Kantkedjan 4

Bättringsvägen 21

Uppdragsnummer	G30617
Besiktningdatum	2024-10-10
Besiktningföretag	OBM Kronoberg AB
Besiktningförrättare	Pauline Petersson
Närvarande	Fastighetsägaren
Giltig till och med	2025-10-10

Bilder och beskrivningar

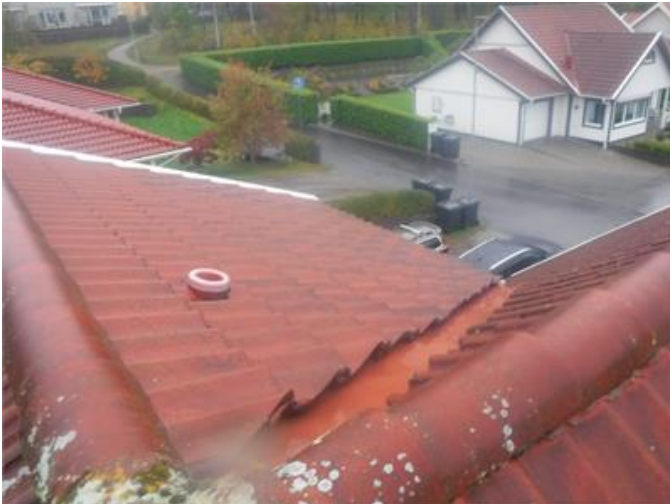
Tak: Yttertaket består av betongpannor och har ett undertak av Masonit. Med ett undertak av Masonit ställs det krav på tätheten av den yttre panntäckningen. Det rekommenderas kontrollera takpannorna regelbundet.

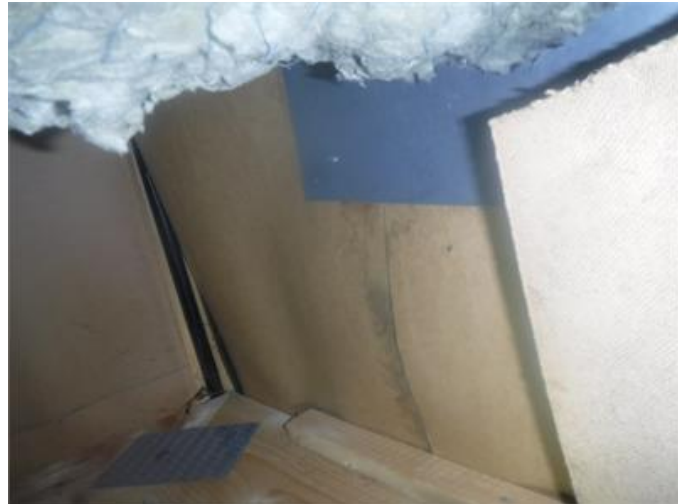
Vind/bostadshus: Det finns spår av fuktinträningar på undertaket av Masonit vilket anses vara normalt då ett sådant undertak då det vid viss väderlek kan det tränga in fukt under takpannorna.

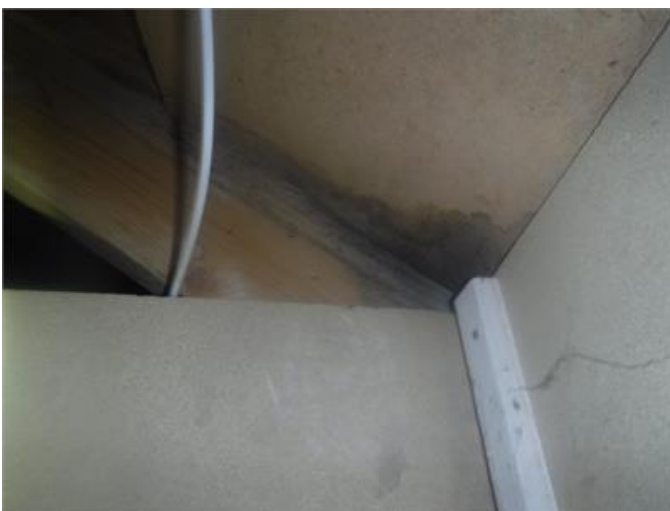
Tidigare har det blivit kondens ovanför vindsluckorna (vintertid) då vindsluckorna inte var helt tätade. Vindsluckorna har tätats.

Vind/bostadshus: Spår efter luftläckage från vindsluckorna finns på insidan av yttertaket ovanför luckorna.
