Besiktningssprotokoll

Anticimex Försäkringsbesiktning i samarbete med Fastighetsbyrån

Fastighetsbeteckning: Tråsättra 1:619	
Fastighetsadress: Tofsmesvägen 4	
Postnummer: 184 61	Ort: Åkersberga

Försäkringsbesiktning

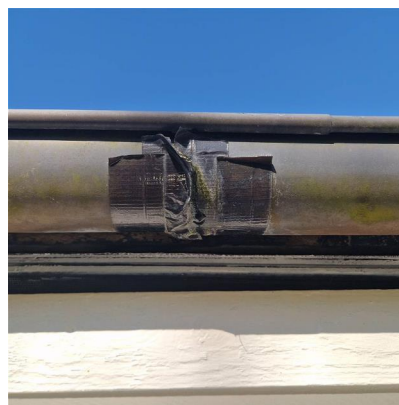
Hängrännor läcker i en skarv på baksidan

Rostskadade hängrännor leder ofta till läckage, vilket i sin tur innebär risk för fuktskador på fasad, sockel och i bakomliggande konstruktioner.

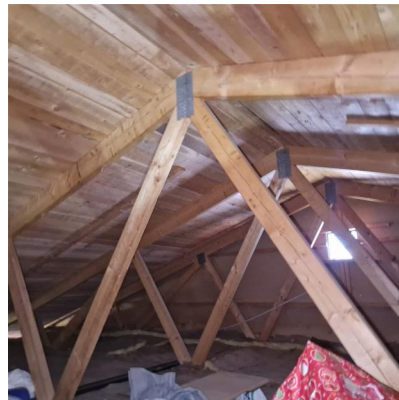
Begynnande mikrobiell påväxt finns på underlagstaket.

-Den mekaniska frånluftsfläkten är ur funktion.

Detta kan vara ett tecken på att vinden tillförs fukt inifrån bostaden. Observera att besiktning av bostadens ventilationssystem inte har ingått i uppdraget.

För att komma tillrätta med detta kan fuktillförseln inifrån bostaden behöva minskas. Det kan göras genom att ventilationen i bostaden förbättras samt att eventuella otätheter i vindsbjälklaget (tak-/väggvinklar, taklucka med mera) tätas. Läs Anticimex faktablad om uppvärmda vindsutrymmen för tips och råd.

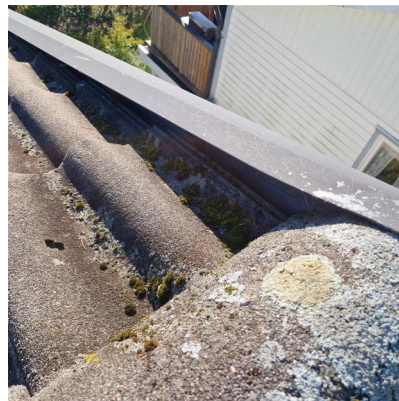
Vindskiveplåtar täcker bristfälligt, det noteras även ytrost på plåtdetaljerna.

Detta kan leda till fuktskador i bakomliggande konstruktioner.

Min bedömning är att takpappen (takduken) är från nån gång på 2000-talet.
