Besiktningssprotokoll

Anticimex Försäkringsbesiktning i samarbete med Fastighetsbyrån

Fastighetsbeteckning: Husberg 2:26	
Fastighetsadress: Vitriskagatan 45	
Postnummer: 749 45	Ort: Enköping

Besiktningdatum: 2024-10-18	Protokollnummer: 68603756
Temperatur: 10 °C	Väderlek: Mulet
Tekniker: Christoffer Borefur	
E-post: c.borefur@Anticimex.se	
Kontor: Uppsala	
Närvarande: Fastighetsägare

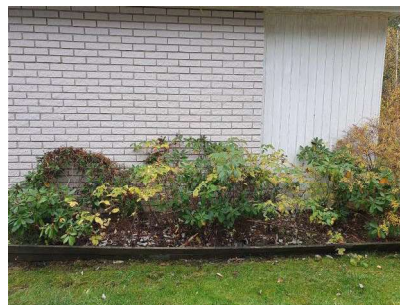
Utvändigt / Markförhållanden

Växter finns i anslutning till byggnaden.

Området närmast huset rekommenderas att vara fritt från växtlighet.

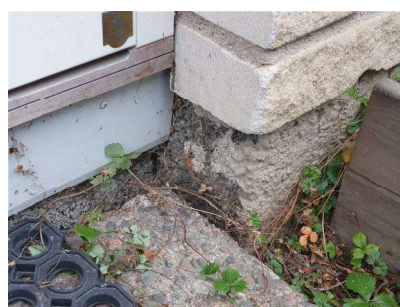
Utvändigt / Sockel

Sprickor samt puts- och färgsläpp finns i sockel.

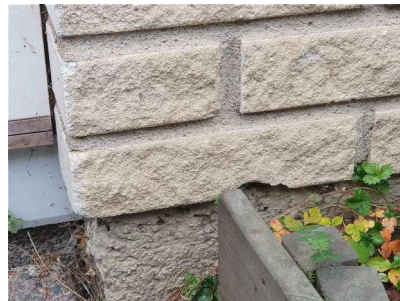
Utvändigt / Fasad, tegel

Mindre sprickor finns i tegelfasaden.

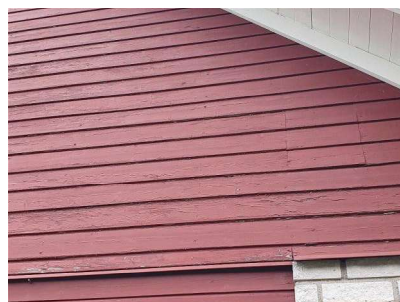
Utvändigt / Fasad, trä

Fasadbeklädnad med tillhörande träkonstruktioner har färgsläpp och torrspäckor.

Fasadbeklädnad samt träkonstruktioner där målningsbehov finns kan få fukt- och rötskador på grund av sämre vattenavvisande förmåga.

För att öka livslängden på fasadbeklädnaden rekommenderas målning och underhåll.

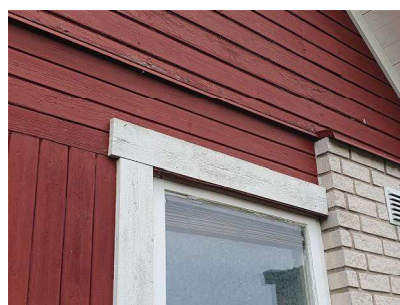
Utvändigt / Dörrar

Vissa dörrar har färgsläpp och torrspäckor. Vidare saknas delvis tröskel- samt överbleck.

Träkonstruktioner där målningsbehov finns samt brister i plåtdetaljer, kan få fukt- och rötskador på grund av sämre vattenavvisande förmåga.

För att öka livslängden på dörrar rekommenderas målning och underhåll där behov förekommer.

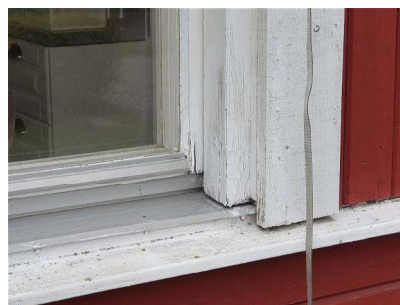
Utvändigt / Fönster

Fönster har färgsläpp och torrsprickor. Vidare saknas överbleck.

Träkonstruktioner där målning behövs samt brister i plåtdetaljer, kan få fukt- och rötskador på grund av sämre vattenavvisande förmåga.

För att öka livslängden på fönster rekommenderas målning och underhåll.

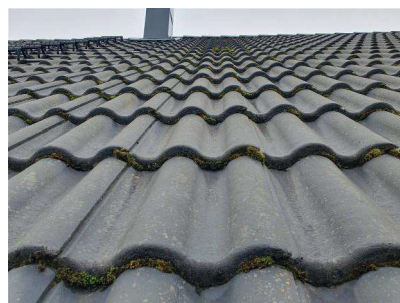
Utvändigt / Tak

Mosspåväxt finns på betongpannor.

Mossa som växer på taket kan leda till att taktäckningen har ett minskat motstånd mot vatteninträning.

För att öka livslängden på taket rekommenderas att mossan tas bort från takpannorna.

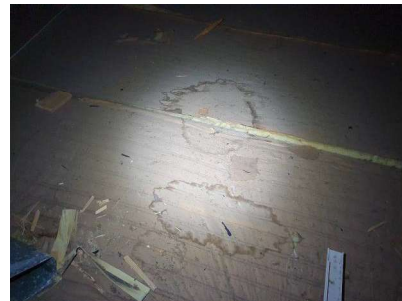
Utvändigt / Vindar

Äldre fuktfläckar finns i isoleringen för vindsbjälklaget pånockvinden.

Vid kontroll av nockvinden uppmättes fuktvärden under kritisk fuktnivå för mikrobiell tillväxt och en normal lukt upplevdes.

Fuktkvoten i underlagstak/takbjälkar uppmättes till cirka 10 %. Det finns risk för mikrobiell tillväxt om den relativa fuktigheten (RF) i den omgivande luften är över 75 %. I furuvirke motsvarar det en fuktkvot (FK) på 17 %.

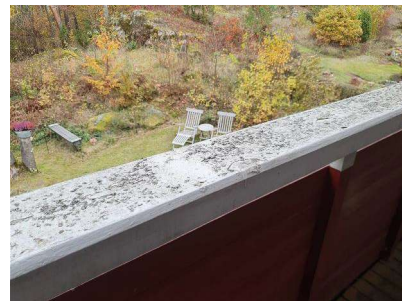
Utvändigt / Balkong

Träkonstruktioner för balkongen har färgsläpp och torrsprickor.

Träkonstruktioner där målning behövs kan få fukt- och rötskador på grund av sämre vattenavvisande förmåga.

För att öka livslängden på balkongen rekommenderas målning och underhåll.

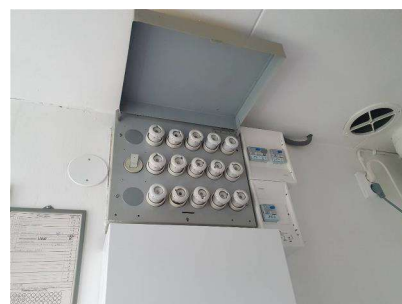
Hela huset / Allmänt

Jordfelsbrytare finns installerad vid elcentralen.

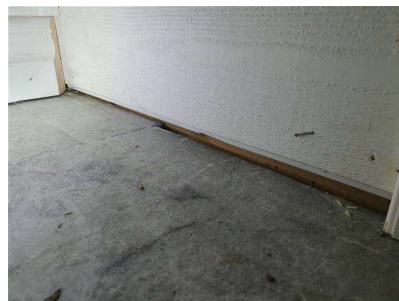
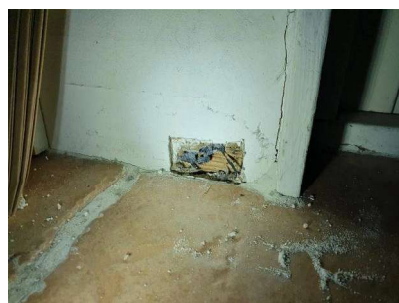
Entréplan / Allmänt

Vid kontroll av konstruktion uppmättes fuktvärden under kritisk nivå för mikrobiell tillväxt och normal lukt upplevdes. Vidare noterades tryckimpregnerat virke i konstruktionen.

Grundläggningen består av en betongplatta på mark utan underliggande isolering och med ytskikt dikt an betongen. Kontroll med provhåtagning genomfördes bakom två lister, innerväggssyll i entréhall och ytterväggssyll i tvättstuga. Fuktkvoten uppmättes till cirka 8 % vid båda kontrollerna.

Befintlig golvkonstruktion och eventuella väggssyllar riskerar att drabbas av fuktskador på grund av naturlig fuktpåverkan. Detta i sin tur kan leda till mikrobiella skador (angrepp av mikroorganismer) som kan resultera i att mikrobiell lukt sprids till boendemiljön. Vidare kan det tryckimpregnerade virket avge en kemisk doft om det utsätts för fukt.

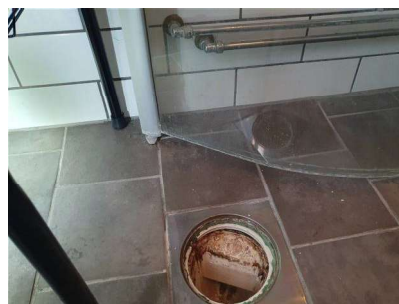
Entréplan / Dusch / Toalett

Följande brister noterades i våtutrymmet:

- Den äldre golvbrunnen byttes inte ut i samband med renoveringen
- Rör genomföringar finns i vägg vid plats för dusch
- Rör genomföringar finns i golv
- Sprickor förekommer i fogar
- Delar av golvlutningen mot golvbrunn är bristfälligt
- Avloppsrör från handfat är placerad för nära vägg

Bristerna medför en ökad risk för att vatten tränger ner i omkringliggande konstruktioner och orsakar fuktskador.

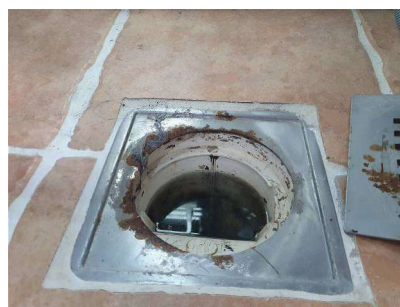
Entréplan / Tvättstuga / Pannrum / Groventré

Följande brister noterades i utrymmet:

- Den äldre golvbrunnen byttes inte ut i samband med renoveringen
- Klämring saknas i golvbrunn (eventuellt saknas även tätskikt på golv)
- "Bom/bomdljud" noterades i klinkerplattor
- Rör genomföringar finns i golv utan genomföringshylsor

Bristerna medför en ökad risk för att vatten tränger ner i omkringliggande konstruktioner och orsakar fuktskador.
