# Besiktningsprotokoll

Anticimex Försäkringsbesiktning i samarbete med Fastighetsbyrån

| Fastighetsadress:<br>Lau Gumbalde 176 | |

| Besiktningsdatum:<br>2024-10-08 | Protokollnummer:<br>68569842 |

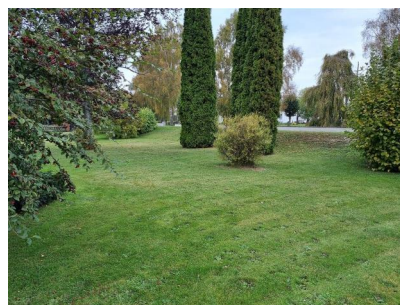
Marken lutar svagt mot huset från vägen sett.

Detta innebär en ökad fuktbelastning mot källargrunden vilket i sin tur kan orsaka fuktrelaterade skador.

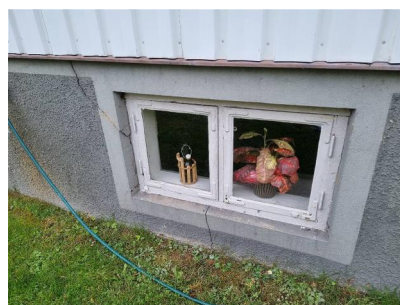
Genomgående diagonal spricka finns i sockel/källargrundmur vid källarfönster.

Det rekommenderas att kontrollera orsak och omfattning så att rätt eventuella åtgärder kan utföras efter behov.

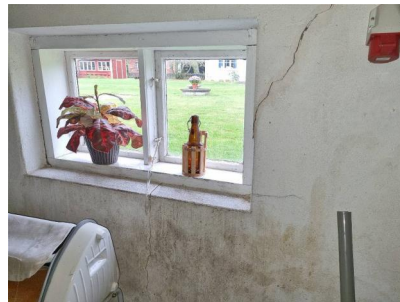
Låg sockelhöjd under källarfönster.

Gäller enstaka källarfönster.

Eftersom fönsterkonstruktionen avslutas för nära mark finns risk för att fukt från marken sugas upp i fönstrets träkonstruktioner (vid t ex snösmältning). Detta kan orsaka fuktrelaterade skador i fönsterkonstruktion och eventuella bakomliggande konstruktioner. Rekommenderad lägsta höjd under fönster är 20 cm.

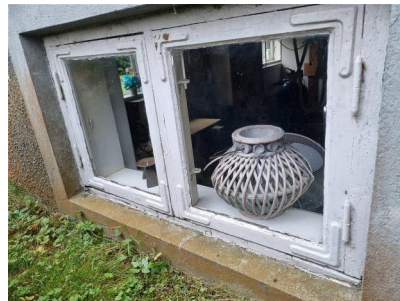
Källarfönster med låg sockelhöjd har fuktskadad fönsterkarm.

Gäller i fönstrets nederdel.

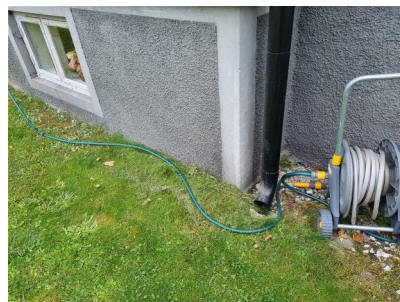
Stuprör avslutas nära källargrundmur.

Stuprör som avslutas intill husliv (ovan mark) kan medföra en ökad fuktbelastning på källargrundmur med fuktrelaterade skador som följd.

Tillse att vattnet från stuprören leds bort från huset. Om vattnet samlas upp i tunnor så ska tunnorna kompletteras med översvämningsskydd (uttag med slang i toppen av tunnan som leder överflödigt vatten bort från tunnan/huset).

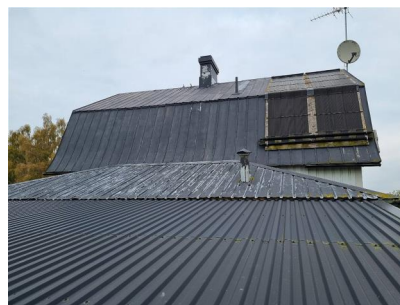
De tre olika takkonstruktionerna är äldre och har överskridit tiden för sin förväntade tekniska livslängd.

Det betyder inte att taken som helhet inte fungerar men man ska känna till att delar av takets funktioner med tiden kan ha blivit nedsatta. Om plåttak underhålls kan det hålla betydligt längre än förväntad tekniska livslängd.

Underhåll av taken rekommenderas (tvätt, målning, kontroll av takspikar etc.)

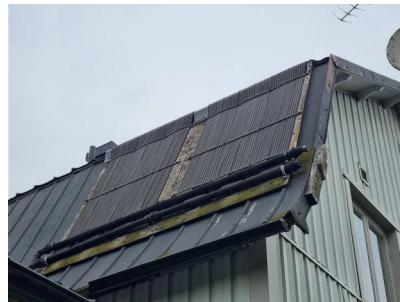
Solfångare för att värma upp poolen finns på huvudbyggnadens tak.

Är ej längre i bruk.

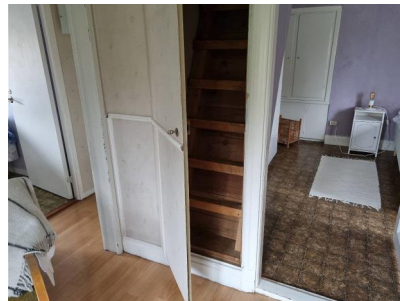
Otät vindsdörr.

Risk finns att varm och fuktig inomhusluft tränger upp på vinden den kalla årstiden och kondenserar mot det kalla underlagstaket. Detta ökar risken för mikrobiell tillväxt samt andra fuktrelaterade skador. Vidare leder den otäta luckan till ökade driftkostnader.

Täta runt om vindsluckan (med t ex fönsterlister av silikon).

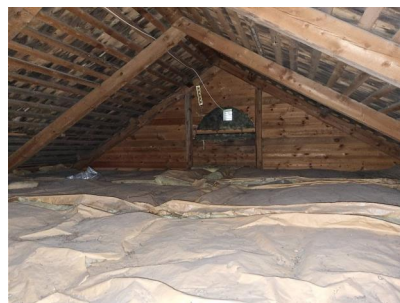
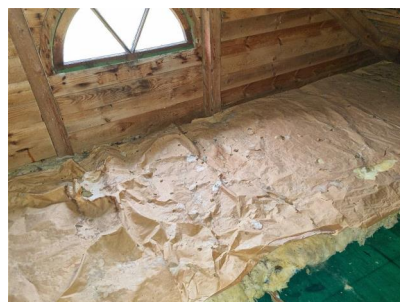
Fuktfläckar finns symmetriskt på hela underlagstaket och på golvet isolering. Fuktfläckar på golvet isolering tyder på att det droppat från taket.

Flera av missfärgningarna bedöms vara äldre men då taket är äldre och att inga kända underhållsåtgärder har utförts på taket så går det inte att utesluta att det än idag kan finnas kvar eventuella problem.

Vid kontroll av vinden uppmättes fuktvärden under kritisk fuktnivå för mikrobiell tillväxt och en normal lukt upplevdes.

Fuktkvoten på fuktfläckar och i utrymmet i övrigt uppmättes till 14 %. Det finns risk för mikrobiell tillväxt om den relativa fuktigheten i den omgivande luften är över 75 %. I furuvirke motsvarar det en fuktkvot på 17 %.

Det rekommenderas att kontrollera orsak och omfattning så att rätt åtgärder kan utföras efter behov. Observera att fuktfläckar inte behöver bero på läckage utifrån utan även kan bero på kondensbildning under plåttaket.

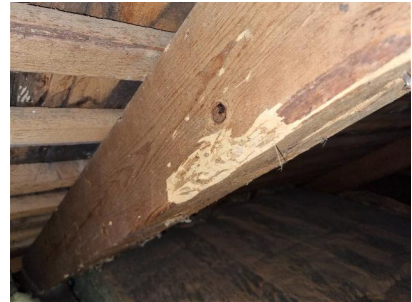
Angrepp av träskadeinsekter finns.

Angreppet bedöms inte ha lett till allvarliga skador.

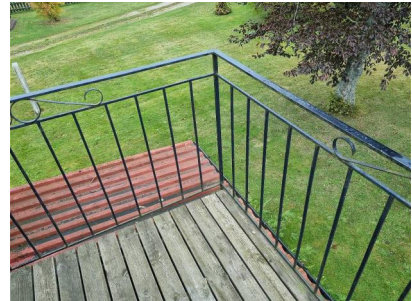
Lågt balkongräcke.

Idag är det krav på minst 110 cm vid en höjd på 3 m eller högre från mark. Vid tidpunkten för balkongens uppförande var det godkänt med nuvarande höjd på balkongräcket.

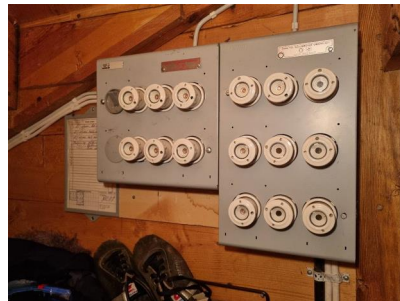
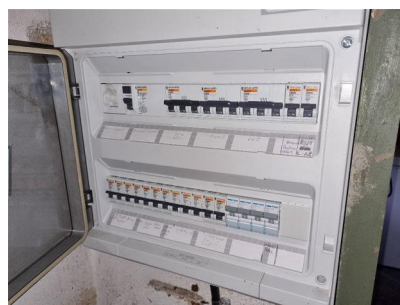
Äldre elcentral saknar jordfelsbrytare. Ny elcentral med tillkomna elinstallationer har jordfelsbrytare.

Det finns inget krav att hus byggda före år 2000 ska ha jordfelsbrytare. Jordfelsbrytaren minskar dock risken för personskador och brand orsakade av elanläggningen. Nya elinstallationer tillkomna efter 2004 ska ha jordfelsbrytare.

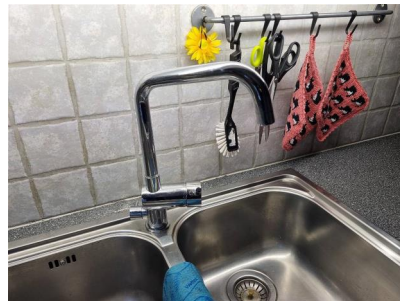
Ej begränsad svängradie på köksblandarens kran.

Svängradien för blandarens kran ska vara begränsad så att vatten från kranen inte kan rinna ut utanför diskhon.

Branschregel Säker Vatteninstallation 2016:1. När köket renoverades 2005 var detta inget krav.

I övrigt är köksblandaren lös. Tillse att köksblandaren monteras korrekt.

Tillse att kranens svängradie begränsas (läs modellens bruksanvisning hur detta görs).

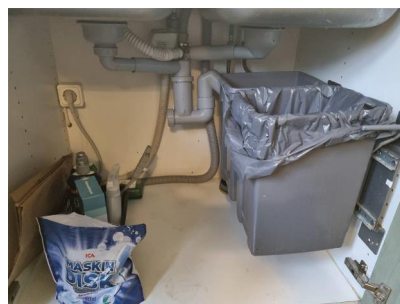
Fuktskydd saknas i diskbänksskåpet.

I eller under diskbänksskåp ska det finnas ett tätt ytskikt anordnat så att utläckande vatten enkelt kan upptäckas. Ytskiktet ska tätas vid genomföringar och vara uppvikt mot angränsade byggdelar.

Branschregel Säker Vatteninstallation 2016:1. När köket renoverades 2005 var detta inget krav.

Tillse att fuktskydd installeras.

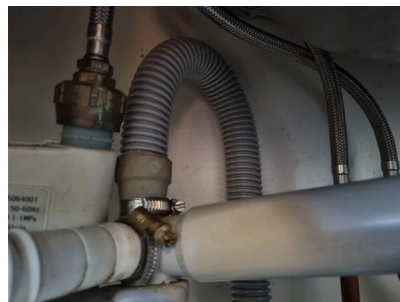
Avloppsslang till diskmaskin är inte fast förankrad.

Avloppsslang från diskmaskin ska vara uppdragen och fäst mot köksbänkens undersida/vägg för att inte riskeras att skadas eller ryckas loss vilket kan leda till läckage med fuktskador.

Branschregel Säker Vatteninstallation 2005:1.

Förankra avloppsslangen.

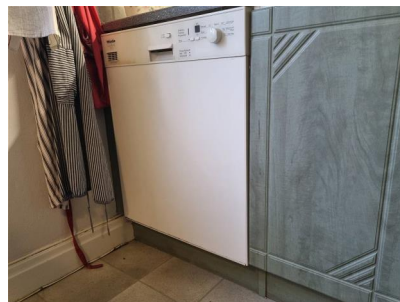
Golvsockel täcker diskmaskinens eventuella fuktskydd.

Förutom att skydda mot fuktskador vid ett eventuellt läckage är fuktskyddets uppgift även att synliggöra läckage genom att vatten rinner fram på golvet framför diskmaskinen. Nu förhindras den funktionen pga täckande golvsockel dikt an mot golvet. Risk att bakomliggande läckage inte upptäcks i tid.

Tillse att sockelpartiet under diskmaskinen har ett avstånd mellan sockel och golv. Kan t ex göras genom att fräsa bort några millimeter på sockeln närmast golvet framför diskmaskinen.

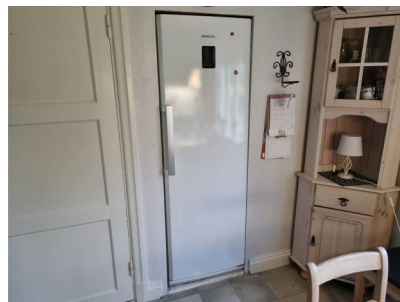
Fuktskydd/underlägg saknas under kylskåp.

Under kylskåp ska det finnas ett tätt ytskikt anordnat så att utläckande vatten enkelt kan upptäckas.

Branschregel Säker Vatteninstallation 2016:1. När köket renoverades 2005 var detta inget krav.

Installera fuktskydd/underlägg under kylskåpet.

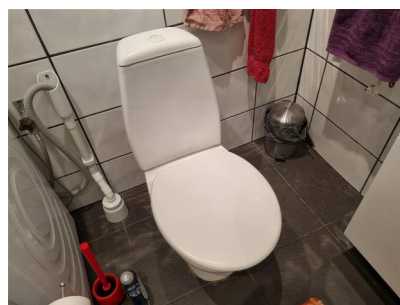
WC-stolen är lös.

Det finns risk för fuktskador eftersom WC-stolen är lös. Rörledningar och kopplingar kan släppa och orsaka rörbrott med vattenskador som följd.

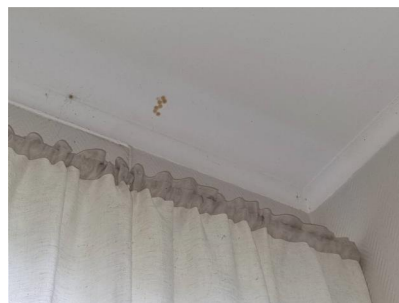
Oidentifierbara fläckar finns på innertaket.

Det rekommenderas att kontrollera orsaken till noterade fläckar, dvs om det är fuktfläckar eller inte.

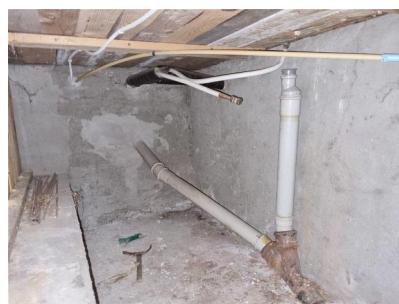
Mindre skrubbs finns i utrymmet.

Fuktindikering i utrymmet utan anmärkning.

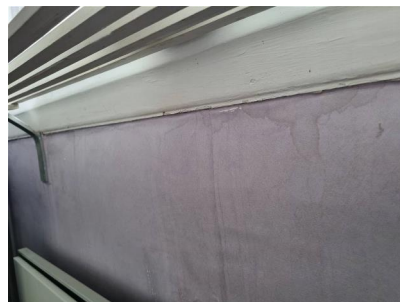
Fuktfäckar finns på tapet under fönster samt inne i linneskåpet.

I övrigt har väggskivor mot yttervägg släppt från väggarna.

Torrt vid besiktningstillfället.

Det rekommenderas att kontrollera orsak, omfattning och eventuella bakomliggande skador.

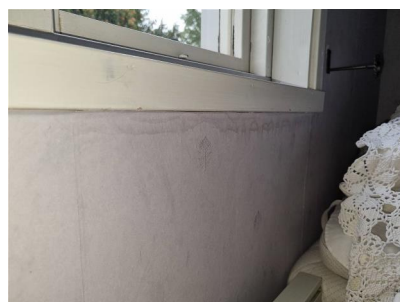
Fuktfäckar finns på tapet under fönster.

Torrt vid besiktningstillfället.

Det rekommenderas att kontrollera orsak, omfattning och eventuella bakomliggande skador.

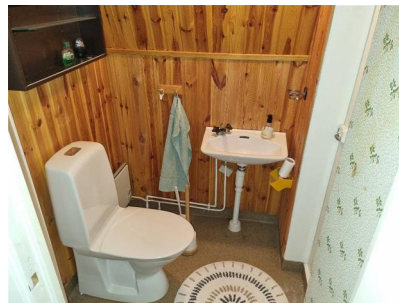
Utrymmet är äldre och har överskridit tiden för sin förväntade tekniska livslängd.

Det betyder inte att utrymmet inte fungerar men man ska känna till att delar av utrymmets funktioner med tiden kan ha blivit nedsatta.

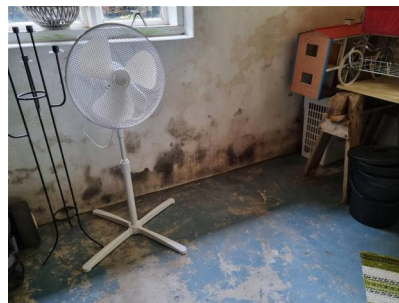
Fuktrosor finns på källarväggar.

Fuktrosor invändigt på källarytterväggarna är ett tecken på att källarens utvändiga fuktskydd inte längre fungerar tillfredsställande och/eller ett alltför stort utvändigt fuktpåslag.

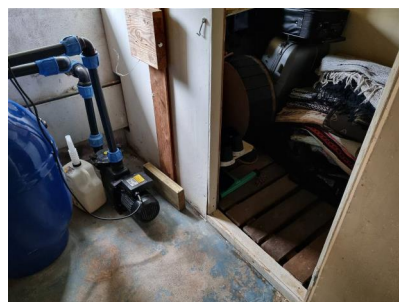
Trädetaljer i kontakt med betonggolv och källarvägg.

Trädetaljer (trösklar, innervägg mm) kan via kapillärkraft bli fuktiga vilket kan leda till fuktskador och dålig lukt.

- Fuktkvotvärden över kritisk gränsnivå kunde noteras i trädetaljer mot betonggolvet.

Det rekommenderas att ta bort träkonstruktioner i källarplanet.
