Besiktningssprotokoll

Anticimex Försäkringsbesiktning i samarbete med Fastighetsbyrån

Fastighetsbeteckning: Gamla Slottsbron 1:289	
Fastighetsadress: Blåsippsvägen 4	
Postnummer: 664 32	Ort: Grums

Försäkringsbesiktning

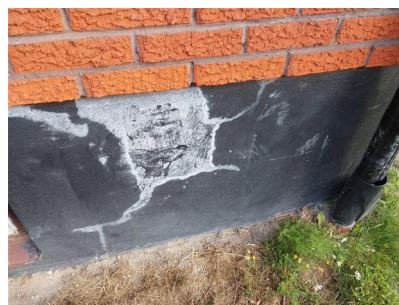
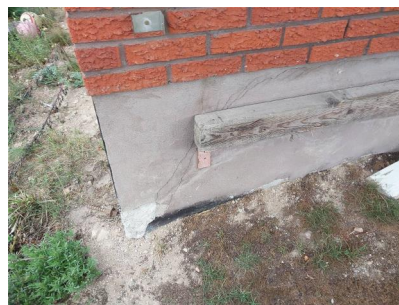
Utvändigt / Sockel

Sprickor finns i sockel, ilagningar är utförda på vissa ställen. Puts/färgsläpp kunde även noteras, se foto.

Dessa bedöms inte ha lett till bakomliggande skador.

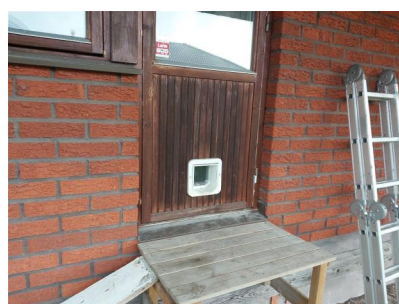
Utvändigt / Dörrar

Dörr är i behov av målning/underhåll, färgsläpp förekommer.

Dörrar där målningsbehov finns riskerar att få fukt- och rötskador på grund av sämre vattenavvisande förmåga.

För att öka livslängden på dörr rekommenderas målning och underhåll.

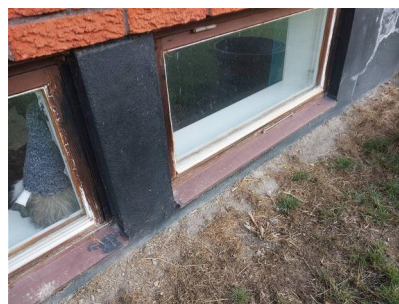
Utvändigt / Fönster

Fönster är i behov av målning/underhåll, färg samt kittsläpp förekommer.

Fönsterbågar och fönsterkarmar där målningsbehov finns riskerar att få fukt- och rötskador på grund av sämre vattenavvisande förmåga.

För att öka livslängden på fönster rekommenderas målning och underhåll.

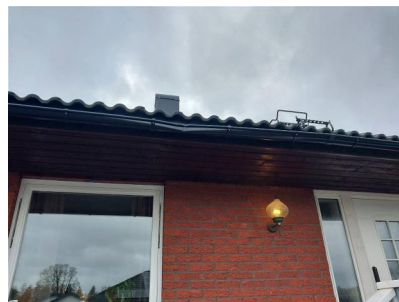
Utvändigt / Hängrännor / Stuprör

Bucklor samt brister förekommer på hängränna, se foto.

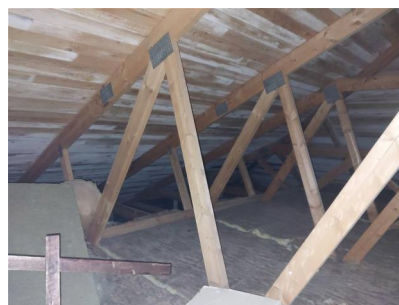
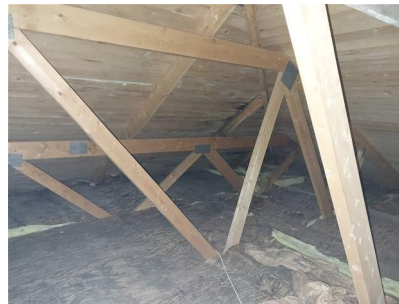
Utvändigt / Vind

Mikrobiell påväxt finns på underlagstaket. Fläckar/missfärgningar kunde även noteras på underlagstak som bedöms ha uppstått innan takbytet, se foton.

Detta kan vara ett tecken på att vinden tillförs fukt inifrån bostaden. Observera att besiktning av bostadens ventilationssystem inte har ingått i uppdraget.

Fuktkvoter uppmättes i underlagstak/takstolar till mellan 12-13%.

Det finns risk för mikrobiell tillväxt om den relativa fuktigheten (RF) i den omgivande luften är över 75 %. I furuvirke motsvarar det en fuktkvot (FK) på 17 %.

För att komma tillrätta med detta kan fuktillförseln inifrån bostaden behöva minskas. Det kan göras genom att ventilationen i bostaden förbättras samt att eventuella otätheter i vindsbjälklaget (tak-/väggvinklar, taklucka med mera) tätas. Läs Anticimex faktablad om oppvärmda vindsutrymmen för tips och råd.

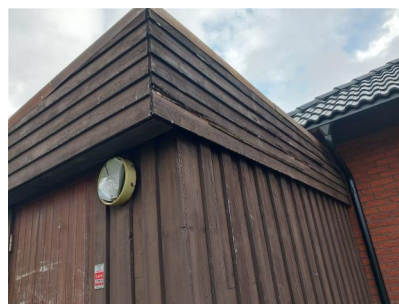
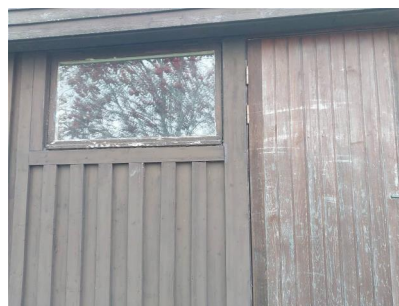
Utvändigt / Garage utvändigt

Fasadpanelen/fönster/dörrar/trädetaljer är i behov av målning/underhåll, färgsläpp samt rötskador förekommer.

Fasadbeklädnad och träkonstruktioner där målningsbehov finns riskerar att få fukt- och rötskador på grund av sämre vattenavvisande förmåga. För att öka livslängden på fasadbeklädnaden rekommenderas målning och underhåll. Det rötskadade virket kan med fördel bytas ut.

Yttertaket av plåt är äldre (låg lutande tak).

Plåttak har enligt vår bedömning en begränsad livslängd. Eftersom husets taktäckning är äldre har det ett minskat motstånd mot vatteninträning. Detta i sin tur kan leda till fuktskador på träläkt och vidare ner i underliggande konstruktioner.

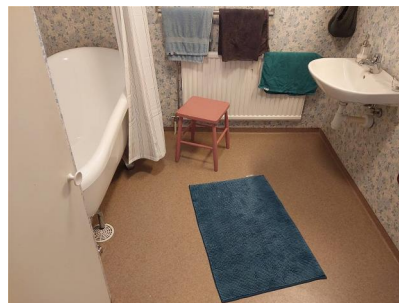
Entréplan / Badrum/Wc

Våtutrymmet har äldre yt-/tätskikt. Rörgenomföringar finns i golv, klämringen i golvbrunnen har delvis släppt, otätheter förekommer mellan brunnen samt klämringen.

Eftersom funktionen, som innebär att yt-skiktet/tätskiktet ska vara vattentätt, kan vara nedsatt finns en ökad risk att vatten tränger igenom yt-skiktet/tätskiktet med vattensador i omkringliggande konstruktioner som följd.

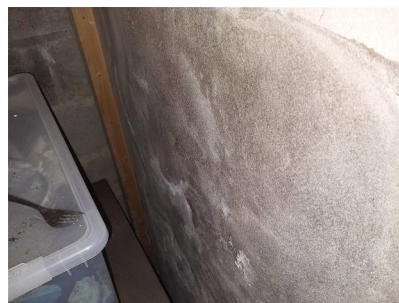
Källarplan / Allmänt

Påreglade källarytterväggar förekommer i källaren.

Befintliga påreglade väggar och eventuella väggssyllar riskerar att drabbas av fuktskador på grund av naturlig fuktpåverkan. Detta i sin tur kan leda till mikrobiella skador (angrepp av mikroorganismer) som kan resultera i att mikrobiell lukt sprids till boendemiljön. Om regler/syllar är tryckimpregnerade kan även en kemisk lukt förekomma.

Puts/färgsläpp samt missfärgningar förekommer på vissa källarväggar i källaren, detta bedöms ha uppstått innan omdräneringen, se även muntliga upplysningar angående dränering.

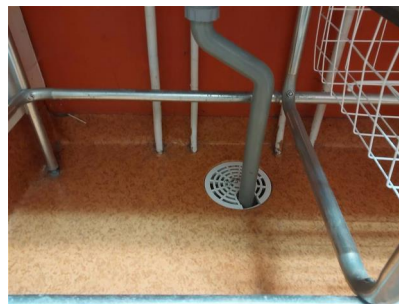
Källarplan / Tvättstuga/Torkrum

Våtutrymmet har äldre yt-/tätskikt. Mattsläpp förekommer på golv/väggar samt att otäta mattskarvar kunde noteras. Rör genomföringar noterades i golv, förhöjningsringar förekommer i golvbrunnen där otätheter/springor kunde noteras.

Eftersom funktionen, som innebär att ytskiktet/tätskiktet ska vara vattentätt, kan vara nedsatt finns en ökad risk att vatten tränger igenom ytskiktet/tätskiktet med vattenskador i omkringliggande konstruktioner som följd.

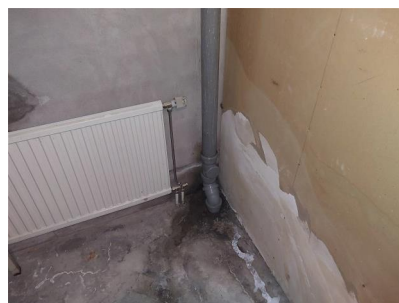
Källarplan / Förråd 1

Läckage har uppstått från avloppsrör, se foto. Mindre mängd vatten/fukt kunde noteras på betonggolvet. Se även muntliga upplysningar angående detta.

Vissa skivbeklädnader har fläckar/missfärgningar och kan med fördel rivs ut.

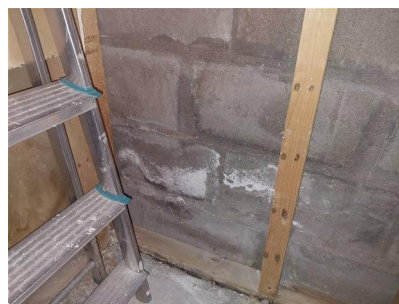
Kontroll av konstruktion samt fuktmätning utfördes i påreglad källaryttervägg.

Konstruktionen består av betongvägg/betonggolv, reglar placerade dikt an betongen utan någon typ av fuktskydd, syll/golvregel är delvis nedgjutna i betongen.

Fuktkvoter uppmättes en bit upp i reglar till mellan 12-14%. Det finns risk för mikrobiell tillväxt om den relativa fuktigheten (RF) i den omgivande luften är över 75 %. I furuvirke motsvarar det en fuktkvot (FK) på 17 %.

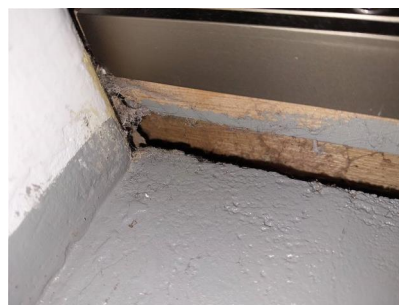
Källarplan / Gillestuga

Kontroll av golvkonstruktion samt fuktmätning utfördes under tröskel i passage mot gillestugan. Förhöjda fuktvärden uppmättes i befintlig hållighet samt en avvikande/mikrobiell lukt kom att kännas.

Konstruktionen består av betongplatta på mark, pallkloss placerade dikt an betongen utan någon typ av fuktskydd, regler, isolering, trägolv samt ytskikt av klickgolv.

Rf uppmättes i hållighet ner mot betongen till 80,5% vid en temperatur av 19 grader.

Det finns risk för mikrobiell tillväxt om den relativa fuktigheten (RF) i den omgivande luften är över 75 %. I furuvirke motsvarar det en fuktkvot (FK) på 17 %.

För att utreda orsak till och omfattning av ovanstående noteringar rekommenderas att en fördjupad undersökning utförs, observera att detta gäller hela gillestugan.

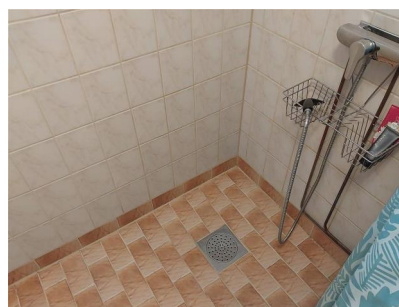
Källarplan / Dusch/Toalett

Våtutrymmet har äldre yt-/tätskikt.

Eftersom funktionen, som innebär att ytskiktet/tätskiktet ska vara vattentätt, kan vara nedsatt finns en ökad risk att vatten tränger igenom ytskiktet/tätskiktet med vattenskador i omkringliggande konstruktioner som följd.
