# Besiktningssprotokoll

Anticimex Försäkringsbesiktning i samarbete med Fastighetsbyrån

| Fastighetsadress:<br>Korsängsgatan 49 | |

| Besiktningdatum:<br>2024-10-18 | Protokollnummer:<br>68587166 |

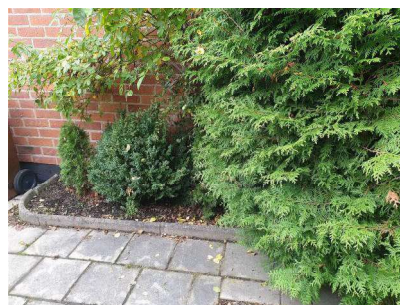
Växter finns i anslutning till byggnaden.

Området närmast huset rekommenderas att vara fritt från växtlighet.

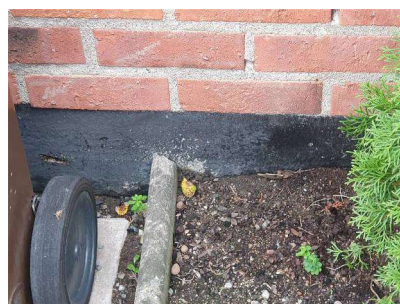
Sprickor samt puts- och färgsläpp finns i sockel.

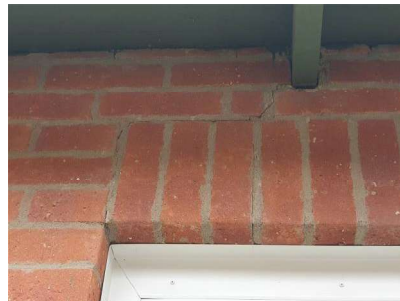
Sprickor och frostsprängning förekommer i tegelfasaden.

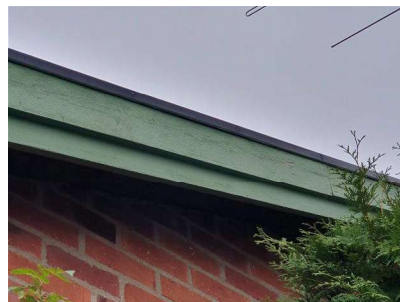
Delar av fasadbeklädnaden med tillhörande träkonstruktioner har färgsläpp och torrsprickor.

Fasadbeklädnad samt träkonstruktioner där målningsbehov finns kan få fukt- och rötskador på grund av sämre vattenavvisande förmåga.

För att öka livslängden på träkonstruktioner rekommenderas målning och underhåll där behov förekommer.

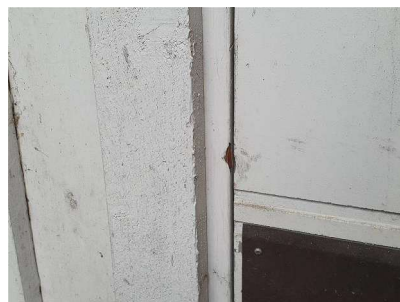
Mindre omfattning av färgsläpp finns i dörrar.

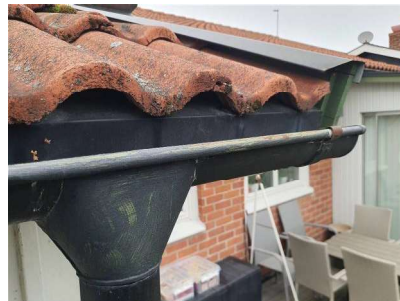
Lövsilar finns inte.

När det saknas lövsilar kan det bli stopp i dagvattenledningen.

Hängrännor och stuprör är äldre.

Äldre hängrännor och stuprör kan börja rosta med läckage som följd, vilket kan medföra en ökad fuktbelastning på kringliggande konstruktioner.

För att hindra stopp i dagvattenledningar rekommenderas komplettering av lövsilar.

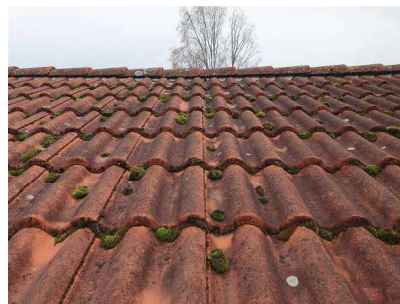
Mospåväxt finns på betongpannor och takfotsplåt är inte placerad under underlagspapp.

Mossa som växer på taket kan leda till att taktäckningen har ett minskat motstånd mot vatteninträning.

För att öka livslängden på taket rekommenderas att mossan tas bort från takpannorna.

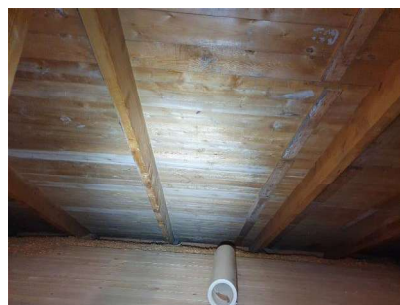
Om det ändå är en notering som särskilt bör påtalas är det att mikrobiell påväxt finns på underlagstaket som är ett tecken på att vinden tillförs fukt inifrån bostaden, vilket är vanligt förekommande på hus med självdragsventilation. För att komma tillrätta med detta kan ventilationen i bostaden behöva förbättras samt att eventuella otätheter i vindsbjälklaget tätas. Förslagsvis kan ventilationsentreprenör kontaktas för kontroll samt åtgärd.

Vid kontroll av vinden har fuktvärden under kritisk fuktnivå för mikrobiell tillväxt uppmätts, dock finns mikrobiell påväxt på underlagstak.

Fuktkvoten i underlagstak/takbjälkar uppmättes till cirka 10 %. Det finns risk för mikrobiell tillväxt om den relativa fuktigheten (RF) i den omgivande luften är över 75 %. I furuvirke motsvarar det en fuktkvot (FK) på 17 %.

Den upptäckta mikrobiella påväxten på underlagstaket är ett tecken på att vinden har tillförts eller tillförs fukt inifrån bostaden. Observera att besiktning av bostadens ventilationssystem inte har ingått i uppdraget.

För att komma tillrätta med detta kan fuktillförseln inifrån bostaden behöva minskas. Det kan göras genom att ventilationen i bostaden förbättras samt att eventuella otätheter i vindsbjälklaget (tak-/väggvinklar, taklucka med mera) tätas. Läs gärna bifogat Anticimex faktablad om ouppvärmda vindsutrymmen för tips och råd.

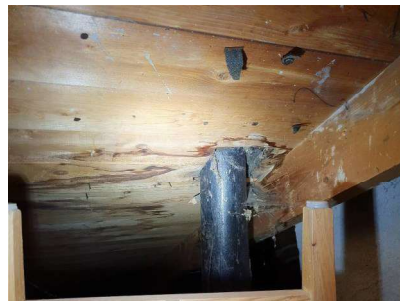
Underlagstaket har äldre fuktfläckar.

Noterade fuktfläckar uppstod innan takomläggningen.

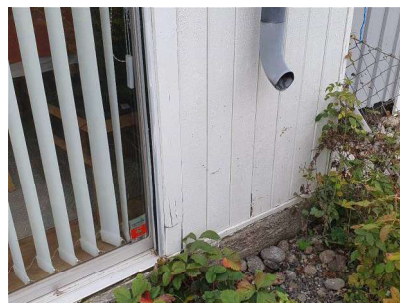
Följande noterades för uterummet:

- Träkonstruktioner har rötskador, färgsläpp och torrspäckor
- Yttertaket med plåtdetaljer är äldre
- Stuprör avlutas ovan mark
- Hängränna och stuprör är äldre
- Växter finns i anslutning till uterum
- Svikt noterades i golvkonstruktionen

Konstruktioner där underhållsbehov finns kan få fukt- och rötskador på grund av sämre vattenavvisande förmåga.

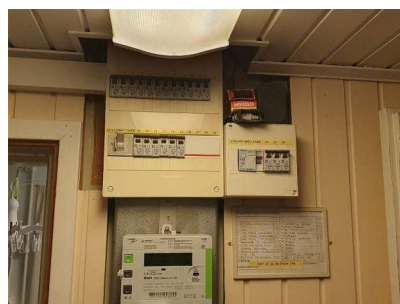
Den beräknade tekniska livslängden för elanläggningen har uppnåtts.

Äldre elanläggningar och elkablar är en säkerhetsrisk som kan orsaka både personskador och brand.

Jordfelsbrytare finns, men täcker enbart delar av elanläggningen.

Jordfelsbrytare minskar risken för personskador och brand orsakade av elanläggningen.

Huset har satt sig/sjunkit.

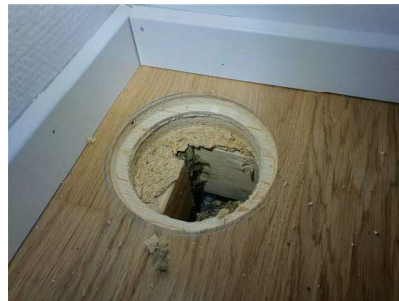
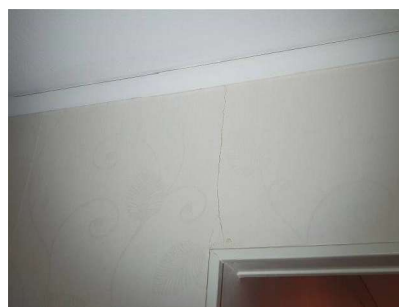
Vid kontroll av konstruktion uppmättes fuktvärden under kritisk nivå för mikrobiell tillväxt och normal lukt upplevdes.

Grundläggningen består av en betongplatta på mark utan underliggande isolering och med ett uppreglat isolerat golv dikt an betongen. Kontroll med provhåltagning genomfördes i köket under kyl/frys. Fuktkvoten uppmättes till 10 % och den relativa fuktigheten till 68 %.

Det finns risk för mikrobiell tillväxt om den relativa fuktigheten (RF) i den omgivande luften är över 75 %. I furuvirke motsvarar det en fuktkvot (FK) på 17 %.

Befintlig golvkonstruktion och eventuella väggsyllar riskerar att drabbas av fuktskador på grund av naturlig fuktpåverkan. Detta i sin tur kan leda till mikrobiella skador (angrepp av mikroorganismer) som kan resultera i att mikrobiell lukt sprids till boendemiljön. Om väggsyllarna är tryckimpregnerade kan även en kemisk lukt förekomma.

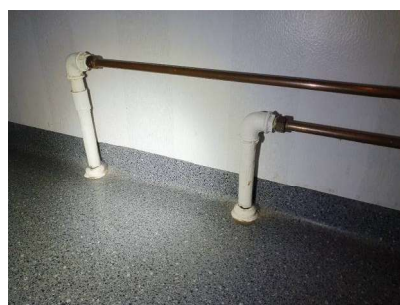
Rörgenomföring finns i golv och duschsockeln hindrar eventuellt utifrånkommande vatten att nå golvbrunnen.

Rörgenomföringar i golvet medför en ökad risk för att vatten tränger ner i omkringliggande konstruktioner och orsakar fuktskador. Vid uppbyggnaden av utrymmet var detta tillåtet och utförandet anses därför vara fackmässigt utfört. I dagens branschregler är detta inte längre tillåtet.
