# Besiktningssprotokoll

Anticimex Försäkringsbesiktning i samarbete med Fastighetsbyrån

Fastighetsbeteckning: Alen 18	
Fastighetsadress: Skolvägen 28	
Postnummer: 182 48	Ort: Enebyberg

Besiktningdatum: 2024-10-21	Protokollnummer: 68609203
Temperatur: 13 °C	Väderlek: Halvklart
Tekniker: Roger Pettersson	
E-post: roger.pettersson@Anticimex.se	
Kontor: Stockholm Norr	
Närvarande: Fastighetsägare

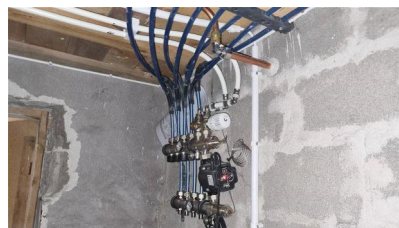
Vid kontroll av konstruktionen i kryppgrund uppmättes fuktvärden under kritisk fuktnivå för mikrobiell tillväxt och normal lukt upplevdes.

Golvbjälklaget ovan den uteluftsventilerade kryppgrunden riskerar att drabbas av fuktskador på grund av naturlig fuktpåverkan. Detta kan i sin tur leda till mikrobiella skador (angrepp av mikroorganismer) som kan leda till att mikrobiell lukt sprids till boendemiljön.

Fuktkvoten uppmättes till 13% i trossbrädor.

- Golvvärmefördelare och några rörkopplingar finns i utrymmet. Här kan man med fördel installera en vattenvarnare för att lättare kunna upptäcka ett eventuellt smygläckage.

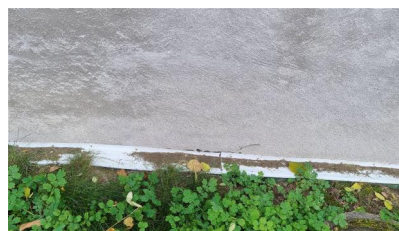
Utvändigt fuktskydd ligger oskyddat ovan mark.

Risk finns att det utvändiga fuktskyddet skadas och funktionen försämras.

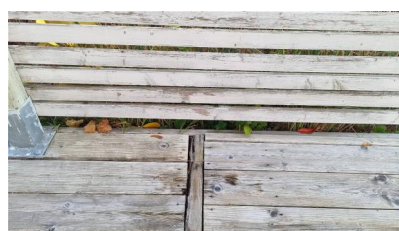
Altanracket svajar och är i behov av målning och underhåll. Mindre rötskada noteras i trallgolvet.

Rekommenderar kontakt med snickare för kontroll och åtgärdsförslag.

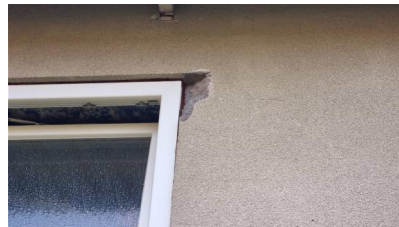
Sprickor finns i fasaden samt otätheter runt några fönster.

Detta kan leda till fukt- och frysskador i konstruktionen.

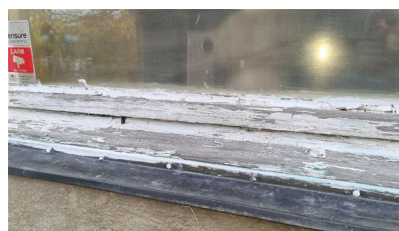
Äldre fönster är i behov av målning/underhåll.  
- Det noteras lite otätheter runt några fönster. Se Fasad.

Fönsterbågar och fönsterkarmar där målningsbehov finns riskerar att få fukt- och rötskador på grund av sämre vattenavvisande förmåga.

För att öka livslängden på fönster rekommenderas målning och underhåll.

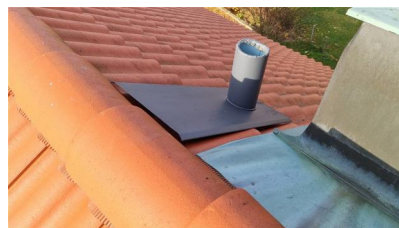
Några plåtdetaljer är äldre och täcker bristfälligt.  
- Skorstenen saknar väderskydd.

Detta kan leda till fuktskador i bakomliggande konstruktioner.

Kontakta en plåtslagare för kontroll och eventuell åtgärd.

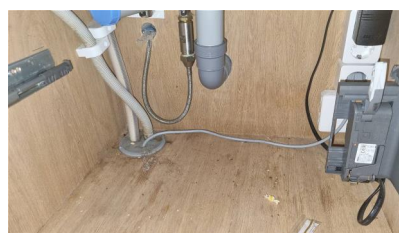
Fuktskydd saknas i diskbänkskåp, under diskmaskinen och under kyl/frys.

Utan fuktskydd är det svårt att upptäcka läckage från rörledningar. Vatten kan då tränga in i omkringliggande konstruktioner och orsaka fuktskador.

För att upptäcka eventuella läckage, installera ett fuktskydd.

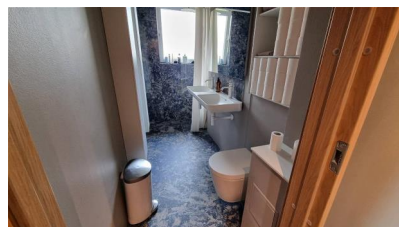
- Inbyggd spolcistern till toalett och rörsplits saknar skvallerrör.
- Fönster är placerat i duschzon.
- Tätskikt sticker ut under klämringen.

Dessa brister medför en ökad risk för fuktskador i omkringliggande konstruktioner.

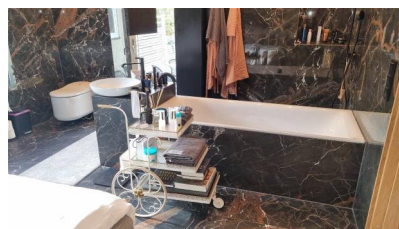
- Inbyggd spolcistern till toalett saknar skvallerrör.
- Golvfall bristfälligt utanför dusch/badzon.

Utan skvallerrör finns risk att eventuellt läckage inte upptäcks, vilket kan leda till fuktskador i omkringliggande konstruktioner.

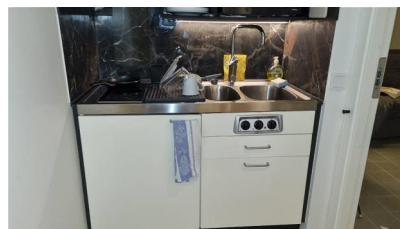
Fuktskydd saknas i diskbänkskåp.

Utan fuktskydd är det svårt att upptäcka läckage från rörledningar. Vatten kan då tränga in i omkringliggande konstruktioner och orsaka fuktskador.

För att upptäcka eventuella läckage, installera ett fuktskydd.
