Stenåsen 1:185

Stenkolsvägen 19

Uppdragsnummer	SM24336
Besiktningdatum	2024-10-02
Besiktningföretag	OBM i Karlstad AB
Besiktningförrättare	Marcus Atterstad
Närvarande	Säljare
Giltig till och med	2025-10-02

Byggnadsbeskrivning 1-planshus med kryppgrund	Byggnadsår 1980
Till eller ombyggnad -	Övrigt Huset möblerat

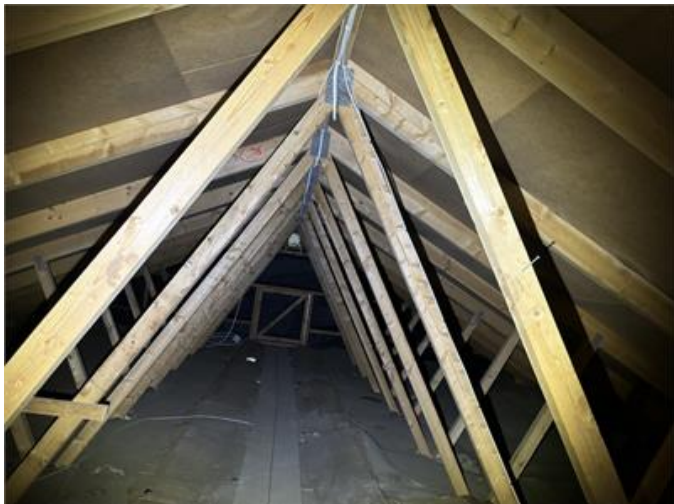
Besiktningresultat					
Bedömningsskala: 1 = Utan anmärkning, 2 = Påpekande, 3 = Bör åtgärdas, 4 = Ej besiktningsbart					
Byggnadsdel	1	2	3	4	Anmärkning
Nockvind		X			Mikrobiell påväxt förekommer i begränsad omfattning, vilket bör kontrolleras regelbundet så att skadorna inte förvärras.
		X			Fuktfläckar förekommer på underlagstak av board, vilket är relativt normalt för konstruktionstypen. Takets insida bör regelbundet kontrolleras.
		X			Vinden är besiktigad från landgång.
Invändigt					
Entré		X			Klinkers förekommer på träbjälklag, vilket medför risk för sprickbildning, se därför info på protokollets sista sida pos. 13.
WC		X			Klinkers förekommer på träbjälklag, vilket medför risk för sprickbildning, se därför info på protokollets sista sida pos. 13.
	X				Fuktindikering har utförts stickprovsmässigt utan att några förhöjda fuktindikationer erhållits.
Hall	X				
Klädkammare		X			Mycket lösöre förekommer i utrymmet, delar av utrymmet är därför ej besiktningsbart.

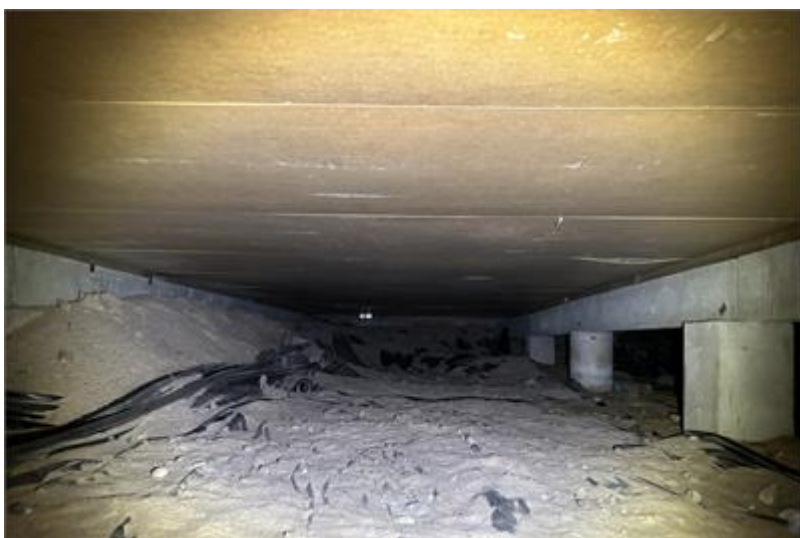
Byggnadsdel	Krypgrund
Konstruktionsdel	Blindbotten
Konstruktionsuppbyggnad	Krypgrund

Fuktkvoten uppmättes i blindbotten till mellan 15-17% FK. Mätvärdet är över gränsvärdet för mikrobiell påväxt, åtgärd bör övervägas.

Tryckimpregnerat virke förekommer.

Det kritiska gränsvärdet för mikrobiell tillväxt brukar anges till ca 17% fuktkvot (FK).

En kryppgrund är en riskkonstruktion med avseende på fukt- och mikrobiella skador. Mikrobiell påväxt och förhöjd fuktindikering har noterats och en fortsatt teknisk undersökning rekommenderas därför, se även info på protokollets sista sida Pos. 10.
