# Besiktningsprotokoll

Anticimex Försäkringsbesiktning i samarbete med Fastighetsbyrån

| Fastighetsadress:<br>Älgkronan 4 | |

| Besiktningsdatum:<br>2024-10-21 | Protokollnummer:<br>68605955 |

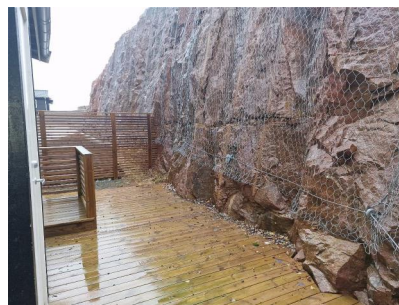
#### Utvändigt / Markförhållanden

Marken lutar mot huset, bergvägg bakom hus.

Detta innebär en ökad fuktbelastning och rasrisk mot grunden, huset.

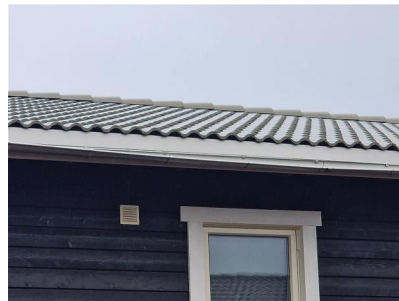
### Utvändigt / Hängrännor / Stuprör

Hängrännor lutar fel, bedöms vara snöknäckta.

När hängrännor har en felaktig lutning (bakfall) finns risk att regnvatten svämmas över vilket i sin tur kan leda till fuktskador på fasad och sockel.

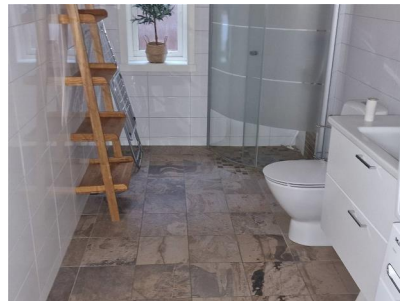
### Entréplan / Dusch/Toalett/Tvätt

Kakel och klinkers  
Inget att notera

Normala fuktvärden indikerades mot klinker/kakel.

En viss fukt tränger alltid in bakom kakel/klinker via fogarna, detta är helt normalt och innebär inte att tätskiktet/ våtrumsisoleringen under kaklet/klinkern är bristfälligt eller ur funktion.

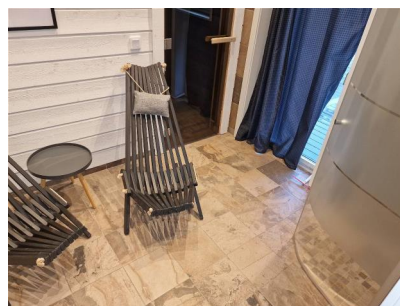
### Entréplan / Relax rum med dusch, bastu

Kakel och klinkers  
Inget att notera

Fuktindikering i utrymmet gav inga förhöjda fuktindikationer.

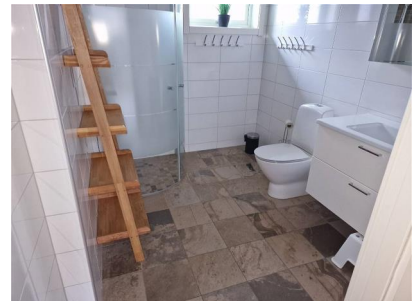
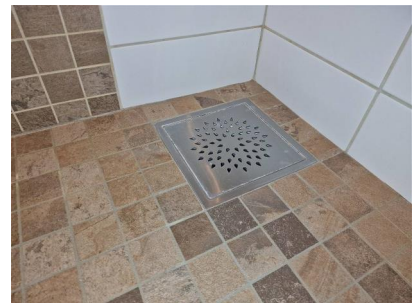
### Övre plan / Dusch/Toalett

Kakel och klinkers

Golvbrunn placerad nära vägg

Fuktindikering i utrymmet gav inga förhöjda fuktindikationer.
