Besiktningssprotokoll

Anticimex Försäkringsbesiktning i samarbete med Fastighetsbyrån

Fastighetsbeteckning: Branäs 4:440	
Fastighetsadress: Vargen 30	
Postnummer: 680 60	Ort: Sysseleback

Besiktningdatum: 2024-10-22	Protokollnummer: 68612799
Temperatur: 9 °C	Väderlek: Mulet
Tekniker: Lennart Davidsson	
E-post: Lennart.Davidsson@anticimex.se	
Kontor: Karlstad	
Närvarande:

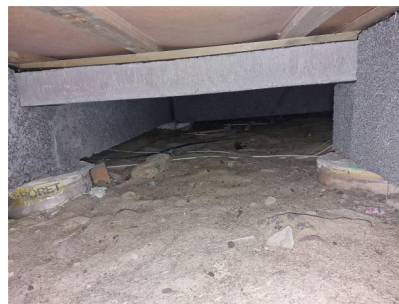
Utvändigt / Krypgrund

Vid kontroll av konstruktionen i krypgrund uppmättes fuktvärden under kritisk fuktnivå för mikrobiell tillväxt och normal lukt upplevdes.

Golvbjälklaget ovan den uteluftsventilerade krypgrunden riskerar att drabbas av fuktskador på grund av naturlig fuktpåverkan. Detta kan i sin tur leda till mikrobiella skador (angrepp av mikroorganismer) som kan leda till att mikrobiell lukt sprids till boendemiljön.

Fuktkvoten uppmättes till 17 %.

Risk för mikrobiell tillväxt föreligger om den relativa fuktigheten i den omgivande luften är över 75 % vilket motsvarar en fuktkvot på 17 %

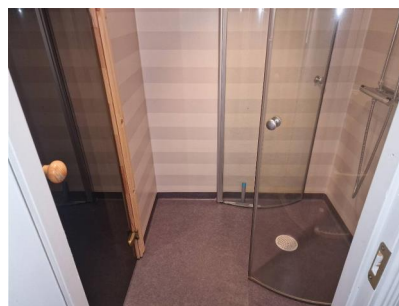
Entréplan / Dusch/Bastu

Plastmatta på golv och vägg
Inget att notera
Fuktindikering i utrymmet gav inga förhöjda fuktindikationer.
