# Besiktningssprotokoll

Anticimex Försäkringsbesiktning i samarbete med Fastighetsbyrån

Fastighetsbeteckning: Ed 3:13	
Fastighetsadress: Gamla Edsvägen 2b	
Postnummer: 668 30	Ort: Ed

Besiktningdatum: 2024-10-23	Protokollnummer: 68599792
Temperatur: 10 °C	Väderlek: Molnigt
Tekniker: Joakim Hellblad	
E-post: joakim.hellblad@Anticimex.se	
Kontor: Karlstad	
Närvarande: Nyckeljobb.

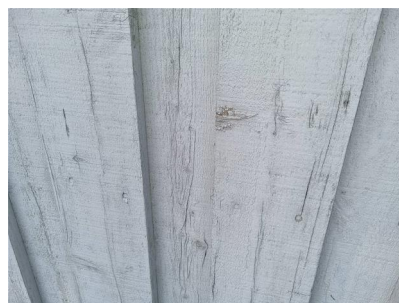
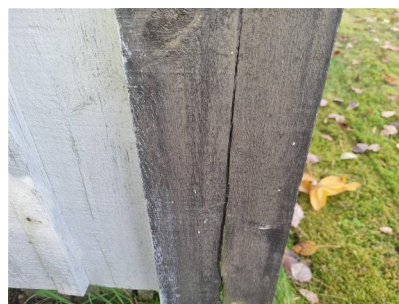
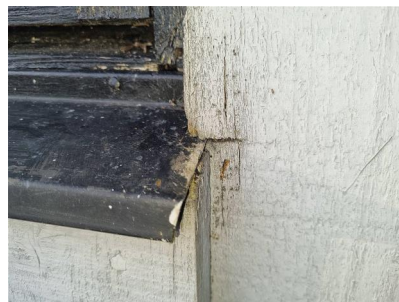
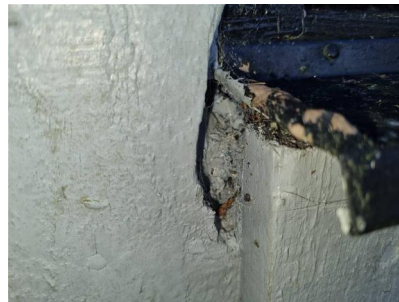
Fasadbeklädnaden har färgsläpp och torrsprickor och mindre rötskador vid enskilda fönster (se bilder).

Fasadbeklädnad och träkonstruktioner där målningsbehov finns riskerar att få fukt- och rötskador på grund av sämre vattenavvisande förmåga.

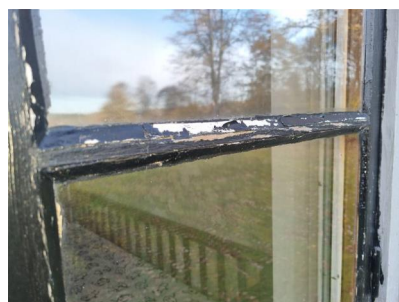
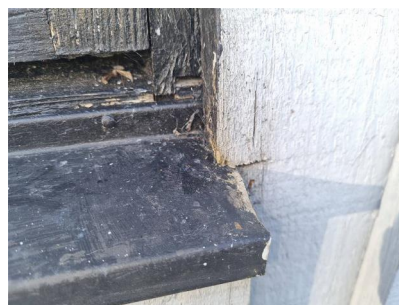
Fönster har färgsläpp och torrspäckor och fönsterbleck saknar uppvik.

Fönsterbågar och fönsterkarmar där målningsbehov finns riskerar att få fukt- och rötskador på grund av sämre vattenavvisande förmåga.

För att öka livslängden på fönster rekommenderas målning och underhåll.

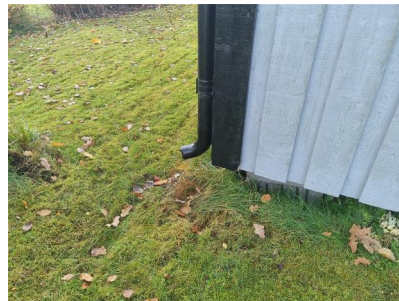
Stuprör är inte anslutet till markledning.

Stuprör som inte är anslutet till markledning kan medföra en ökad fuktbelastning på grundmur/sockel som i sin tur kan leda till fuktrelaterade skador.

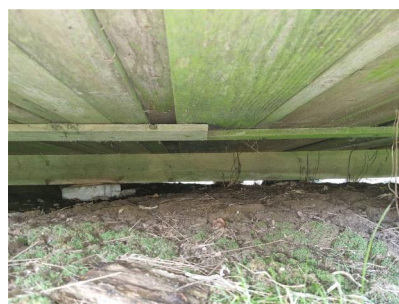
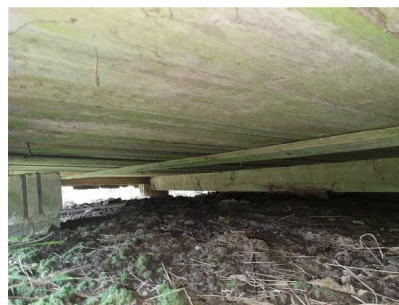
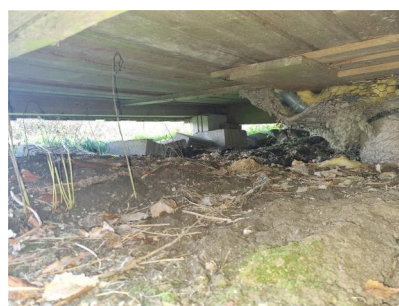
Plintgrund är en riskkonstruktion.

Uteluftsventilerade plintgrunder med bjälklag av organiskt material har ofta fuktskador på grund av naturlig fuktpåverkan. Detta kan resultera i mikrobiella skador (angrepp av mikroorganismer) och, i värsta fall, rötskador. Mikrobiell lukt kan då spridas till boendemiljön. Vid kontroll av plintgrund noterades det algpåväxt på trossbotten och en fuktkvot på 19%. Noterades. Gränsvärdet för mikrobiell tillväxt är 17% FK.

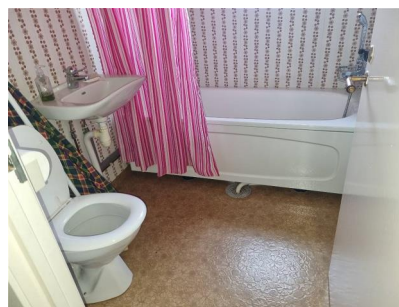
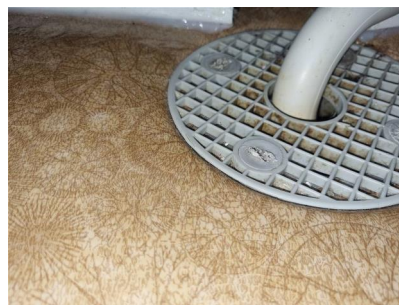
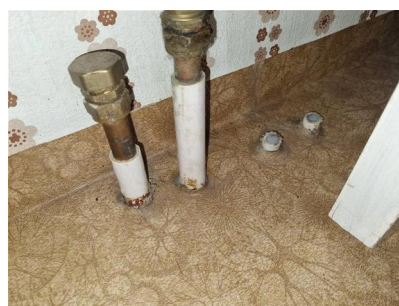
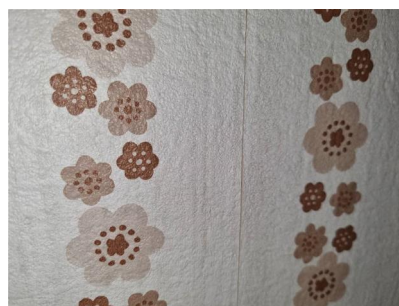
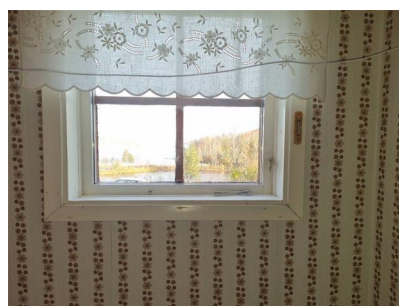
Våtutrymmet har äldre yt-/tätskikt.  
-mindre mattsläpp vid brunn.  
-äldre våtrumstapet med otäta skarvar  
-fönster placerat i duschzon.

Utrymmet är äldre och har passerat tiden för sin tekniska livslängd.

Fuktindikering i utrymmet gav inga förhöjda fuktindikationer.

Renovering av utrymmet rekommenderas. Kontakta en behörig våtrumsentreprenör för en renovering. I samband med renoveringen bör omkringliggande konstruktioner kontrolleras för att upptäcka eventuella följdskador.

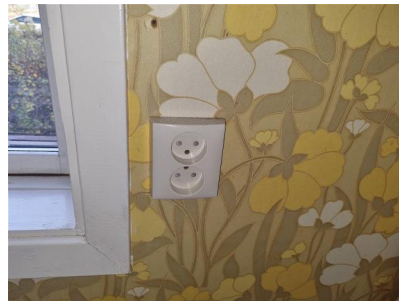
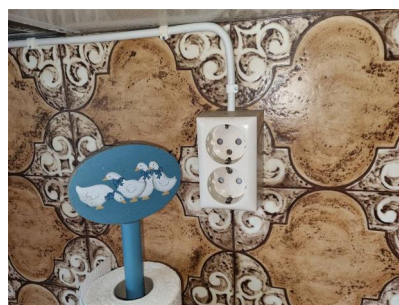
Jordade och ojordade eluttag finns i samma rum.

När man blandar jordade och ojordade eluttag i samma rum finns det en ökad risk för personsador.

Kontakta en elektriker för kontroll och åtgärd.

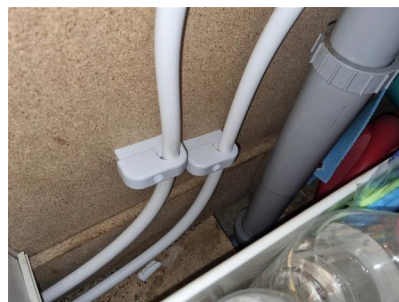
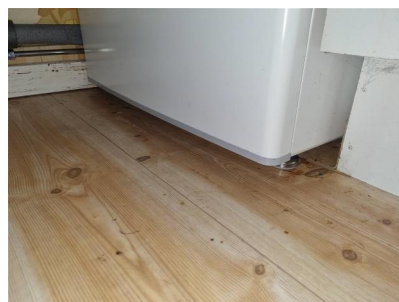
Fuktskydd saknas i diskbänksskåp och under vitvaror.

Utan fuktskydd är det svårt att upptäcka läckage från rörledningar. Vatten kan då tränga in i omkringliggande konstruktioner och orsaka fuktsador.

För att upptäcka eventuella läckage, installera ett fuktskydd.

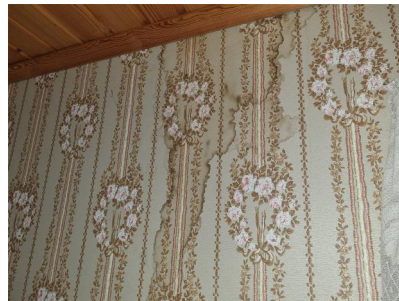
Väggen har fuktfläckar.

Fuktfläckar kan bero på olika saker, och kan vara ett tecken på en tidigare eller en pågående fuktskada.

Vi rekommenderar en fördjupad undersökning för att bedöma orsak och omfattning.
