Besiktningssprotokoll

Anticimex Försäkringsbesiktning i samarbete med Fastighetsbyrån

| Fastighetsadress: Klensmedsvägen 11 | |

| Besiktningdatum: 2024-10-21 | Protokollnummer: 68613284 |

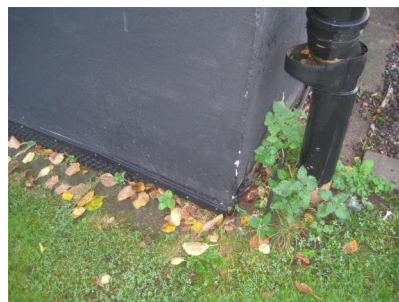
Utvändigt fuktskydd ligger oskyddat ovan mark.

Risk finns att det utvändiga fuktskyddet skadas och funktionen försämras.

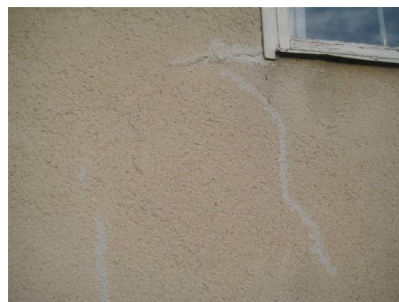
Sprickor finns i sockel.

Dessa bedöms inte ha lett till bakomliggande skador.

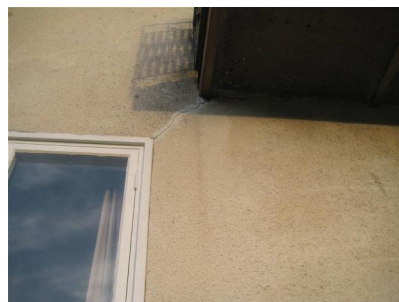
Lokala sprickor och skador finns på putsen, lokalt sitter putsen lös och kommer släppa med tiden, sprickor vid balkong infästning.

För att konstatera orsaken till och omfattningen av sprickor invändigt samt om eventuella underliggande skador finns rekommenderas att en fördjupad undersökning utförs.

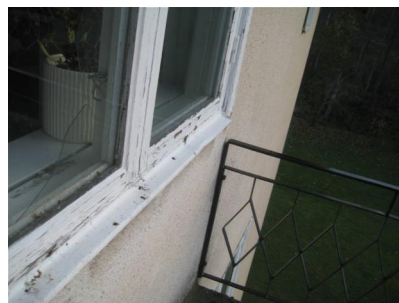
- Fönster/dörrar är i behov av målning/underhåll, begynnande röta finns.
- Flera fönsterglas är skadade

Fönsterbågar och fönsterkarmar där målningsbehov finns riskerar att få fukt- och rötskador på grund av sämre vattenavvisande förmåga.

För att öka livslängden på fönster rekommenderas målning och underhåll.

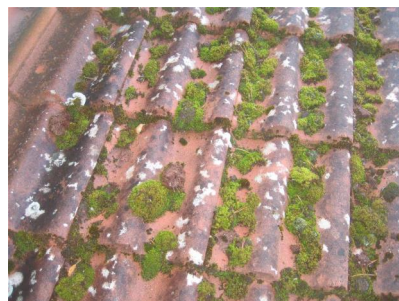
Mosspåväxt finns på takpannor.

Mossa som växer på taket kan leda till att taktäckningen har ett minskat motstånd mot vatteninträngning. Detta i sin tur kan leda till fuktskador på träläkt och takkonstruktionen vilket kan resultera i mikrobiella skador (angrepp av mikroorganismer).

För att öka livslängden på taket rekommenderas att mossan tas bort från takpannorna.

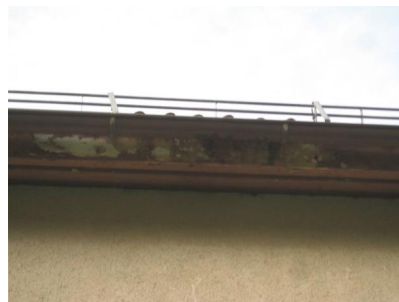
Lokalt i takfot finns rinnmärken på takfotsbräda, dettas bör man undersöka vidare.

Fuktfäckor på takfotsbräda

Det upptäckta problemet kan vara ett tecken på en tidigare eller en pågående läckage.

Vi rekommenderar en fördjupad undersökning för att bedöma orsak och omfattning av detta.

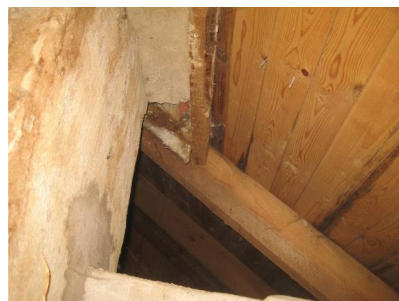
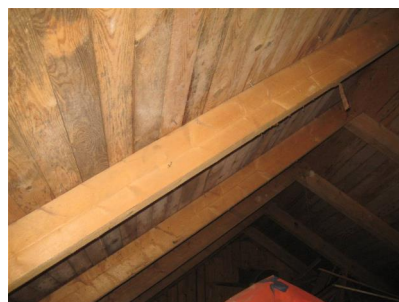
Den upptäckta mikrobiella påväxten på underlagstaket indikerar att vinden tillförs fukt inifrån bostaden. För att komma tillrätta med detta måste fuktillförseln inifrån bostaden minskas. Detta kan göras genom att ventilationen i bostaden förbättras.

- Mikrobiell påväxt finns på underlagstaket samt lokala fläckar runt murstock.
- Mikrobiell lukt känns i utrymmet.
- Vinden besiktades från luckan då landgång saknas.

Den upptäckta mikrobiella påväxten på underlagstaket kan vara ett tecken på att vinden tillförs fukt inifrån bostaden och/eller uteluften.

Vi rekommenderar en fördjupad undersökning för att bedöma orsak och omfattning av ovanstående noteringar.

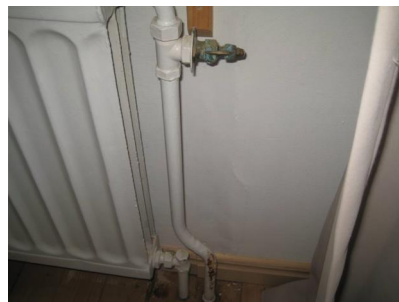
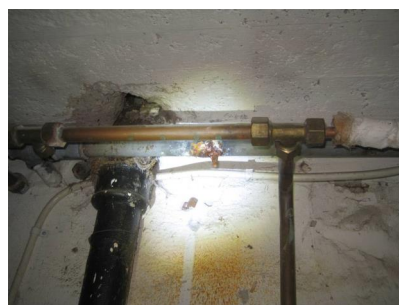
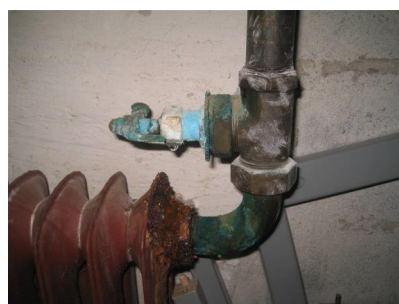
Dropläckage i termostater och vattenrör, kontakta rörmokare för åtgärd. För att bedöma orsak och omfattning av ovanstående noteringar rekommenderas att man gör en fördjupad undersökning.

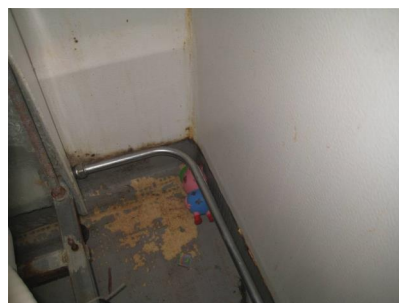
- Rör genomföring finns i golv.
- Golvmattan är målad.

Rör genomföringar i golvet medför en ökad risk för att vatten tränger ner i omkringliggande konstruktioner och orsakar fuktskador.

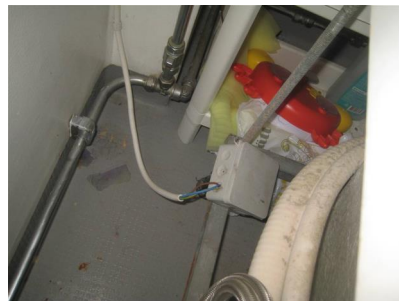
Otät eldoså finns nära duschzon.
Även i källaren finns mycket gamla el som inte är bortmonterad

Våtrum delas in i olika zoner. I duschzonen som har högst vattenbelastning måste elektriska apparater vara skyddade mot inträngning av vatten och damm för att undvika personsador.

Kontakta en elektriker för kontroll och åtgärd.
