Håslaget 4

Stråkvägen 14

Uppdragsnummer	C14804
Besiktningsdatum	2024-10-22
Besiktningföretag	OBM Fuktteknik AB
Besiktningförrättare	Anders Borgenvik
Närvarande	Fastighetsägaren
Giltig till och med	2025-10-22

Bilder och beskrivningar

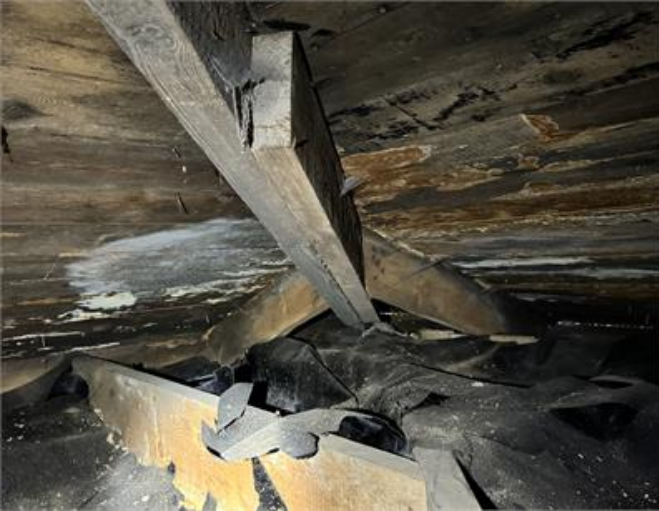
Besiktningresultat					
Bedömningsskala: 1 = Utan anmärkning, 2 = Påpekande, 3 = Bör åtgärdas, 4 = Ej besiktningsbart					
Byggnadsdel	1	2	3	4	Anmärkning
Vind			X		Mikrobiell påväxt förekommer på underlagstakets undersida, se kommentar/riskanalys.
Entréplan					
Hall		X			-Sprucket glas i entrédörr och otät runt entrédörr. -Gruppschema saknas till elcentral. -Kåpa till elcentral är snett monterad.
Kök		X			Fuktskydd saknas under diskbänkens vatteninstallationer och under kyl och diskmaskin.
Sovrum 1	X				
Badrum		X			-Rör genomförelse finns i golv -Manschett i golvbrunn är inte besiktningsbar pga täckande klinkeram. -Handfatets avloppsstos och vattenledningar ej besiktningsbara pga täckande Inklädnad. -Uppvikt tätskikt mot tröskel saknas.
Matplats	X				
Vardagsrum		X			Fönster har renoveringsbehov.
Källarplan					Se kommentar/ riskanalys
Trapp	X				
Sovrum 1		X			Resning i laminatgolvet skarvar lokalt, ingen förhöjd fuktindikation vid besiktningen,

Mikrobiell påväxt med svamp förekommer på yttertakets insida och det rekommenderas att fackman kontaktas. Orsak samt omfattning bör fastställas och åtgärdas i erforderlig omfattning, se även info på protokollets näst sista sida, pos. 3

Bild visar påväxt mot underlagstaket.

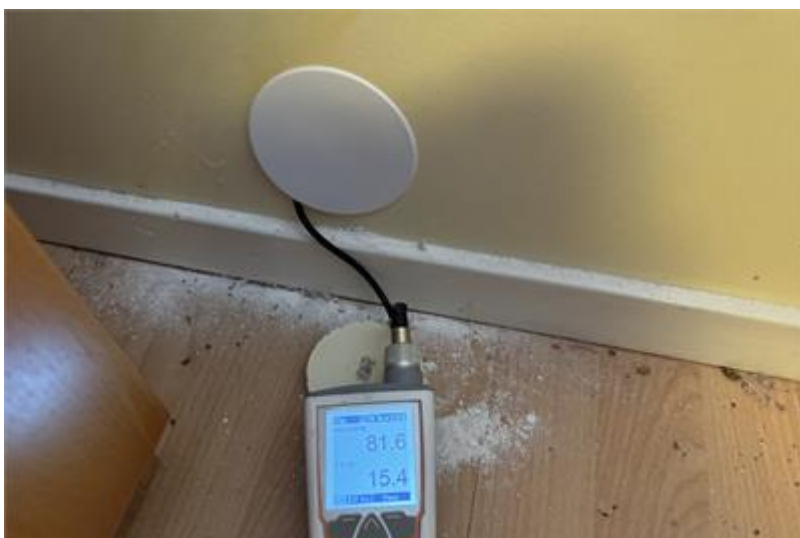
Två provhål togs upp i de utreglade väggarna och följande fuktvärden uppmättes.

Fk i läkt uppmättes till mellan 13-15%.

Rf i vägg uppmättes till ca 81%.

Det kritiska gränsvärdet för mikrobiell tillväxt brukar anges till ca 15-17% fuktkvot (FK) eller ca 70-75% i relativ luftfuktighet (RF).
