Besiktningssprotokoll

Anticimex Försäkringsbesiktning i samarbete med Fastighetsbyrån

Fastighetsbeteckning: Blaxmo 1:8	
Fastighetsadress: Visnum Haga	
Postnummer: 681 92	Ort: Kristinehamn

Besiktningdatum: 2024-10-22	Protokollnummer: 68557589
Temperatur: 12 °C	Väderlek: Molnigt
Tekniker: Mikael Persson	
E-post: mikael.persson3@anticimex.se	
Kontor: Karlstad	
Närvarande: Fastighetsägare samt dotter

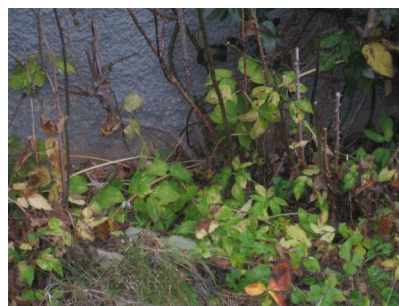
Växter finns i anslutning till grundmur.

När det finns rabatter och växter nära grundmuren finns risk att fukt stannar kvar i väggarna. Detta kan i sin tur orsaka invändiga fuktskador. Växternas rötter kan också skada grundmuren och sätta dräneringsledningen ur funktion.

Området närmast huset rekommenderas att vara fritt från växtlighet.

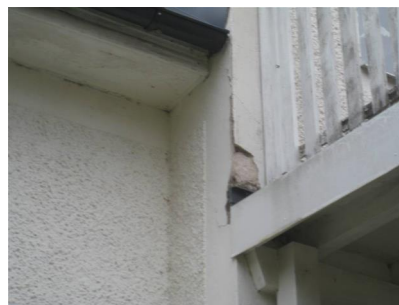
Putsad fasad har mindre sprickor och putssläpp.

Då den putsade fasaden har brister finns risk att vatten tränger in i bakomvarande konstruktion med fuktrelaterade skador som följd.

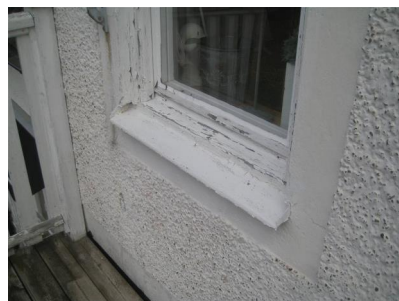
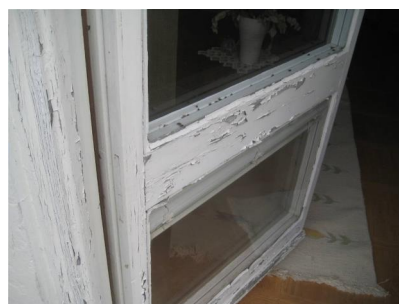
Fönster/dörrar är bitvis i omfattande behov av målning/underhåll. Mindre röta finns.

Fönsterbågar/dörrar och fönsterkarmar där målningsbehov finns riskerar att få fukt- och rötskador på grund av sämre vattenavvisande förmåga.

För att öka livslängden på fönster rekommenderas målning och underhåll.

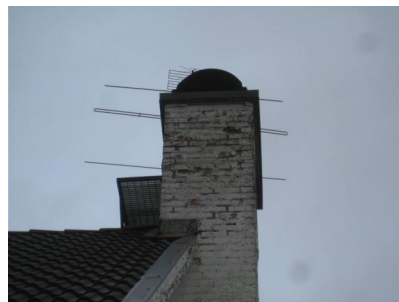
Murstocken har sprickor och frostsador på tegel

Vi rekommenderar att du kontaktar en fackman för kontroll och behov av åtgärd.

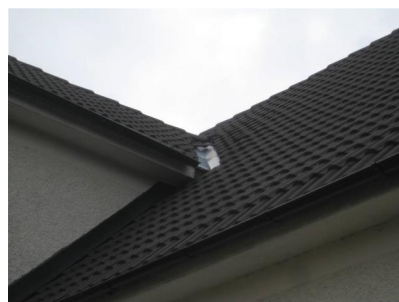
Takpannor är lösa vid vinkelrännor på taket.

Obs taket är besiktat från mark då ingen säkert takstege eller anordning finns för att ta sig upp på taket, se även notering underlagstaket.

Takpannorna vid vinkelrännan är inte ordentligt fastsatta i läkten. Detta medför att takpannorna kan ändra läge, vilket några har gjort, vilket i sin tur kan leda till att regnvatten kan rinna in i takkonstruktionen och orsaka mikrobiella skador (angrepp av mikroorganismer) i takbrädor och takstolar.

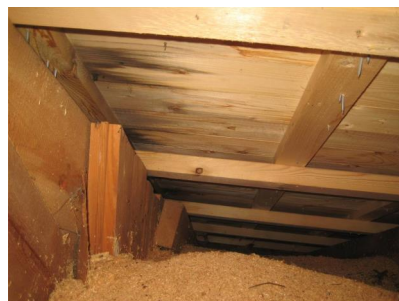
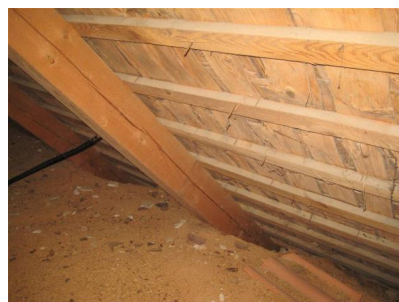
-Mindre mikrobiell påväxt finns på underlagstaket.
-Fläckar vid tak kupans infästning.

Den upptäckta mikrobiella påväxten på underlagstaket kan vara ett tecken på att vinden tillförs fukt inifrån bostaden och/eller uteluften.

Vi rekommenderar en fördjupad undersökning för att bedöma orsak och omfattning av ovanstående noteringar.

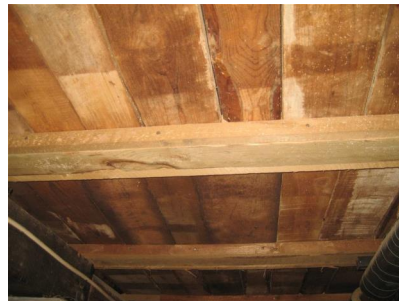
- Vid kontroll av krypgrunden upplevdes svag avvikande lukt.
- Blindbotten har impregnerat virke

Trots att fuktmätningen gav fuktvärden under kritisk fuktnivå känns en mikrobiell lukt i grunden. Uteluftsventilerade krypgrunder med bjälklag av organiskt material har ofta fuktskador på grund av naturlig fuktpåverkan. Lukten som känns i krypgrunden kan också spridas till boendemiljön. Fuktkvoten uppmättes till 12,3%.

Vi rekommenderar en fördjupad undersökning för att bedöma orsak och omfattning.

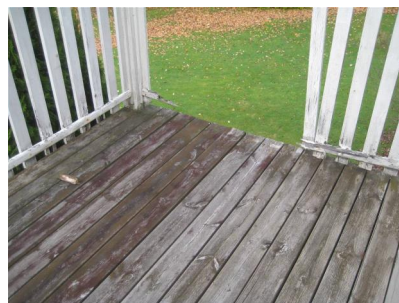
Taket under terrass kunde inte besiktas då trallen döljer takets yta.

Vi rekommenderas att trätrallen demonteras så att en kompletterande besiktning kan utföras.

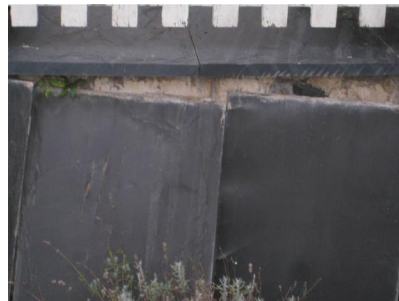
Stenar lösa på farstu, jag bedömer detta ändå som en mindre brist.

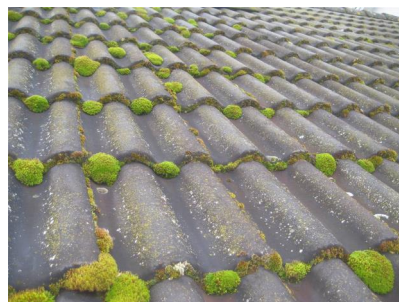
Mosspåväxt finns på takpannor.

Mossa som växer på taket kan leda till att taktäckningen har ett minskat motstånd mot vatteninträngning. Detta i sin tur kan leda till fuktskador på träläkt och takkonstruktionen vilket kan resultera i mikrobiella skador (angrepp av mikroorganismer).

För att öka livslängden på taket rekommenderas att mossan tas bort från takpannorna.

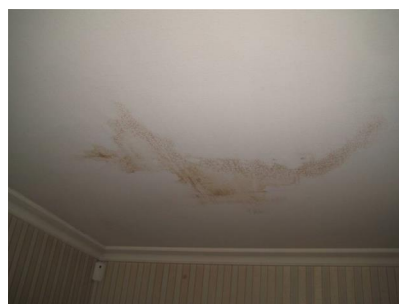
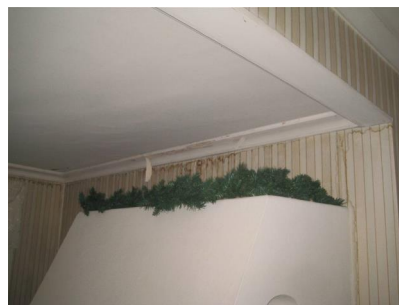
Mycket fläckar i taket, åtgärdat av entreprenören av takbytet, se dock noteringar under tak och underlagstak.

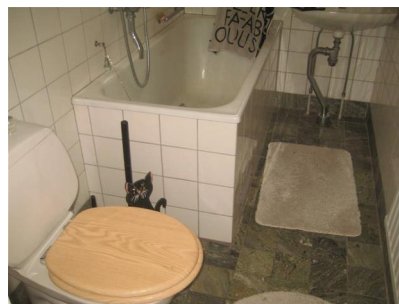
-Utrymmet är i behov av renovering.
-Fönster placerat i våtzon.
-Inget tätskikt på väggar

Utrymmet är äldre och har passerat tiden för sin tekniska livslängd.

Renovering av utrymmet rekommenderas. Kontakta en behörig våtrumsentreprenör för en renovering. I samband med renoveringen bör omkringliggande konstruktioner kontrolleras för att upptäcka eventuella följdskador. Före 1989 fanns inga krav på tätskikt.

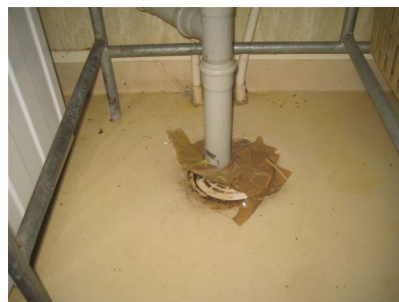
-Våtutrymmet har äldre yt-/tätskikt.
-Rörgenomföring finns i golv, mattan har lokalt släppt runt brunn.
-Fuktindikering utan anmärkning vid besiktningen.

Eftersom funktionen, som innebär att ytskiktet/tätskiktet ska vara vattentätt, kan vara nedsatt finns en ökad risk att vatten tränger igenom ytskiktet/tätskiktet med vattenskador i omkringliggande konstruktioner som följd.

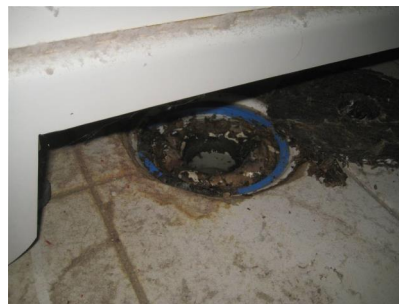
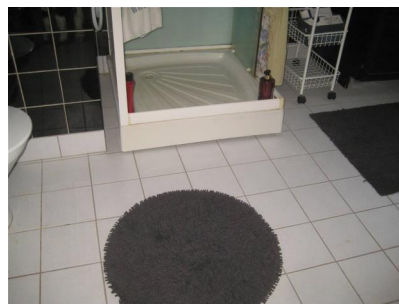
-Tätskikt finns inte i golvbrunn, endast duschkabin lämpar sig i utrymmet fram till nästa renovering.
-Golvet lutar lokalt dåligt mot brunn.
-Sprickor och skador finns på äldre kakel bakom duschkabin.

När tätskikt saknas i golvbrunnen innebär det risk för fuktskador. Vatten kan tränga ner i omkringliggande konstruktioner med fuktrelaterade skador som följd.

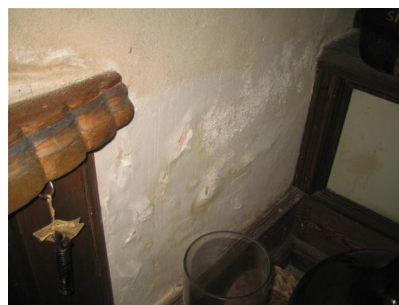
-Utvändigt fuktskydd är äldre, puts och färgsläpp finns lokalt
-Mikrobiell/ avvikande lukt finns i några av småföråden.

Eftersom källarens utvändiga fuktskydd (dagvattensystem, dräneringssystem samt källarytterväggarnas utvändiga fuktskydd) är äldre, så kan systemet ha nedsatt funktion. Detta ökar risken för invändiga fuktskador i källaren.

För att utreda orsaken till och omfattningen av detta rekommenderas att en fördjupad undersökning utförs på ovanstående noteringar.

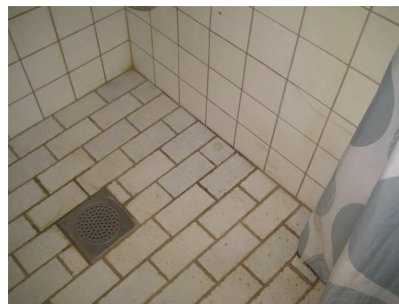
Kakel har sprickor och bomljud, golvet lutar dåligt mot brunn, inget tätskikt finns i golvbrunnen. Renovering av utrymmet rekommenderas. Kontakta en behörig våtrumsentreprenör för en renovering.
