Besiktningssprotokoll

Anticimex Försäkringsbesiktning i samarbete med Fastighetsbyrån

Fastighetsbeteckning: Bruddalen 13	
Fastighetsadress: Fuxernavägen 13	
Postnummer: 463 33	Ort: Lilla Edet

Försäkringsbesiktning

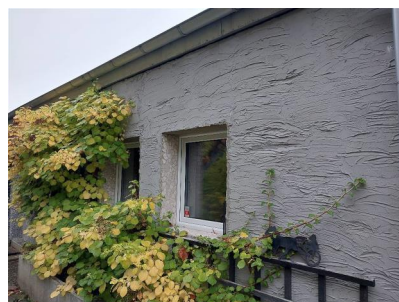
Utvändigt / Fasad

Sprickor finns i fasaden samt växtlighet.

Dessa bedöms inte ha lett till bakomliggande skador.

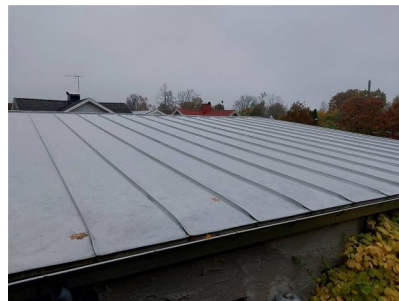
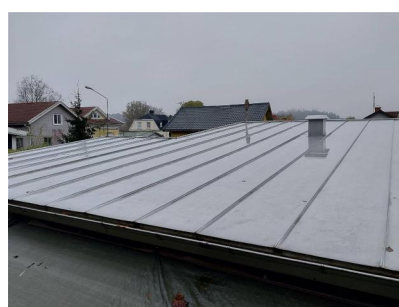
Utvändigt / Tak

- ✓ Inget att notera.
Taket är besiktat från närliggande berg.

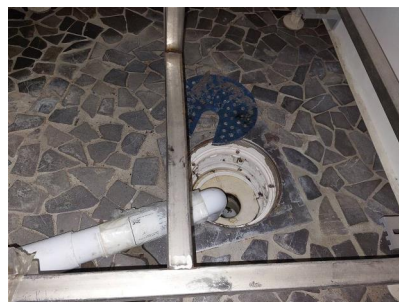
Entréplan / Badrum/Wc

- ⚠ Förhöjningsring finns i golvbrunnen som är snedmonterad.
Golvfallet är bristfälligt.

Förhöjningsringen i golvbrunnen är en riskkonstruktion eftersom det ofta förekommer otätheter mellan förhöjningsringen och brunnen. Detta kan i sin tur leda till fuktskador i omkringliggande konstruktioner.

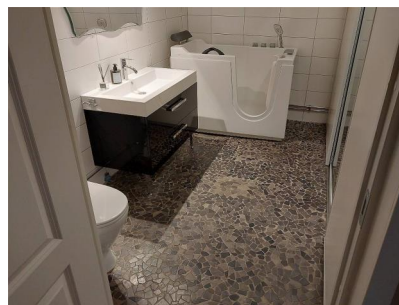
Fuktindikering i utrymmet gav inga förhöjda fuktindikationer.
