Fastighetsuppgifter

Fastighetsbeteckning
Odlarmödan 4
Adress
Skogvaktarvägen 57D
63363 Eskilstuna

**Besiktningssuppgifter**

Uppdragsnummer A30485
Besiktningdatum 2024-10-21
Besiktningföretag OBM Byggnadsmiljö AB
Besiktningförrättare Mattias Hallberg
Närvarande Säljare och mäklare
Giltig till och med 2025-10-21

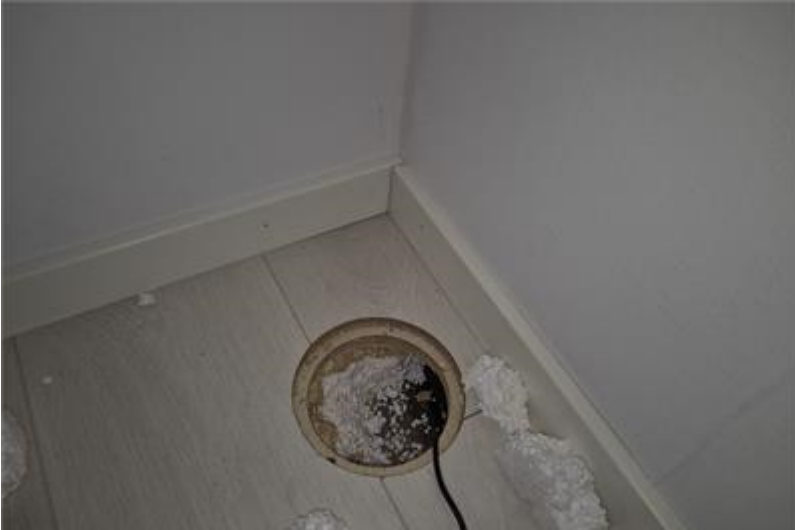
Bilaga 1 för kontroll av valda konstruktioner

Byggnadsdel	Suterrängplan
Konstruktionsdel	Flytande golv
Konstruktionsuppbyggnad

Det kritiska gränsvärdet för mikrobiell tillväxt brukar anges till ca 15-17% fuktkvot (FK).

FK uppmättes till 12% och en normal lukt upplevdes.
