Besiktningssprotokoll

Anticimex Försäkringsbesiktning i samarbete med Fastighetsbyrån

Fastighetsbeteckning: Örby 5:105	
Fastighetsadress: Kinnavägen 35	
Postnummer: 511 31	Ort: Örby

Besiktningdatum: 2024-10-21	Protokollnummer: 68620943
Temperatur: 12 °C	Väderlek: Halvklart
Tekniker: Andreas Olla	
E-post: andreas.olla@anticimex.se	
Kontor: Borås	
Närvarande: Fastighetsägaren närvarande vid mindre del av besiktningen

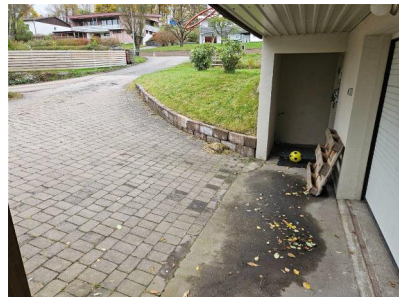
Utvändigt / Markförhållanden

Delar av marken och garagedriften lutar mot huset och kondensvatten från luftvärmepumpens utedel leds inte bort från grunden.

Detta innebär en ökad fuktbelastning mot grunden vilket i sin tur kan orsaka fuktskador i huset.

Se till att brunnen vid garagedriften fungerar och rengörs regelbundet för att undvika eventuella stopp, samt se över möjligheter att led bort kondensvattnet från grunden.

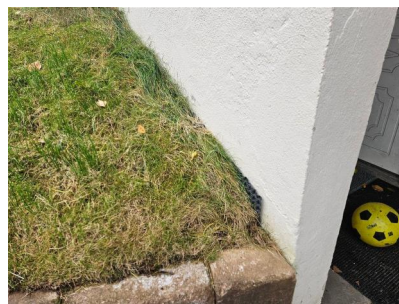
Utvändigt / Sockel

Delar av det utvändiga fuktskyddet ligger oskyddat/synligt ovan mark, det även förekommer mindre otätheter av avsaknad av anslutningslist vid entrétrappan.

Detta medför att det utvändiga fuktskyddet skadas och funktionen försämras.

Se till att skarven mellan platonmatta och sockeln tätas och täcks enligt tillverkarens monteringsanvisningar.

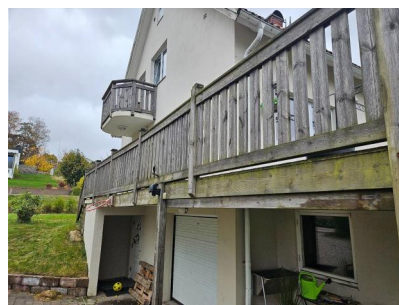
Utvändigt / Altan

Altantrall, räcke och konstruktion är i behov av tvätt och underhåll samt att räcket sviktar.

Bristande underhåll medför ofta att altanen kan få fukt- och rötskador på grund av sämre vattenavvisande förmåga.

Notera takläggningen på utbyggnaden i anslutning till garaget inte kunnat kontrolleras då den täcks av altantrallen, Se " Källarplan - Garage & förråd"

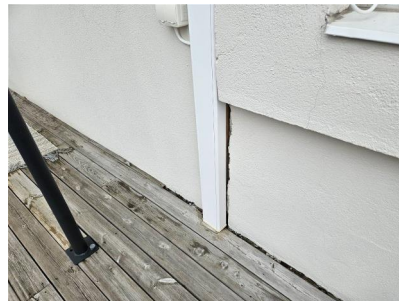
Utvändigt / Fasad

Det finns en bräda som delvis är finputsad i fasaden bakom rören till luftvärmepumpen.

Det bedöms inte ha lett till skador på bakomliggande kontraktion men för att undvika eventuella skador i putsen bör brädan tas bort och ersättas med puts. Vid osäkerhet för en murare konsulteras.

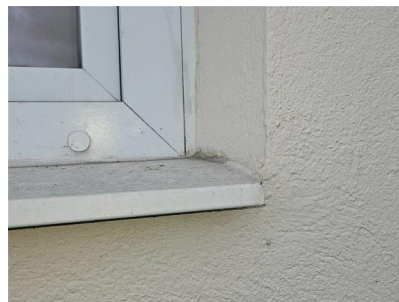
Utvändigt / Fönster och dörrar

Underbleck och tröskelbleck är inte korrekt monterade då det vid vissa fönster och dörrar uppstår otätheter där mjukfogen har släppt. Vidare noterades att äldre fönster är i behov av målning underhåll.

Detta kan leda till fuktskador på fasad och kringliggande konstruktioner på grund av sämre vattenavvisande förmåga.

Se till att täta, alternativt byta ut underblecken och att fönster vid underhållsbehov målas. Vid osäkerhet bör eller plåtslagare/murare konsulteras.

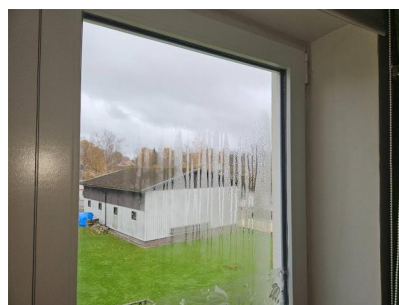
På övervåningen noterades att balkongdörren och fönster i sovrum 1 har punkterade isolerglas.

Då isolerglasen inte anses som äldre talar detta för att isolerglasen är av sämre kvalitet.

Kontakta en snickare/fönsterentreprenör för att byta ut de skadade isolerglasen och samtidigt kontrollera övriga fönster för bedömning av eventuell åtgärd.

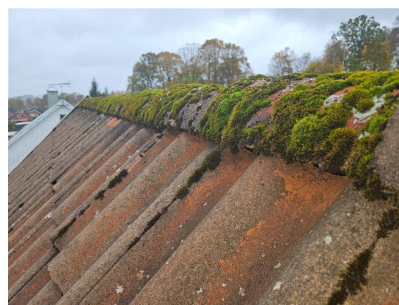
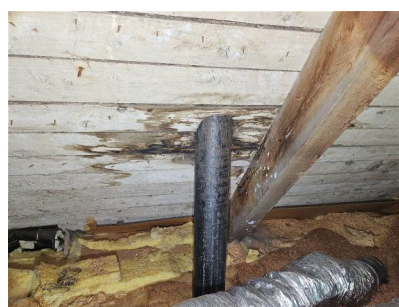
Utvändigt / Tak/Vind

Yttertaket besiktigades från anliggande stege och takstege från framsidan.

Underlagstaket består ett äldre spån/sticketak, betongpannorna är slitna och plåtabetena är rostiga. Vidare noterades att skorstenen fogar är froststakade och behöver ses över samt att det inte finns någon nocktätning.

Från viden uppmärksammades ett lokalt fuktgensomlag på underlagstaket intill murstocken samt fuktfläck intill takgenomföringen för avloppets avluftare som även kunde påträffas från vindsgarderoben i anslutning till sovrum 2.

Även om fläckarna troligtvis är äldre och inga förhöjda fuktvärden konstaterades har detta dock inte gått att säkerställa.

I kombination med takets ålder och den noterades bristerna bör en takläggare kontaktas för att renovera yttertaket. I samband med detta bör underliggande konstruktioner kontrolleras efter eventuella följdskador.

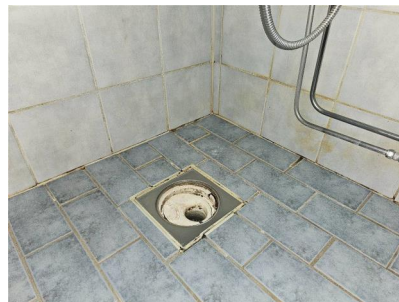
Övre plan / Badrum

Golvbrunnen har ingen klämring eller synlig brunnsmanchet, det finns rör genomföringar i golvet och golvfallet utan för duschzonen har lokala ojämnheter och bakfall. Vid fuktindikering noterades inga avvikelser.

Det finns inga teckna på att utrymmet tätskick har läkt, dock påvisar bristerna att man inte följt de branchregler som gällde för tiden då renoveringen skedde, vilket kan medföra en ökad risk för fuktskador i kringliggande konstruktioner.

För att minska risken för skador bör se över möjligheten att installera en duschkabin. Om detta inte är tekniskt möjligt bör man undvika att vattenbegjuta golvet utanför duschzonen samt rengöra golvbrunnens vattenlås regelbundet.

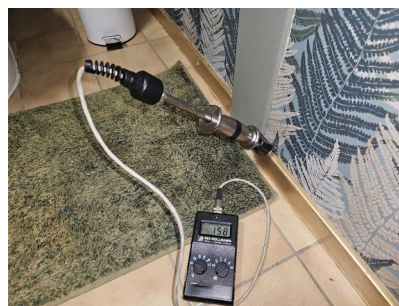
Källarplan / Toalett

Anslutande mellanvägg mot trappan t är byggd med gips och träreglar där väggsvyll ligger direkt mot betonggolvet underliggande fuktskydd. Vid fuktmätning i väggsvyll ovan golvsockeln mättes fuktkvoten upp till 15,8%, vilket är under gränsvärdet (17%) för mikrobiell påväxt.

Sett till att väggen inte har något underliggande fuktskydd finns risk för fuktrelaterade skador orsakade av naturlig fuktvandring varpå mikrobiell lukt kan uppstå.

Vid framtida renoveringar eller förändringar för man överväga att förse väggen med ett underliggande fuktskydd.

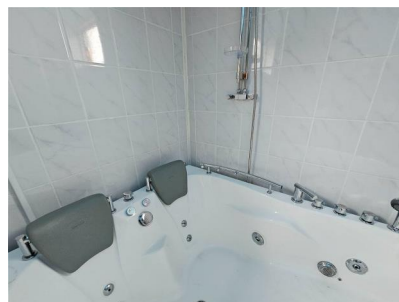
Källarplan / Badrum med badkar

Plattsättningen bedöms inte som fackmässigt utförd (främst av estetiska brister) samt att innerhörnerna i utrymmet har klätts med

Även om plattsättningen inte bedöms kunna leda till kritiska skador finns det risk för att listerna i hörnen drabbas av fuktskador om de vattenbegjuts.

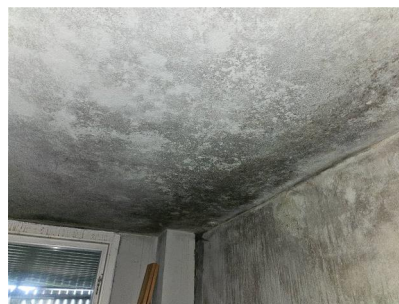
Källarplan / Garage & förrådsdel under altanen

- ❓ Vid innetaket i förrådsdelen som är belagd under altanen noterades fuktgenomslag som tyder på att det finns eller tidigare har funnits brister i takläggningen. Vid fuktindikering noterades inga avvikelser mer än de som bedöms vara orsakat av naturlig fuktvandring från grundläggningen och grundmuren.

Då takläggningen ovanför förrådsdelen är täckt med altantrall är denna konstruktion inte gått att besiktiga i sin helhet, varpå en kompletterande besiktning rekommenderas när förrådstaketets frilagts från altantrall.
