**Fastighetsuppgifter**

Korsnäs 4:19

Lövåsvägen 2

Uppdragsnummer	WA5483
Besiktningsdatum	2024-10-21
Besiktningföretag	OBM Besiktning i Dalarna AB
Besiktningförrättare	Lars Norström
Närvarande	Fastighetsägare
Giltig till och med	2025-10-21

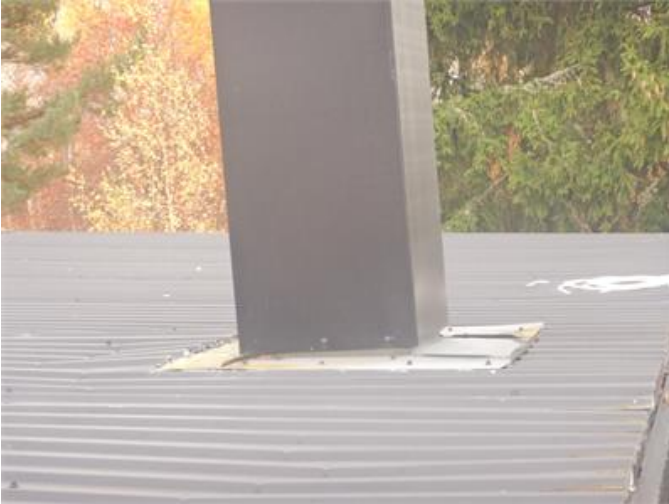
Bristfälligt utförande av plåtbeslag.

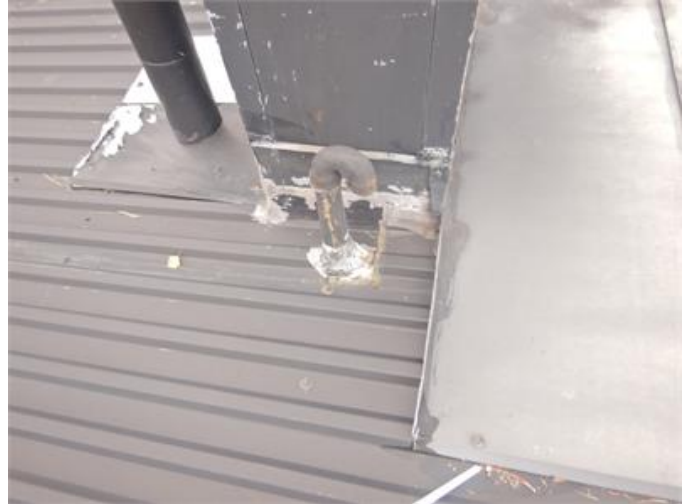
Tak:	Taket bedöms belagt med -90, okänt utförande. Läckage omkring genomföring skorsten tätad för några år sedan.	
Våtutrymme:	Badrummet renoverades -05 av entreprenör, kvalitetsdokument saknas.	
Utvändig grund:	Grundläggningens fuktisolering och dränering är i originalutförande.	
Installationer:	Fjärrvärme installerad -01

Bristfälligt utförande av genomföring.

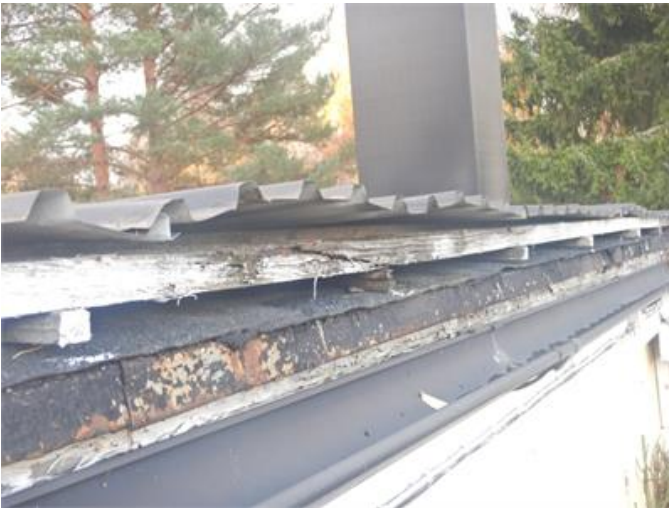
Rötskadad läkt nedanför skorsten

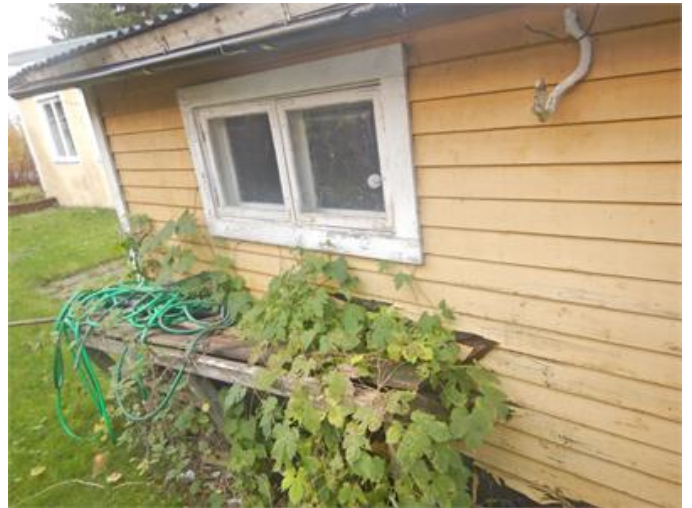
Huset förvärvades -09 av nuvarande ägare.  
Kök renoverat av tidigare ägare.  
Yttervägg på norra fasaden vid förråd skadad.  
Ägare har ingen kännedom om brister/fel i huset.

Rötskador i panel på yttervägg vid förråd.

-Skadornas orsak och omfattning bör fastställas och åtgärdas i erforderlig omfattning.
