# Besiktningssprotokoll

Anticimex Försäkringsbesiktning i samarbete med Fastighetsbyrån

Fastighetsbeteckning: Lotorp 4:126	
Fastighetsadress: Skomakarvägen 13a	
Postnummer: 612 76	Ort: Lotorp

Besiktningdatum: 2024-10-22	Protokollnummer: 68609997
Temperatur: 9 °C	Väderlek: Molnigt
Tekniker: Joel Hallén	
E-post: Joel.Hallen@anticimex.se	
Kontor: Norrköping	
Närvarande: Fastighetsägare

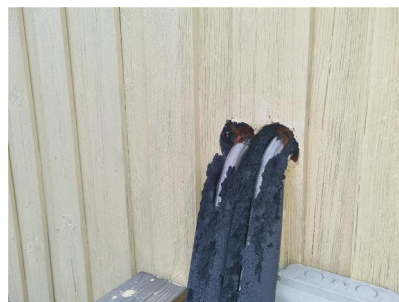
#### Utvändigt / Sockel

Rekommenderar ny isolering runt värmerör.

Enstaka sprickor finns i sockeln och i mur intill garage/hus.

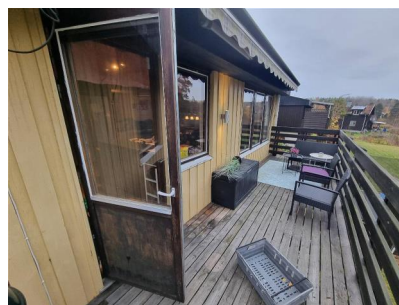
### Utvändigt / Fönster och dörrar

Fönster är i behov av målning/underhåll.

Dörr på baksidan har målning/underhållsbehov.

För att öka livslängden på fönster rekommenderas målning och underhåll. Fastighetsägare planerar att måla fönster innan huset säljs.

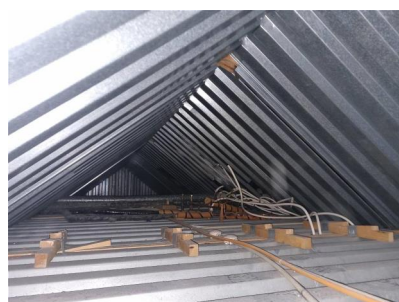
### Utvändigt / Vind

Vattenrör rekommenderas att ses över och isoleras på vind.

Ingen fuktmätning utfördes på vind på grund av plåtkonstruktion.

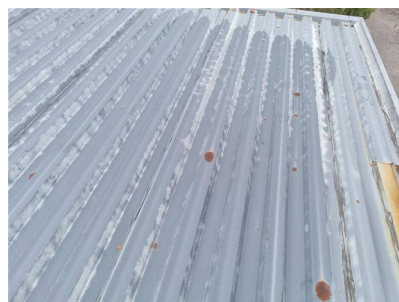
### Utvändigt / Tak

Yttertaket är äldre gäller även på garage.

Plåttaket har enligt vår bedömning en begränsad livslängd. Taket har rostangrepp och riskerar sin tur leda till otätheter och fuktskador underliggande konstruktioner.

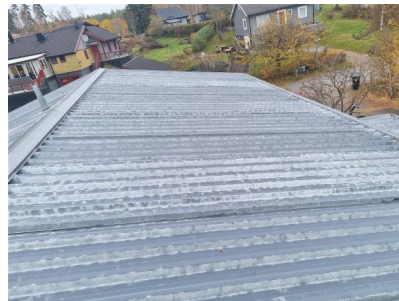
### Utvändigt / Garage

Noteringar på garage.

- Taktäckningen av plåt bedöms ha för låg taklutning.
- Äldre gjutjärnsbrunn i utrymmet.
- Mycket lösöre i garaget vid besiktningsstillfället.

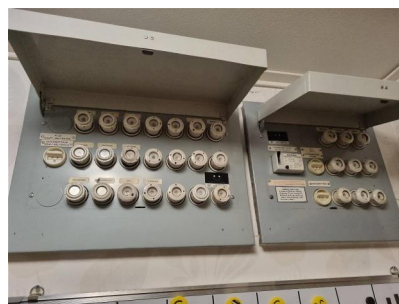
### Entréplan / Entréhall

El-centralen har jordfelsbrytare.

Jordfelsbrytare finns installerad vid elcentralen.

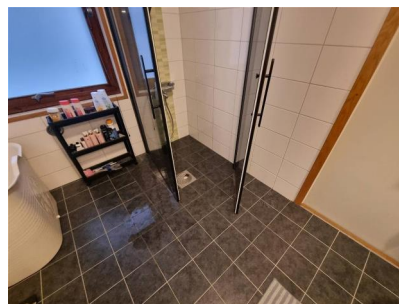
### Entréplan / Dusch/Toalett

Golvfall mot golvbrunnen är bristfälligt utfört.
- Duschväggar rekommenderas att fortsätta att användas.

Fuktindikering i utrymmet gav inga förhöjda fuktindikationer.

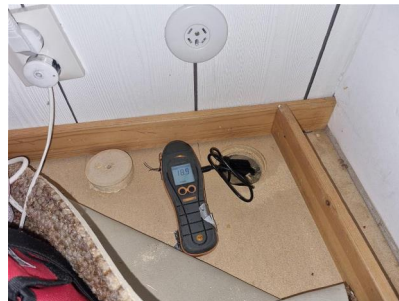
### Souterrängplan / Allmänt

Vid kontroll av konstruktion uppmättes fuktvärden över kritisk nivå för mikrobiell tillväxt.

Grundläggningen består av en betongplatta på mark utan underliggande isolering och med ett uppreglat isolerat golv dikt an betongen samt uppreglade väggar. Denna konstruktion får ofta skador på grund av naturlig fuktvandring.

Fuktkvoten uppmättes till 19 % i det uppreglade golvet i kontor via ett taget 70mm provhål i golv under heltäckningsmatta.

Risk för mikrobiell tillväxt föreligger om fuktkvoten överstiger 17%.

Då fuktvärdet ligger över gränsvärdet rekommenderas kontroll av omfattning och åtgärd.

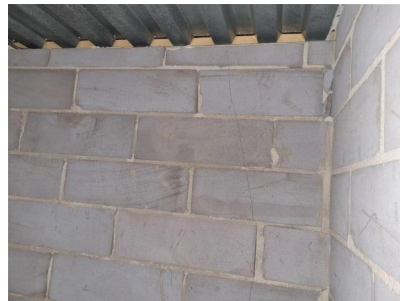
### Souterrängplan / Förråd

Blå lättbetong finns i byggnaden.

Denna typ av lättbetong är i vissa fall radonhaltig.

En tidigare radonmätning har gjorts enligt tidigare energideklaration där radonvärdet ligger under gränsvärdet.

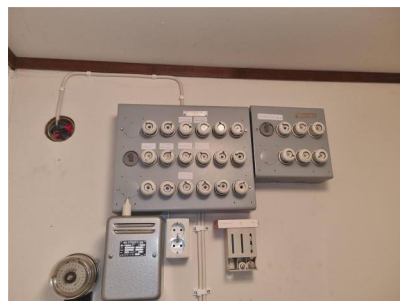
Jordfelsbrytare finns ej.

Det finns inget krav att hus byggda före år 2000 ska ha jordfelsbrytare. Jordfelsbrytaren minskar dock risken för personskador och brand orsakade av elanläggningen.

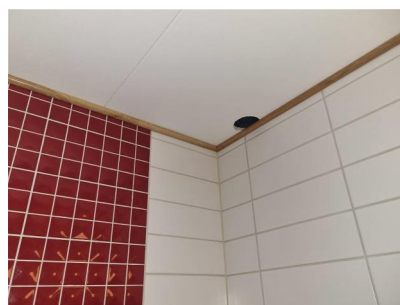
### Souterrängplan / Toalett

Frånluftsdon rekommenderas monteras för rätt luftflöden.

Fuktindikering i utrymmet gav inga förhöjda fuktindikationer.
