Besiktningssprotokoll

Anticimex Försäkringsbesiktning i samarbete med Fastighetsbyrån

Fastighetsbeteckning: Folkasbo 1:32	
Fastighetsadress: Falkvägen 32	
Postnummer: 697 31	Ort: Pålsboda

Besiktningdatum: 2024-10-16	Protokollnummer: 68578814
Temperatur: -1 °C	Väderlek: Klart
Tekniker: Magnus Hidström	
E-post: magnus.hidstrom@anticimex.se	
Kontor: Örebro	
Närvarande: Fastighetsägare Magnus Hidström: Besiktningssman Anticimex

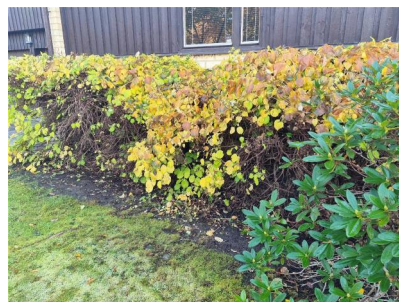
- Växter finns i anslutning till byggnaden.

När det finns rabatter och växter nära byggnaden finns risk att fukt stannar kvar i väggarna. Detta kan i sin tur orsaka invändiga fuktskador. Växternas rötter kan också skada grundmuren och sätta dräneringsledningen ur funktion.

Området närmast huset rekommenderas att vara fritt från växtlighet.

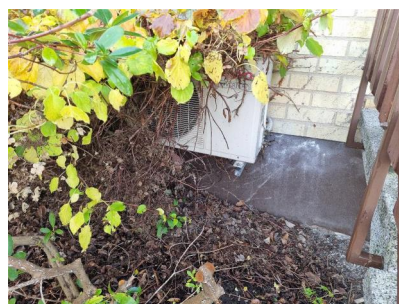
- Kondensvatten från luftvärmepumpens utedel leds inte bort från husgrunden. Notera dock att den inte har använts på väldigt länge.

Detta medför ökad risk för att vatten tränger in i anslutande konstruktioner, vilket i sin tur kan leda till fuktrelaterade skador. Observera att besiktning av byggnadens värmesystem eller värmepumpen inte har ingått i uppdraget.

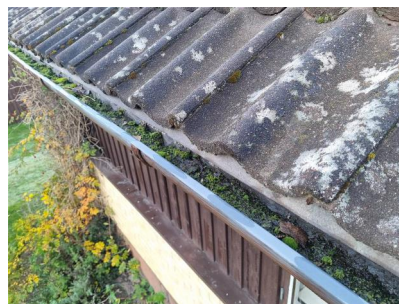
- ⚠ Hängrännor är skräpfyllda.

Eftersom hängrännor är fulla med skräp finns risk för fuktskador på fasad och sockel då vatten kan svämma över.

För att förhindra översvämning rekommenderas rensning av hängrännor.

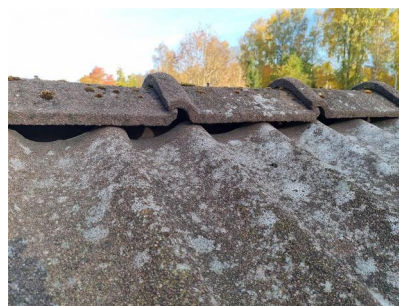
- ⚠ Yttertaket är äldre och mindre mosspåväxt förekommer på takpannor. Notera även att nocktätning inte finns med risk för att yrsnö och regn letar sig in.

Takpannor, plåtdetaljer och underlagspapp har enligt vår bedömning en begränsad livslängd. Eftersom husets taktäckning är äldre har det ett minskat motstånd mot vatteninträning. Detta i sin tur kan leda till fuktskador på träläkt och vidare ner i underliggande konstruktioner.

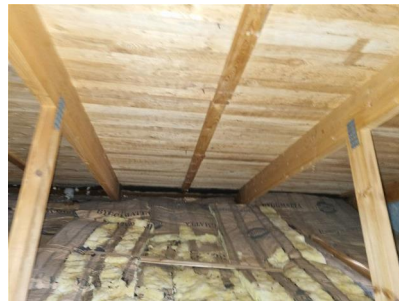
Vid kontroll av vinden uppmättes fuktvärden under kritisk fuktnivå för mikrobiell tillväxt och en normal lukt upplevdes.

Det finns risk för mikrobiell tillväxt om den relativa fuktigheten (RF) i den omgivande luften är över 75 %. I furuvirke motsvarar det en fuktkvot (FK) på 17 %. Fuktkvoten i underlagstak/takbjälkar uppmättes vid besiktningstillfället till 9,5 %.

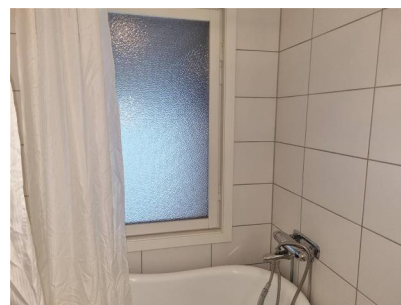
- Fönster är olämpligt placerat.

Fönstrets placering i våtrummet utgör en risk för fuktskador i fönster- och väggkonstruktionen.

För att minska risken för fuktskador på fönster och väggkonstruktion rekommenderas att man skyddar fönstret mot vattenbegjutning.

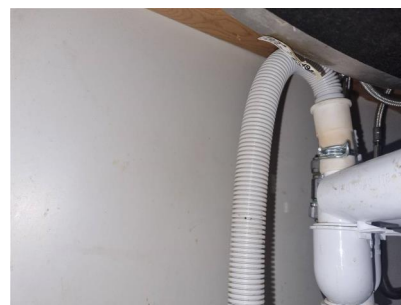
- Upphångningsbygel saknas på avloppslang från diskmaskinen.

När upphångningsbygel saknas ökar risken för brott på slangen med läckage som möjlig följd.

För att hindra brott på avloppsslang rekommenderas komplettering av upphångningsbygel.

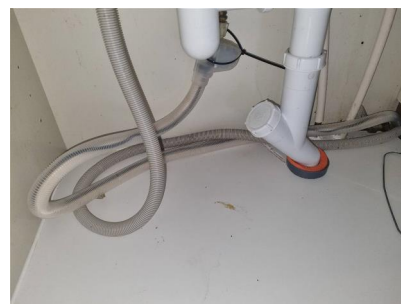
- Fuktskydd saknas i diskbänksskåp samt under kyl/frys och under diskmaskinen.

Utän fuktskydd är det svårt att upptäcka läckage från rörledningar. Vatten kan då tränga in i omkringliggande konstruktioner och orsaka fuktskador.

För att upptäcka eventuella läckage, installera fuktskydd.

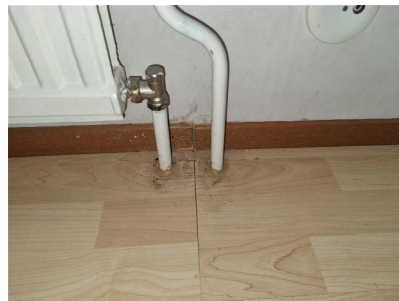
Mindre fuktmarkering finns lokalt på vägg. Fuktindikering utan anmärkning.

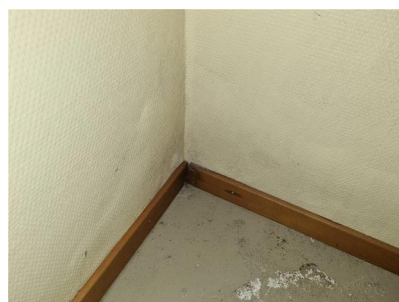
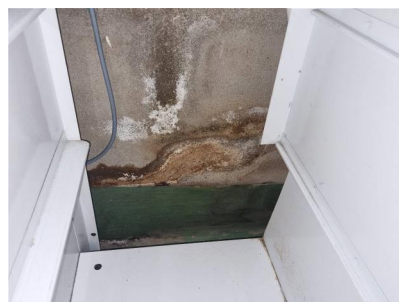
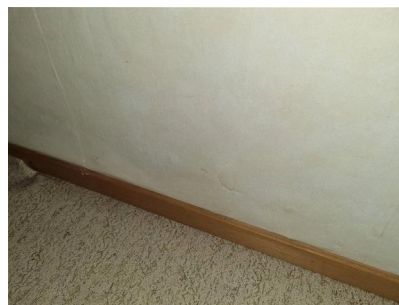
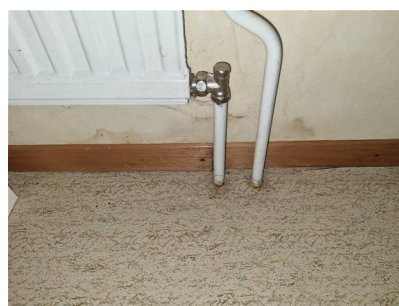
• Källarväggar har täta ytskikt direkt på grundmur och putssläpp och missfärgningar förekommer. Notera att källarens utvändiga fuktskydd (dagvattensystem, dräneringssystem samt källarytterväggarnas utvändiga fuktskydd) är äldre.

På insidan av källarväggarna finns täta ytskikt som har släppt från underlaget.

Jag rekommenderar en fördjupad undersökning för att bedöma orsak och omfattning av detta då det kan bero på olika saker. Kontakta besiktningsman för mer information gällande detta.

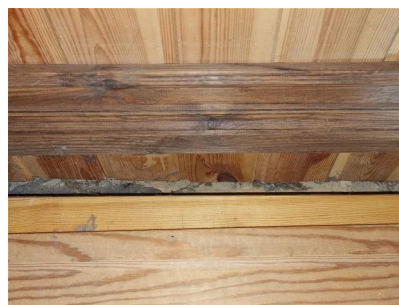
Vid kontroll av konstruktion uppmättes fuktvärden under kritisk nivå för mikrobiell tillväxt och normal lukt upplevdes.

Grundläggningen består av en betongplatta på mark utan underliggande isolering och med ett uppreglat oisolerat golv dikt an betongen samt källargrundmurar med påreglade oisolerade ytterväggar.

Det finns risk för mikrobiell tillväxt om den relativa fuktigheten (RF) i den omgivande luften är över 75 %. I furuvirke motsvarar det en fuktkvot (FK) på 17 %. Fuktkvoten uppmättes till 14 % och den relativa fuktigheten till 64,8 % vid 17 grader.

Befintlig golv och väggkonstruktion och eventuella väggsyllar riskerar att drabbas av fuktskador på grund av naturlig fuktpåverkan. Detta i sin tur kan leda till mikrobiella skador (angrepp av mikroorganismer) som kan resultera i att mikrobiell lukt sprids till boendemiljön. Om väggsyllarna skulle vara tryckimpregnerade kan även en kemisk lukt förekomma.

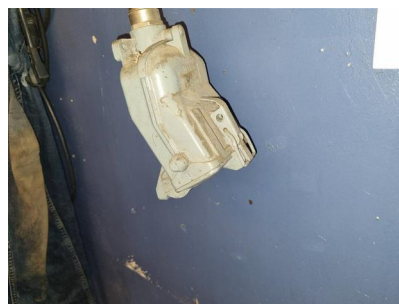
• 3-fasuttag i metall finns.

Denna typ av uttag tillverkas inte längre då de anses medföra en stor risk för personskada.

Kontakta en elektriker för kontroll och åtgärd.

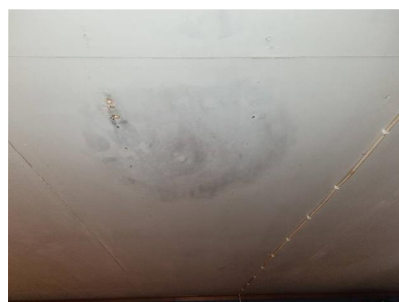
• Äldre missfärgning finns lokalt i innertaket. Fuktindikering utan anmärkning.

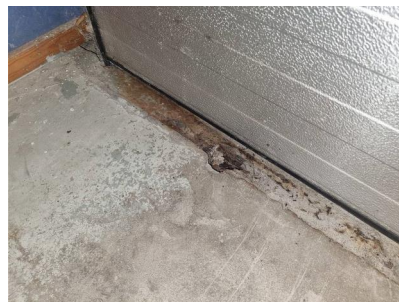
- Kantjärn vid garageport är bitvis genomrostat.
