# Besiktningssprotokoll

Fastighetsbeteckning: Banjon 5	
Fastighetsadress: Banjovägen 9	
Postnummer: 45162	Ort: Uddevalla

Besiktningdatum: 2024-10-21	Protokollnummer: 68606775
Temperatur: 12 °C	Väderlek: Molnigt/Regn
Tekniker: Andreas Ohlsson	
E-post: andreas.ohlsson@anticimex.se	
Kontor: Uddevalla	
Närvarande: En boende var i huset vid besiktningen.

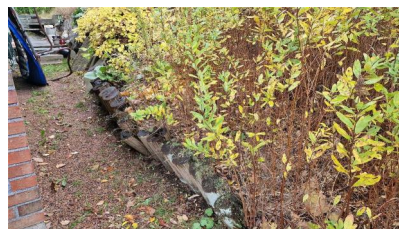
- Marken lutar mot huset.

Detta innebär en ökad fuktbelastning mot grunden vilket i sin tur kan orsaka fuktskador i huset.

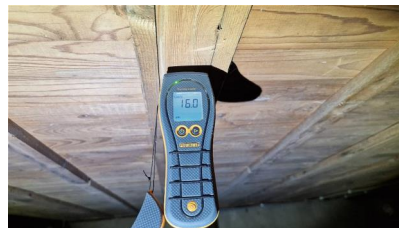
- Vid kontroll av konstruktionen i uppmättes fuktvärden under kritisk fuktnivå för mikrobiell tillväxt och normal lukt upplevdes.

Fuktkvoten uppmättes till 16 %.

Risk för mikrobiell tillväxt föreligger om fuktkvoten (FK) överstiger 17 %.

Golvbjälklaget ovan den uteluftsventilerade grunden riskerar att drabbas av fuktskador på grund av naturlig fuktpåverkan. Detta kan i sin tur leda till mikrobiella skador (angrepp av mikroorganismer) som kan leda till att mikrobiell lukt sprids till boendemiljön.

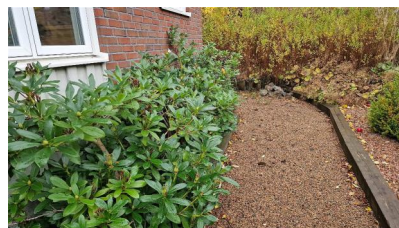
- Växter finns i anslutning till grundmur.

När det finns rabatter och växter nära grundmuren finns risk att fukt stannar kvar i väggarna. Detta kan i sin tur orsaka invändiga fuktskador. Växternas rötter kan också skada grundmuren och sätta dräneringsledningen ur funktion.

Området närmast huset rekommenderas att vara fritt från växtlighet.

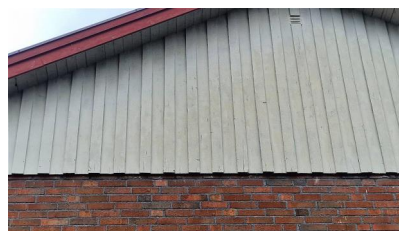
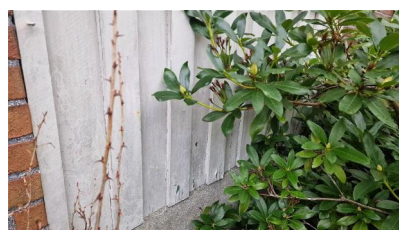
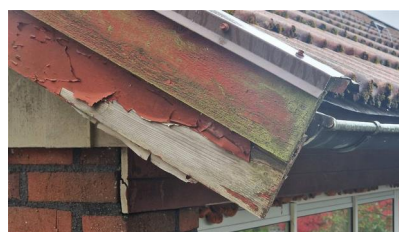
- Några panelbrädor har mindre rötskador.
- Fasadpanel och vindskivor är i behov av målning/underhåll.

Fasadbeklädnad och träkonstruktioner där målningsbehov finns riskerar att få fukt- och rötskador på grund av sämre vattenavvisande förmåga. För att öka livslängden på fasadbeklädnaden rekommenderas målning och underhåll. I samband med ommålning rekommenderas att de rötskadade panelbrädorna byts ut.

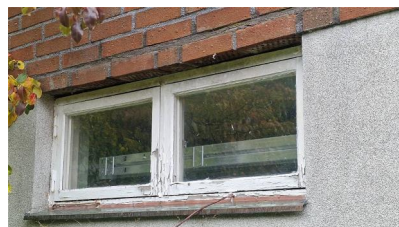
- Fönster är i behov av målning/underhåll.

Fönsterbågar och fönsterkarmar där målningsbehov finns riskerar att få fukt- och rötskador på grund av sämre vattenavvisande förmåga.

För att öka livslängden på fönster rekommenderas målning och underhåll.

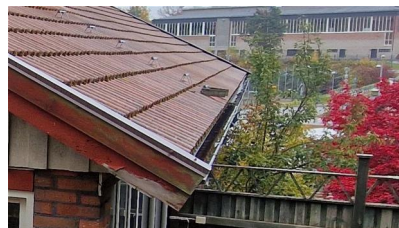
- Dagvattenrör (hängrännor/stuprör) är äldre.

Detta leder ofta till läckage, vilket i sin tur innebär risk för fuktskador på fasad, sockel och i bakomliggande konstruktioner.

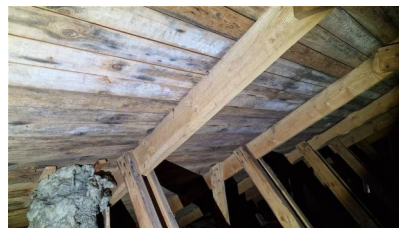
- Mikrobiell påväxt finns på underlagstaket.

Detta kan vara ett tecken på att vinden tillförs fukt inifrån bostaden. Observera att besiktning av bostadens ventilationssystem inte har ingått i uppdraget.

För att komma tillrätta med detta kan fuktillförseln inifrån bostaden behöva minskas. Det kan göras genom att ventilationen i bostaden förbättras samt att eventuella otätheter i vindsbjälklaget (tak-/väggvinklar, taklucka med mera) tätas. Läs Anticimex faktablad om uppvärmda vindsutrymmen för tips och råd.

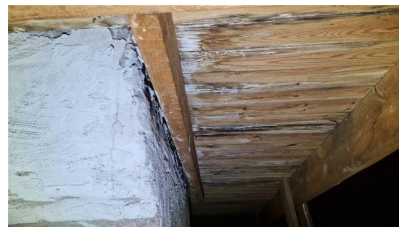
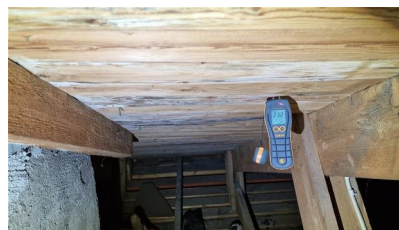
- Missfärgningar/fuktfläckar finns i underlagstaket vid murstocken.
- Plåtar vid genomföringar är inte utbytta vid takomläggning.

Fuktkvoten i underlagstak/takbjälkar uppmättes till 13 %. Risk för mikrobiell tillväxt föreligger om fuktkvoten (FK) överstiger 17 %.

Detta kan vara ett tecken på ett pågående läckage.

Vi rekommenderar en fördjupad undersökning för att bedöma orsak och omfattning.

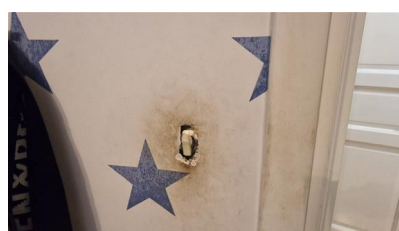
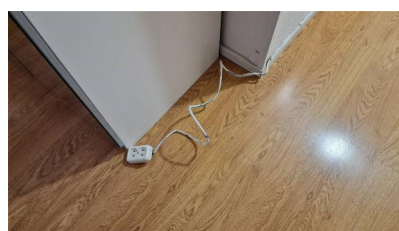
- Elinstallationerna i huset är delvis äldre och har brister.  
Kontakta en elektriker för kontroll och åtgärd.

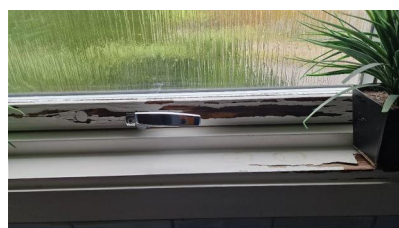
- Kondensspår/färgsläpp på fönster.

Kondensspår på fönstrens insida tyder på att bostadens allmänventilation är bristfällig.

Vi rekommenderar en fördjupad undersökning för att bedöma orsak och omfattning.

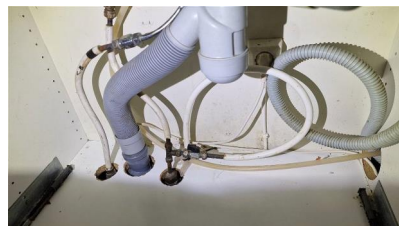
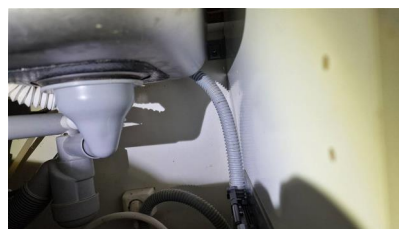
- ⚠ - Fuktskydd saknas i diskbänksskåp.
- Upphångningsbygel saknas på avloppslang från diskmaskinen.

Utan fuktskydd är det svårt att upptäcka läckage från rörledningar. Vatten kan då tränga in i omkringliggande konstruktioner och orsaka fuktskador.

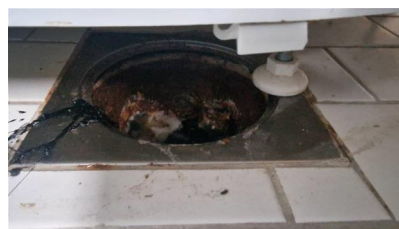
- Gjutjärnsbrunnen är rostangripen och inte utbytt vid tidigare renovering.

Gammal rostig gjutjärnsbrunn ökar risken för läckage med fuktskador som följd.

Vi rekommenderar att du kontaktar en fackman för en fördjupad undersökning.

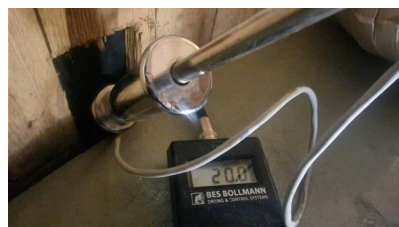
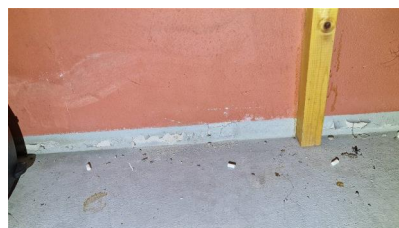
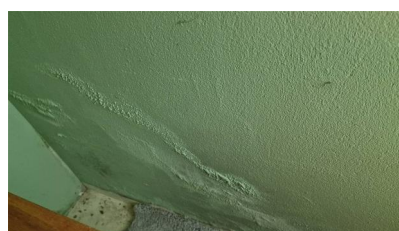
- Vid kontroll av konstruktion uppmättes fuktvärden över kritisk nivå för mikrobiell tillväxt och mikrobiell lukt upplevdes.  
- Puts- och färgsläpp finns på insidan källarväggar.

Kontroll av konstruktion utfördes med provhål och fuktmätning i Trappförråd.

Källargrundmurar med påreglade isolerade ytterväggar och uppreglade golv. Dessa konstruktioner får ofta skador på grund av naturlig fuktvandring.

Fuktkvoten uppmättes till 20 %.

Risk för mikrobiell tillväxt föreligger om fuktkvoten (FK) överstiger 17 %.

Vi rekommenderar en fördjupad undersökning för att bedöma orsak och omfattning. Det är viktigt att tänka på att denna rekommendation om fördjupad undersökning gäller hela källaren.

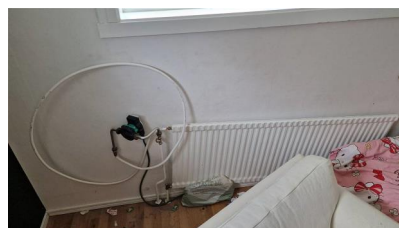
- Elementet och värmerör sitter löst.  
Risk för läckage med fuktskador som följd.

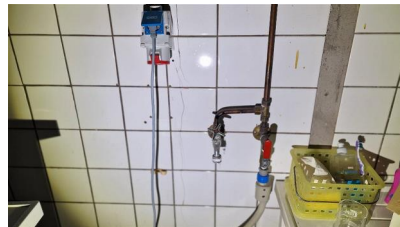
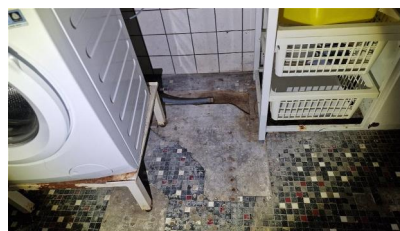
- Sprickor finns i kachel på väggen.
- Rostig gjutjärnsbrunn i betongplatta.
- Klinkers har släppt från underlaget på golvet.

Kontakta fackman för kontroll och lämpliga åtgärder.
