Besiktningssprotokoll

Anticimex Försäkringsbesiktning i samarbete med Fastighetsbyrån

Fastighetsbeteckning: Ringduvan 8	
Fastighetsadress: Sågmogatan 3	
Postnummer: 641 34	Ort: Katrineholm

Besiktningdatum: 2024-10-16	Protokollnummer: 68605298
Temperatur: 8 °C	Väderlek: Klart
Tekniker: Marcus Eriksson-Boije	
E-post: marcus.eriksson-boije@anticimex.se	
Kontor: Eskilstuna	
Närvarande: Fastighetsägaren.

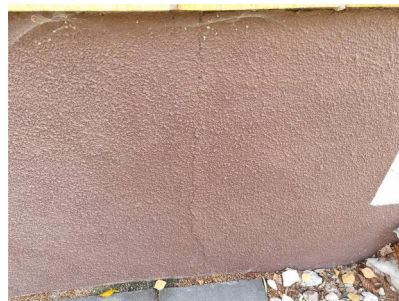
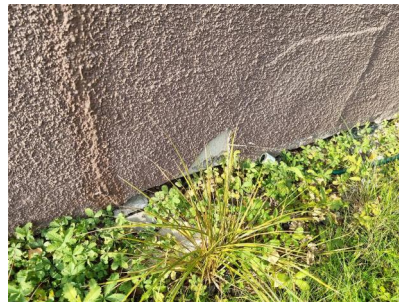
Utvändigt / Sockel

Sprickor finns i sockel och putssläpp förekommer lokalt.

Dessa bedöms inte ha lett till bakomliggande skador.

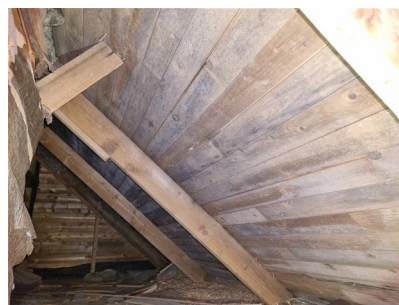
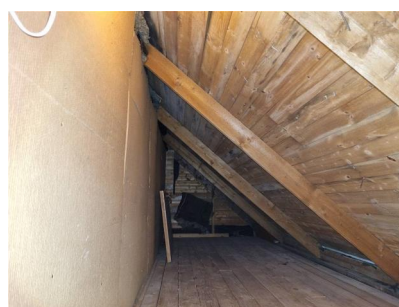
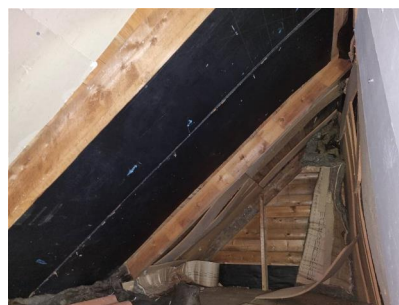
Utvändigt / Sidovindar 1-3

Mikrobiell påväxt finns på underlagstaket och när isoleringen ligger mot underlagstaket blir ventilationen bristfällig. På sidovinden åtkomlig från toaletten avslutas även avloppsventilationen på Vinden.

Trots att fuktmätningen gav fuktvärden under kritisk fuktnivå finns mikrobiell påväxt på underlagstaket. Detta kan vara ett tecken på att vinden tillförs fukt inifrån bostaden och/eller uteluften.

Fuktkvoten i underlagstak/bjälkar uppmättes 9%.

Det finns risk för mikrobiell tillväxt om den relativa fuktigheten (RF) i den omgivande luften är över 75 %. I furuvirke motsvarar det en fuktkvot (FK) på 17 %.

En fortsatt undersökning rekommenderas för att konstatera orsak och omfattning av den noterade påväxten. En början kan dock vara att leda ut avloppsavluftningen från vinden.

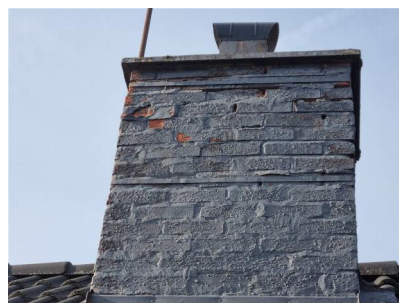
Utvändigt / Skorsten

Skorstenen saknar väderskydd och vittringsskador finns.

Väderskydd kan monteras för att skydda mot nederbörd som annars kan orsaka fuktskador och frostsprängning i skorstenen/ murstocken.

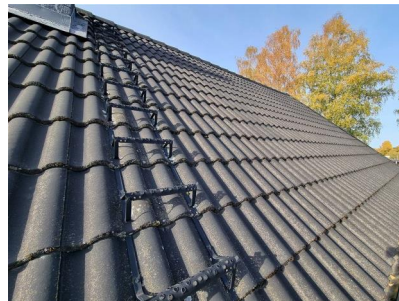
Utvändigt / Tak

Inget att notera.

Taket är besiktat från takstegen och mark.

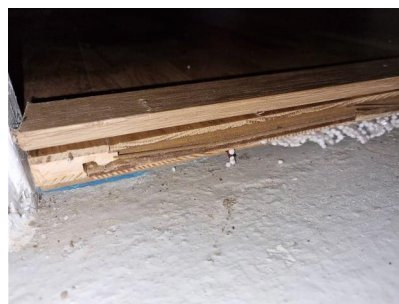
Källarplan / Allrum

Se notering allmänt.

Golvkonstruktionen är uppbyggd enligt följande: Betongplatta-golvfoam-masonit-tunn cellplast-laminat.

Jordfelsbrytare finns installerad vid el-centralen, gruppförteckning finns också.

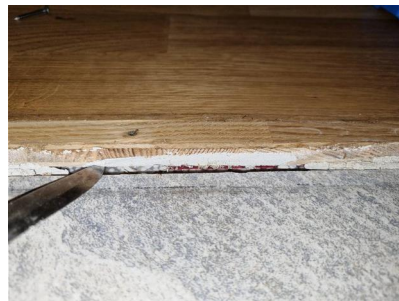
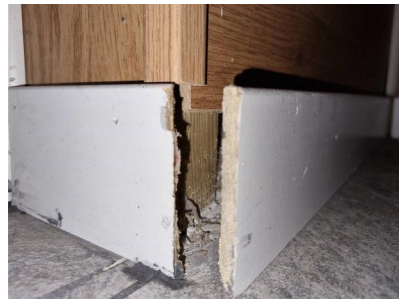
Källarplan / Sällskapsrum

Golvkonstruktionen är uppbyggd enligt följande: Betongplatta-tunn isolerduk-laminat.

Vid kontroll av konstruktion uppmättes fuktvärden under kritisk nivå för mikrobiell tillväxt och normal lukt upplevdes.

Källargrundmurar med påreglade isolerade ytterväggar. Fuktkvoten uppmättes till 11 % och en normal lukt kunde kännas i golv/vägg vinkel. Det finns risk för mikrobiell tillväxt om den relativa fuktigheten (RF) i den omgivande luften är över 75 %. I furuvirke motsvarar det en fuktkvot (FK) på 17 %.

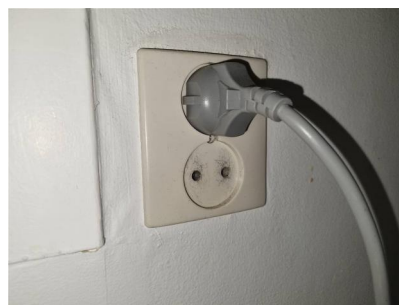
Entréplan / Kök

Jordade och ojordade eluttag finns i samma rum.

När man blandar jordade och ojordade eluttag i samma rum finns det en ökad risk för personsador.

Kontakta en elektriker för kontroll och åtgärd.
