# Besiktningssprotokoll

Anticimex Försäkringsbesiktning i samarbete med Fastighetsbyrån

Fastighetsbeteckning: Kavalleristen 13	
Fastighetsadress: Tegelbruksgatan 2	
Postnummer: 582 53	Ort: Linköping

Besiktningdatum: 2024-10-24	Protokollnummer: 68610877
Temperatur: 10 °C	Väderlek: Molnigt
Tekniker: Jimmy Sandblom	
E-post: jimmy.sandblom@anticimex.se	
Kontor: Linköping	
Närvarande: Fastighetsägaren

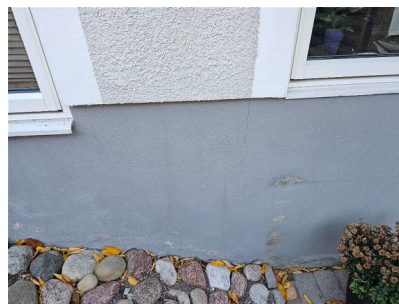
Sprickor med puts/färgsläpp finns i sockel och upp på fasaden.

Dessa bedöms inte ha lett till bakomliggande skador.

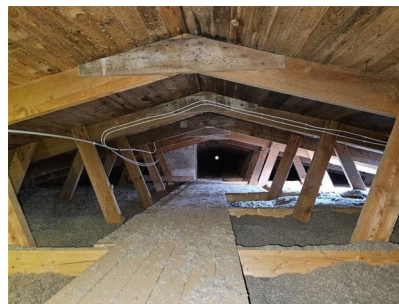
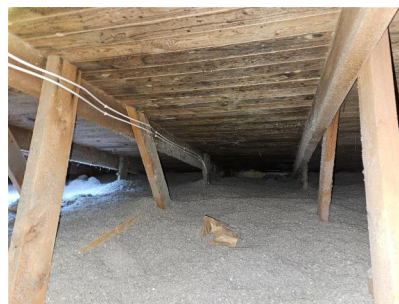
Vid kontroll av vinden har fuktvärden under kritisk fuktnivå för mikrobiell tillväxt uppmätts, dock finns mikrobiell påväxt på underlagstak.

Fuktkvoten i underlagstak/takbjälkar uppmättes till 9 %.

Risk för mikrobiell tillväxt föreligger om fuktkvoten överstiger 17 %.

Den upptäckta mikrobiella påväxten på underlagstaket är ett tecken på att vinden har tillförts eller tillförs fukt inifrån bostaden. Observera att besiktning av bostadens ventilationssystem inte har ingått i uppdraget.

För att komma tillrätta med detta kan fukttillförseln inifrån bostaden behöva minskas. Det kan göras genom att ventilationen i bostaden förbättras samt att eventuella otätheter i vindsbjälklaget (tak-/väggvinklar, taklucka med mera) tätas. Läs Anticimex faktablad om uppvärmda vindsutrymmen för tips och råd.

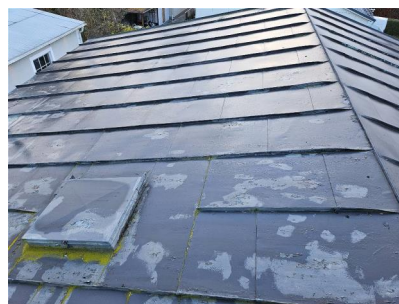
Plåttaket har färgsläpp och mindre rostangrepp.

Brister i taktäckningen kan leda till att regn- eller smältvatten tränger ner i underliggande takkonstruktion och orsakar fuktskador.

Tak besiktigad från vindsluckan och takstegen. Takstegen har rötskadad läkt som stegen är monterad på, vilket bör kontrolleras och bytas ut.

Vi rekommenderar en kontakt med takläggare för att bedöma om taket bör läggas om och i samband kontrollera om eventuella skador finns.

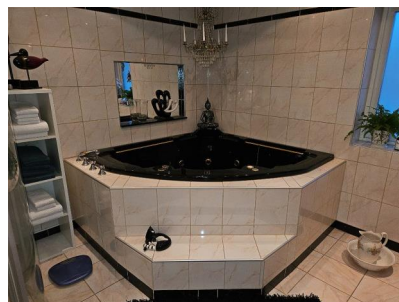
Golvbrunnen är inte besiktningbar under badkar.

För att kunna kontrollera och bedöma golvbrunnen måste den vara tillgänglig och rengjord.

Vi rekommenderar en kompletterande besiktning när golvbrunnen är tillgänglig och rengjord.

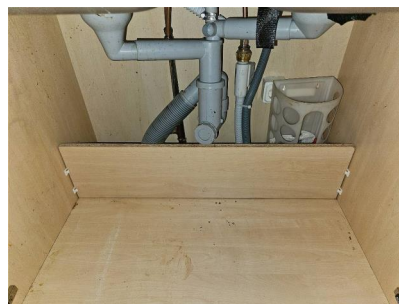
- ⚠ Fuktskydd saknas i diskbänksskåp.

Utan fuktskydd är det svårt att upptäcka läckage från rörledningar. Vatten kan då tränga in i omkringliggande konstruktioner och orsaka fuktskador.

För att upptäcka eventuella läckage, installera ett fuktskydd.

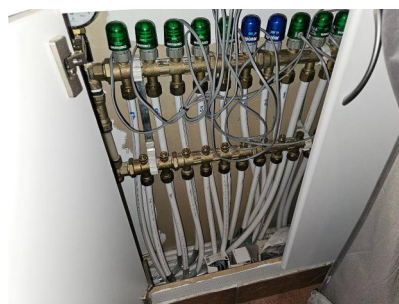
- ⚠ Rörslits för golvvärme placerad i utrymme utan daglig uppsikt för att kunna upptäcka ett eventuellt läckage.

En rörslits ska ha en vattentät botten och vara försedd med skvallerrör ut mot daglig uppsyn (monterad lucka för utrymmet idag). När det saknas ökar risken för att ett läckage inte upptäcks i tid. Det kan leda till fuktskador i omkringliggande konstruktioner.

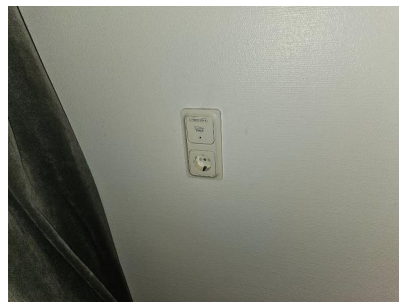
Jordat eluttag med timer fungerar ej i utrymmet.

Enligt fastighetsägaren har detta uttag aldrig varit i bruk.

Kontakta en elektriker för kontroll och åtgärd.

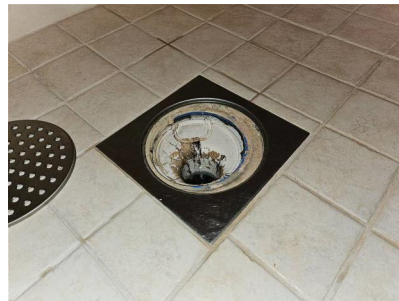
Tätskikt med klämring är felmonterat i golvbrunnen.

När brunnsmanschetten sticker fram under klämringen innebär det att klämringen inte har hamnat i sitt rätta läge.

Klämring i golvbrunn ligger inte ner i golvbrunnssätet. Detta innebär att klämringen inte har hamnat i sitt rätta läge, vilket medför att vatten kan tränga ner i omkringliggande konstruktioner med fuktskador som följd.

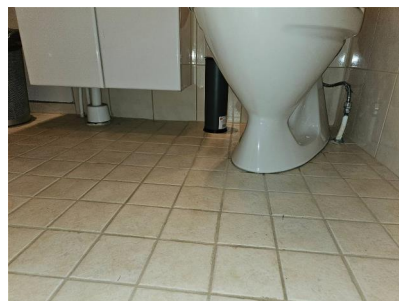
Rör genomföringar finns i golv för wc och handfat.

Rör genomföringar i golvet medför en ökad risk för att vatten tränger ner i omkringliggande konstruktioner och orsakar fuktskador. Vid uppbyggnaden av utrymmet var detta tillåtet och utförandet anses därför vara fackmässigt utfört. I dagens branschregler är detta inte längre tillåtet.

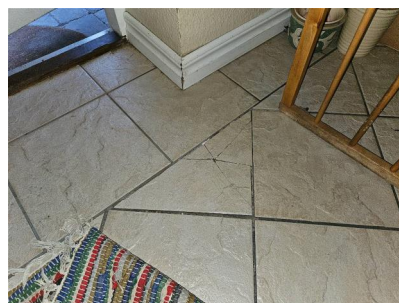
✗ Klinker har släppt på större delen från underlaget ("Bom") samt sprickor/skador finns.

Felet som uppstått är att vidhäftningen mellan klinker och underlag har upphört. Sk "bom/ bomljud".

Vi rekommenderar en kontakt med fackman för att bedöma orsak och omfattning.

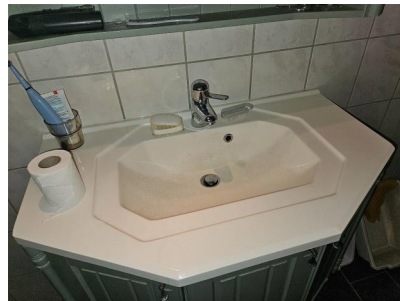
Läckande kran vid handfat noterat.

Byte av packning eller blandare via fackman rekommenderas.

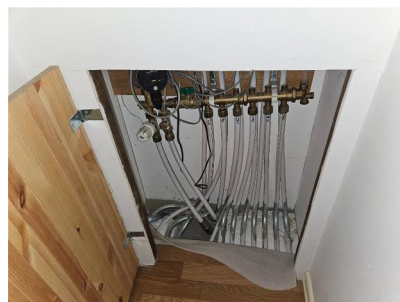
Rörslits för golvvärme placerad i utrymme utan daglig uppsikt för att kunna upptäcka ett eventuellt läckage.

En rörslits ska ha en vattentät botten och vara försedd med skvallerrör ut mot daglig uppsyn(monterad lucka för utrymmet idag). När det saknas ökar risken för att ett läckage inte upptäcks i tid. Det kan leda till fuktskador i omkringliggande konstruktioner.

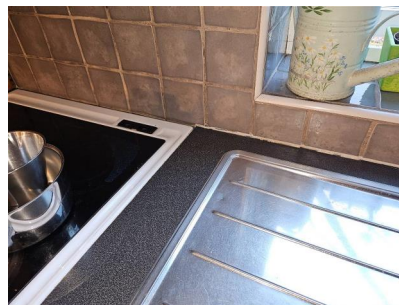
Glipor i silikon för bänkskiva mot vägg noterat. Avsaknad helt vid spis.

Rekommenderas tätning för att undvika eventuellt vatten mellan vägg och bänkskiva/spis.

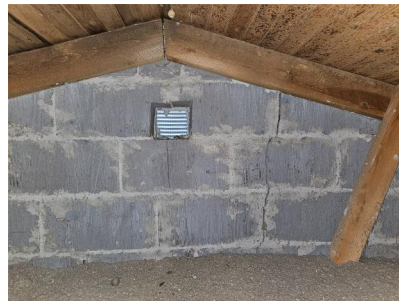
Blå lättbetong noterat i byggnaden på vinden.

Denna typ av lättbetong är i vissa fall radonhaltig.

Via bilder från fastighetsägaren på renoveringarna som utfördes år 2004 noteras ingen blåbetong i övrigt för fastigheten. Troligen finns bara detta på gavlar av fastigheten.

Vi rekommenderar en radonmätning eller att du kontrollerar om radonmätning har genomförts tidigare.

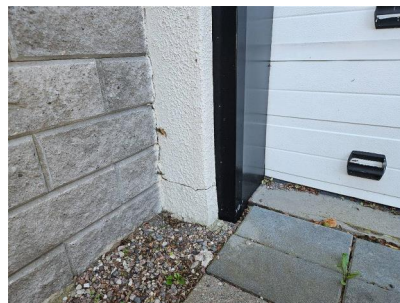
Sprickor finns i fasaden.

Detta kan leda till vidare fukt- och frysskador i konstruktionen.

Rekommenderas att sprickor tätas.

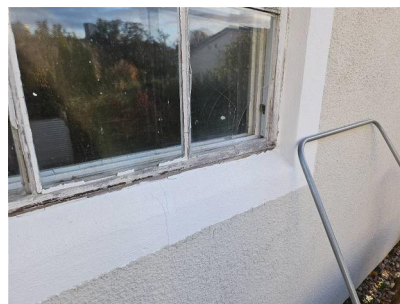
Fönster är i behov av målning/underhåll. Fönsterglas trasigt i det yttre glaset och rekommenderas byts ut.

Fönsterbågar och fönsterkarmar där målningsbehov finns riskerar att få fukt- och rötskador på grund av sämre vattenavvisande förmåga.

För att öka livslängden på fönster rekommenderas målning och underhåll.

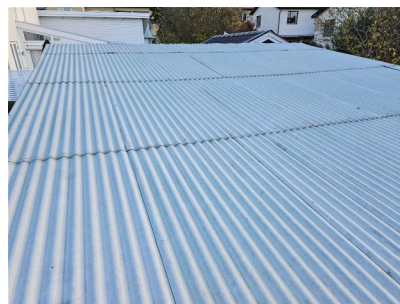
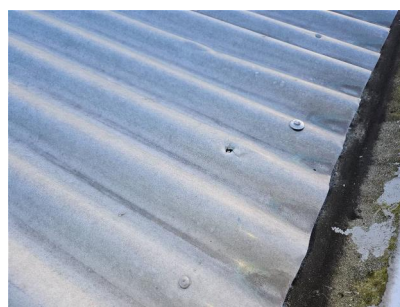
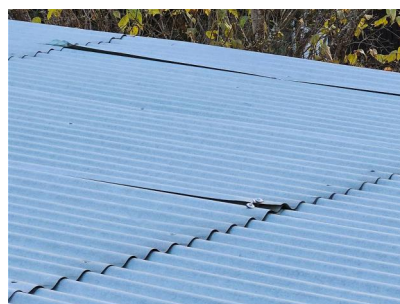
Yttertaket är äldre med otätheter.

Plåtdetaljer och underlagspapp har enligt vår bedömning en begränsad livslängd. Eftersom husets taktäckning är äldre samt att mindre glipor/hål finns har det ett minskat motstånd mot vatteninträning. Detta i sin tur kan leda till fuktskador på träläkt och vidare ner i underliggande konstruktioner.

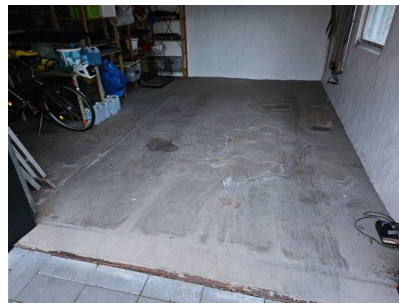
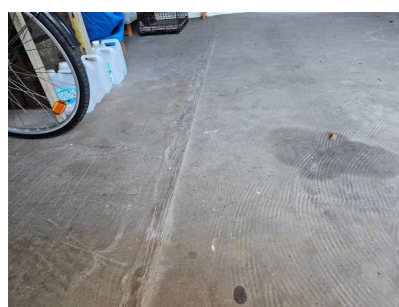
Enklare gjutning utförd i garaget i samband med renoveringar av huset.

Formstomme i trä ligger ingjuten och riskerar fuktrelaterade skador. Detta kan även ibland bilda en dålig lukt.

Oklart hur underliggande konstruktioner är utförda med äldre betongplatta eller liknande. Information om detta saknas.

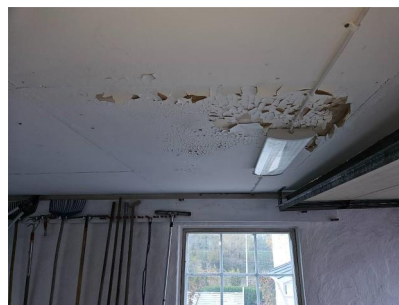
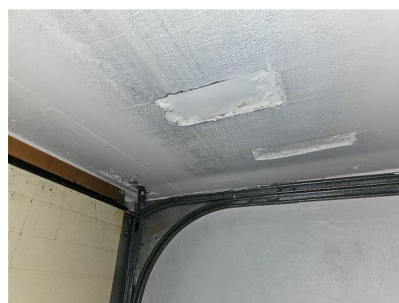
Färgsläpp och skador finns i tak.

Om detta skulle vara fuktrelaterat eller ej finns ingen information om. Inga förhöjda fuktvärden fanns vid besiktning.

Det rekommenderas att man kontrollerar noterade brister så inga bakomliggande skador finns.
