# Besiktningssprotokoll

Anticimex Försäkringsbesiktning i samarbete med Fastighetsbyrån

Fastighetsbeteckning: Droppemåla 1:197	
Fastighetsadress: Droppemålavägen 3	
Postnummer: 372 73	Ort: Ronneby

Besiktningdatum: 2024-10-15	Protokollnummer: 68595304
Temperatur: 12 °C	Väderlek: Molnigt
Tekniker: Petter Abrahamsson	
E-post: Petter.Abrahamsson@anticimex.se	
Kontor: Karlskrona	
Närvarande: Kenneth och Marie-Louise Holmstrand (ägarna)

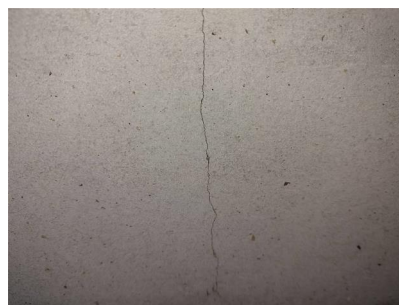
#### Utvändigt / Sockel

Mindre sprickor finns i sockel.

Dessa bedöms inte ha lett till bakomliggande skador.

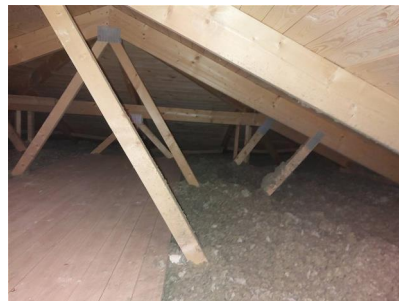
### Utvändigt / Vind

Vid kontroll av vinden uppmättes fuktvärden under kritisk fuktnivå för mikrobiell tillväxt och en normal lukt upplevdes.

Fuktkvoten i underlagstak/takbjälkar uppmättes till 10 %. Risk för mikrobiell tillväxt föreligger om den relativa fuktigheten i den omgivande luften är över 75%, vilket i furuvirke motsvarar en fuktkvot (FK) på 17%.

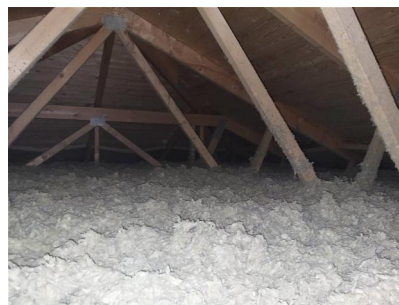
#### Utvändigt / Vind

Vid kontroll av vinden uppmättes fuktvärden under kritisk fuktnivå för mikrobiell tillväxt och en normal lukt upplevdes.

Fuktkvoten i underlagstak/takbjälkar uppmättes till 11 %. Risk för mikrobiell tillväxt föreligger om den relativa fuktigheten i den omgivande luften är över 75%, vilket i furuvirke motsvarar en fuktkvot (FK) på 17%.
