# Besiktningssprotokoll

Anticimex Försäkringsbesiktning i samarbete med Fastighetsbyrån

Fastighetsbeteckning: Vibytorp 1:279	
Fastighetsadress: Linvägen 35	
Postnummer: 69436	Ort: Hallsberg

Besiktningdatum: 2024-10-24	Protokollnummer: 68614255
Temperatur: 12 °C	Väderlek: Mulet
Tekniker: Mikael Persson	
E-post: mikael.persson3@anticimex.se	
Kontor: Örebro	
Närvarande: Fastighetsägare

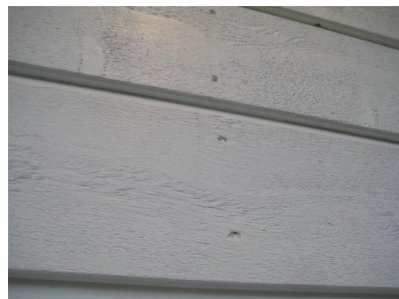
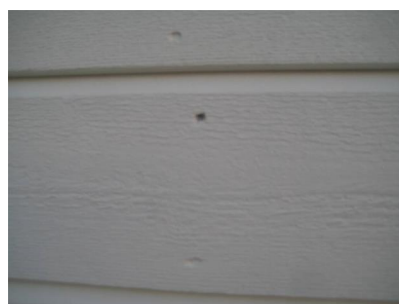
#### Utvändigt / Fasad

Bitvis djupt slagen maskinspikad fasad, detta påverkar träfibrerna runt spikhålen med framtida mindre röta runt spiken som följd.

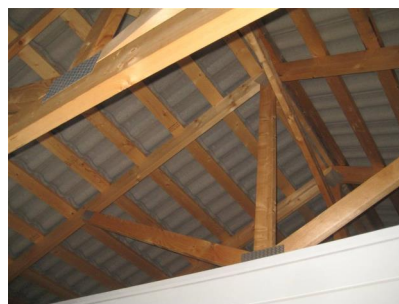
### Utvändigt / Carport med förråd

Takpannor utan underlagspapp eller duk.

Med denna konstruktion är det extra viktigt att takpannorna är hela. Eftersom underlagstaket inte har en papp kan regn och snö som tränger in genom otätheter leda till fuktskador i underliggande konstruktion.

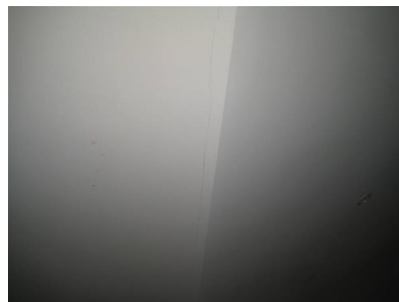
### Entréplan / Allmänt

- ✎ Sprickor finns i skivskarvar, enstaka dörr kärvar mot karm, detta bedöms som en mindre brister.

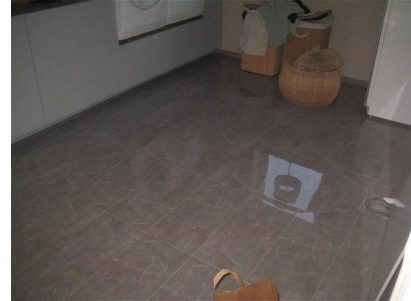
### Entréplan / Tvättstuga och pannrum

Golvet lutar lokalt dåligt mot brunn, brunn finns bara vid värmepumpen, jag bedömer detta som en mindre brist i detta utrymme
