**Fastighetsuppgifter**

Fastighetsbeteckning  
Bäcken 18  
Adress  
Gamla Risingevägen 12  
352 41 Växjö

Uppdragsnummer G30811  
Besiktningdatum 2024-10-23  
Besiktningföretag OBM Kronoberg AB  
Besiktningförrättare Thorbjörn Håkansson  
0708232924  
Närvarande Fastighetsägare  
Giltig till och med 2025-10-23

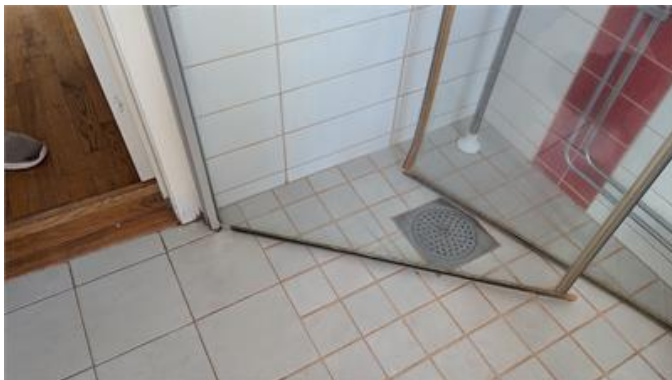
Vid fuktindikering i utrymmet indikerades hög fukt i vägg och golv vid duschplats anslutande till innerdörr. Spår efter fuktpåverkan förekommer på dörrfoder runt dörr. Risk finns att vatten letat sig förbi tätskikten anslutande till dörrpost och trängt in i bakomliggande konstruktion, Sannolik fuktskada föreligger, vilket bör kontrolleras av fackman.

Bad/dusch/wc: Vid fuktindikering i utrymmet indikerades hög fukt i vägg och golv vid duschplats anslutande till innerdörr. Spår efter fuktpåverkan förekommer på dörrfoder runt dörr. Risk finns att vatten letat sig förbi tätskikten anslutande till dörrpost och trängt in i bakomliggande konstruktion, Sannolik fuktskada föreligger, vilket bör kontrolleras av fackman.

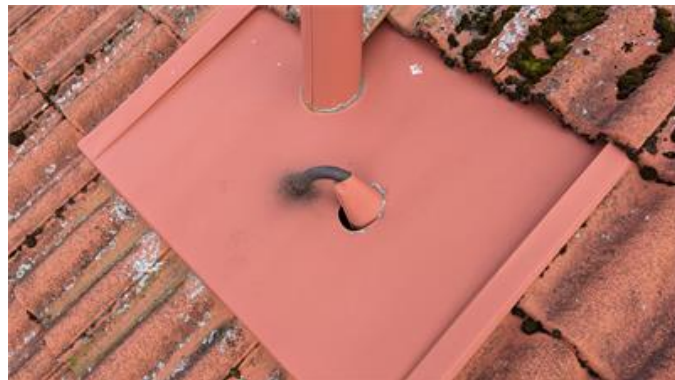
Tak: Återfixera plåt (montera ny) som kommit olag vid igensatt taklucka, för att förhindra vidare fuktpåverkan på undertaket.

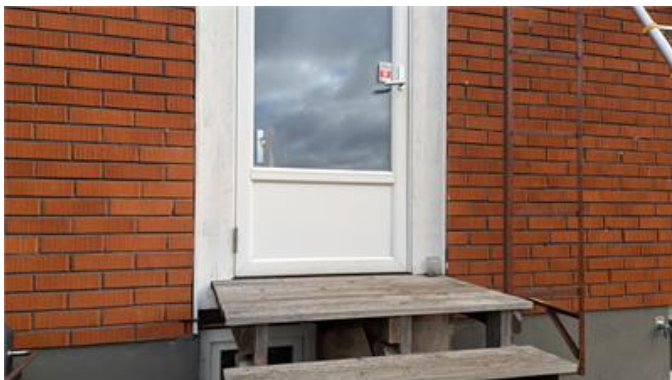
Det rekommenderas att komplettera med vattenavledande plåt runt om altandörr samt äldre 2-glasfönster baksida hus för att förhindra att vatten letar sig i vägg.

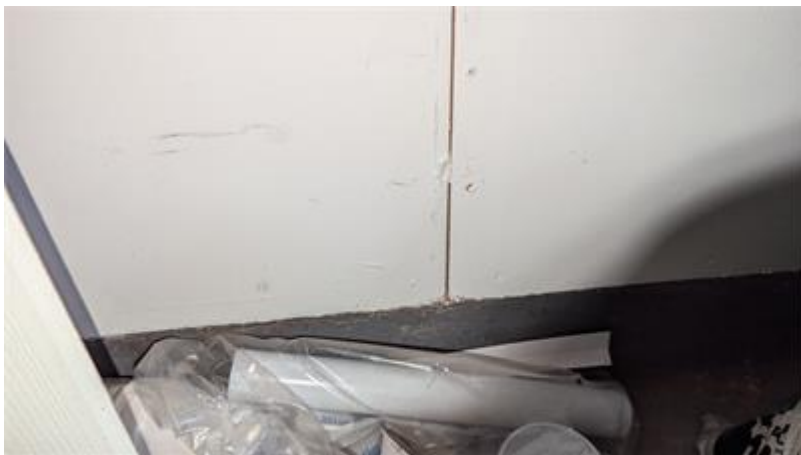
Stickprovskontroll i nedre delar av yttervägg visade fuktkvot på 19%. Det kritiska gränsvärdet för mikrobiell tillväxt brukar anges till 17% fuktkvot.

Det är vanligt att fuktpåverkan i garagebyggnader är över gränsvärdet för mikrobiell tillväxt. Vilket delvis kan beror på enklare konstruktion men även att utrymmet är ouppvämt. Risk finns att fuktpåverkan virke kan avge lukt. Men i synliga delar va konstruktionen noterades inga skador eller något som kräver vidare åtgärder.

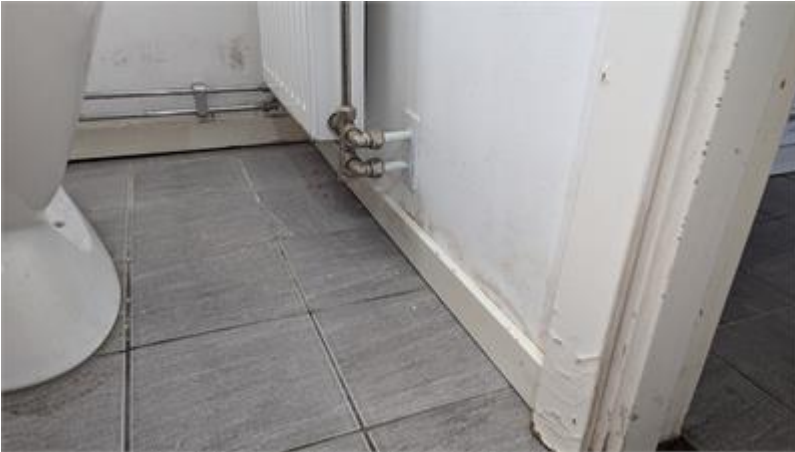
Stickprovskontroll visade fuktvot på 17 till 21 % i organiskt material. Det kritiska gränsvärdet för mikrobiell tillväxt brukar anges till 17% fuktkvot (FK).

Idag förekommer organiskt material i form av innerväggar klädda med gips samt trappkonstruktion vilka blivit fuktpåverkade i nedre delar vid kontakt med betongplatta. Med fördel tas material bort eller fuktskyddas genom att montera fuktskydd mellan betongplatta och organiskt material.
