Besiktningssprotokoll

Anticimex Försäkringsbesiktning i samarbete med Fastighetsbyrån

Fastighetsbeteckning: Långlanda 1:65	
Fastighetsadress: Långlanda Torpet 1	
Postnummer: 673 92	Ort: Charlottenberg

Besiktningdatum: 2024-10-17	Protokollnummer: 68587201
Temperatur: 7 °C	Väderlek: Mulet
Tekniker: Joakim Hellblad	
E-post: joakim.hellblad@Anticimex.se	
Kontor: Karlstad	
Närvarande: Fastighetsägaren.

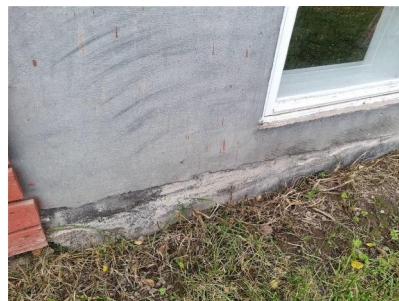
Utvändigt / Sockel

Utvändigt fuktskydd är äldre än 20 år.

Eftersom källarens utvändiga fuktskydd (dagvattenssystem, dräneringssystem samt källarytterväggarnas utvändiga fuktskydd) är äldre än 20 år, vilket betraktas som dessa delars genomsnittliga tekniska livslängd, så kan systemet ha nedsatt funktion. Detta ökar risken för invändiga fuktskador i källaren.

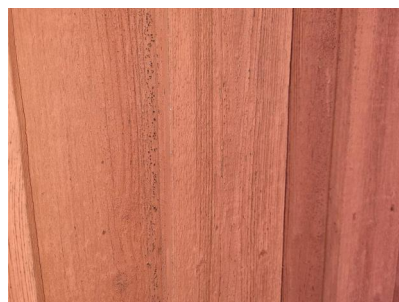
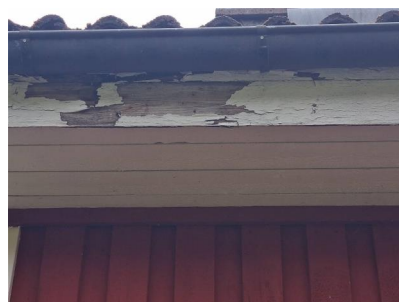
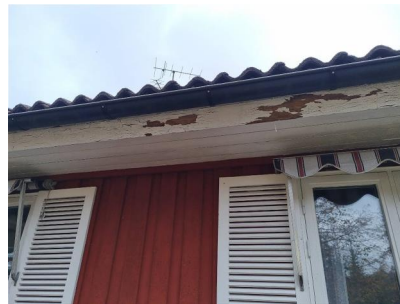
Utvändigt / Fasad

Fasadbeklädnaden och takfotsbrädor har färgsläpp och torrsprickor.

Fasadbeklädnad och träkonstruktioner där målningsbehov finns riskerar att få fukt- och rötskador på grund av sämre vattenavvisande förmåga.

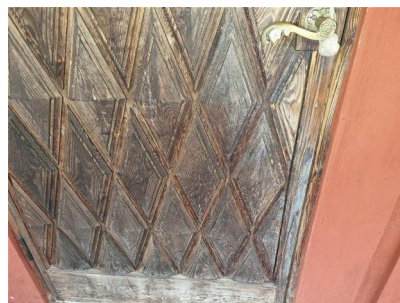
Utvändigt / Dörrar

Torrspäckor finns på dörr.

Dessa bedöms inte ha lett till bakomliggande skador.

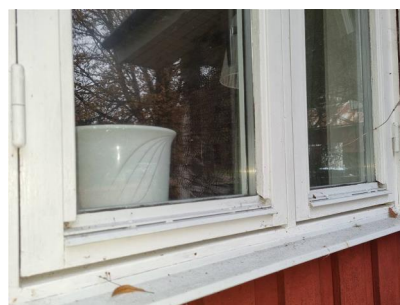
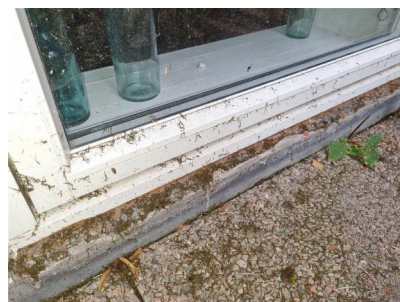
Utvändigt / Fönster

Isolerglas är äldre och fönsterbleck saknas på ett par källarfönster.

Befintliga fönster är äldre vilket betyder att tätningen mellan fönsterrutorna kan vara sämre. Detta kan leda till att missfärgning/imma kan uppstå mellan glasrutorna.

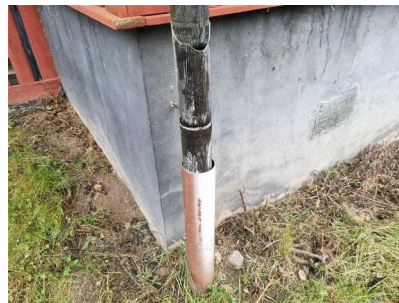
Utvändigt / Hängrännor / Stuprör

Lövsilar finns inte.

När det saknas lövsilar så finns det risk att det blir stopp i dagvattenledningen.

För att hindra stopp i dagvattenledningar rekommenderas komplettering av lövsilar.

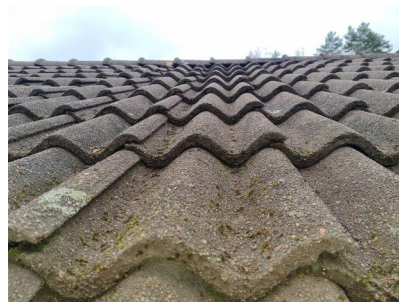
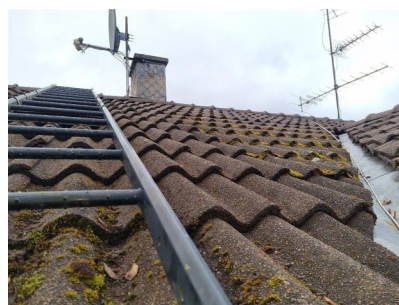
Utvändigt / Tak

Yttertaket är äldre.

Takpannor, plåtdetaljer och underlagspapp har enligt vår bedömning en begränsad livslängd. Eftersom husets taktäckning är äldre har det ett minskat motstånd mot vatteninträning. Detta i sin tur kan leda till fuktskador på träläkt och vidare ner i underliggande konstruktioner.

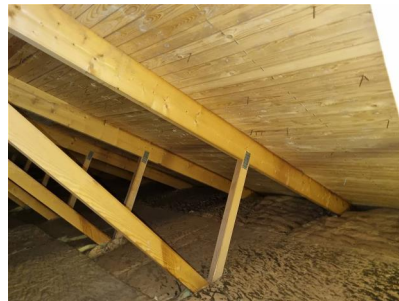
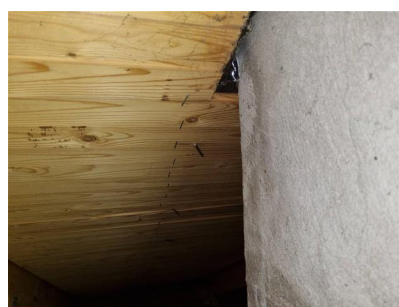
Utvändigt / Vind

Vid kontroll av vinden uppmättes fuktvärden under kritisk fuktnivå för mikrobiell tillväxt och en normal lukt upplevdes. Fuktkvoten i underlagstak/takbjälkar uppmättes vid besiktningstillfället till ca 9-10 %. Gränsvärdet för mikrobiell tillväxt är 17% FK. Detta värde varierar dock under året beroende på årstid och utomhusklimat. Dock noterade jag att dagsljus kunde ses vid skorsten. Rekommenderar att man ser över detta.

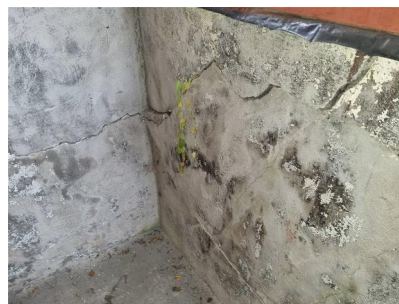
Utvändigt / Källartrapp

Spricka finns i stödmur.

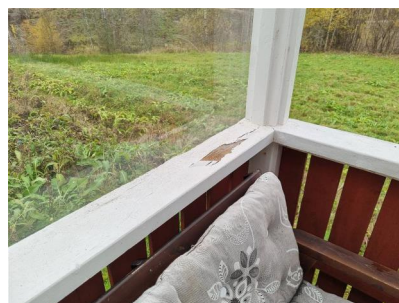
Utvändigt / Altan

Altanräcke och träkonstruktioner är i behov av målning/underhåll.

Altanräcke och träkonstruktioner där målningsbehov finns riskerar att få fukt- och rötskador på grund av sämre vattenavvisande förmåga.

Vi rekommenderar att du utför målning/underhåll av altan.

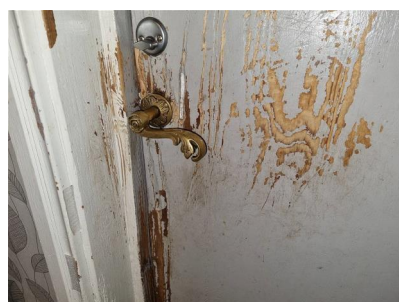
Entréplan / Entréhall

märken på ytterdörr förekommer.

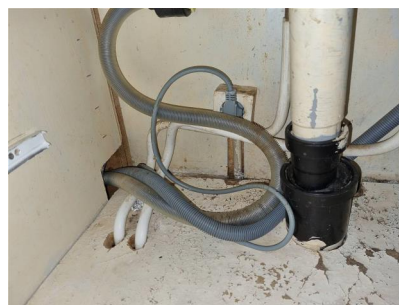
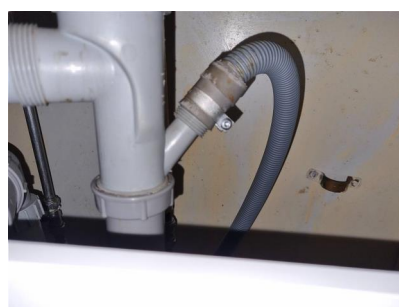
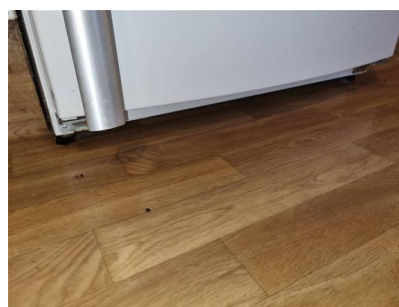
Entréplan / Kök

Fuktskydd saknas i diskbänkskåp och under vitvaror samt upphängningsbygel saknas på diskmaskinslangen.

Utan fuktskydd är det svårt att upptäcka läckage från rörledningar. Vatten kan då tränga in i omkringliggande konstruktioner och orsaka fuktskador.

För att upptäcka eventuella läckage, installera ett fuktskydd.

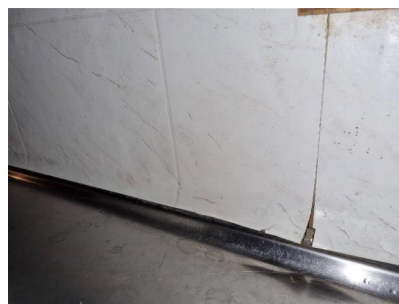
Väggtapet har släppt från underlaget.

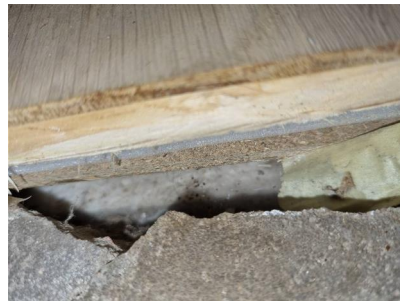
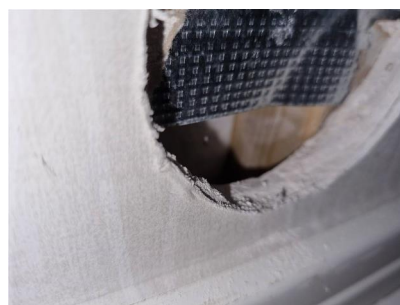
Källarplan / Allmänt

Betongplatta på mark med flytande golvspånskiva på cellplastisolering och platonmatta finns och påreglade väggar finns i gillestugan. Fuktkvot i golv uppmättes till 9% och 8 % i väggregel. och en normal lukt upplevdes. Gränsvärdet för mikrobiell tillväxt är 17% FK. Kontroll utfördes i golv vid tröskel och under trapp i vägg.

Flytande golvkonstruktion och eventuella väggsyllar riskerar att drabbas av fuktskador på grund av naturlig fuktpåverkan om fuktskyddet är bristfälligt utfört alternativt saknas. Fuktvandring kan ske från marken genom betongen till organiskt material genom så kallad kapillärsugning och diffusion, vilket kan leda till skador med lukt av mikrobiell karaktär. Om golvkonstruktion och syllar är tryckimpregnerade kan även en kemisk lukt förekomma.

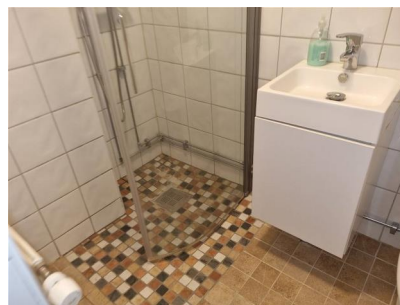
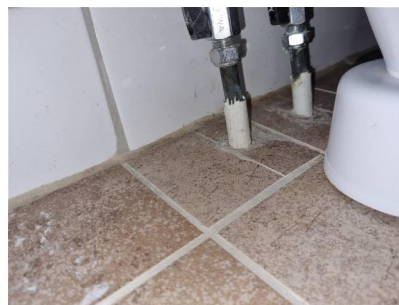
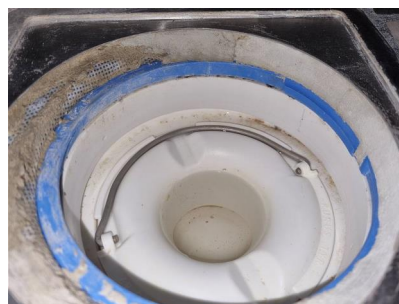
Källarplan / Dusch/Toalett

Rörgenomföring finns i golv.
- Förhöjningsring förekommer i golvbrunn.

Rörgenomföringar i golvet medför en ökad risk för att vatten tränger ner i omkringliggande konstruktioner och orsakar fuktskador.

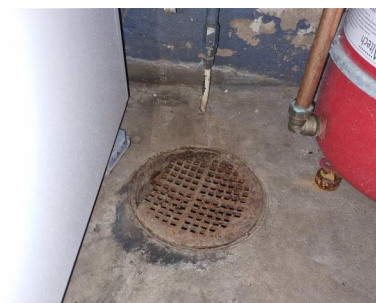
Källarplan / Pannrum

Gjutjärnsbrunnen är rostangripen.

Golvbrunn i pannrum/garage är i dåligt skick.

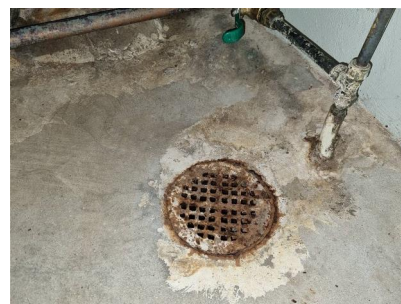
Källarplan / Apparatum

Gjutjärnsbrunnen är rostangripen.

Golvbrunn i pannrum/garage är i dåligt skick.
