Besiktningssprotokoll

Fastighetsbeteckning: Daggåpan 99	
Fastighetsadress: Daggåpevägen 21c	
Postnummer: 541 47	Ort: Skövde

Besiktningdatum: 2024-10-23	Protokollnummer: 68618937
Temperatur: 10 °C	Väderlek: Mulet
Tekniker: José Selin	
E-post: jose.selin@anticimex.se	
Kontor: Skövde	
Närvarande: Fastighetsägaren samt Anticimex besiktningstekniker José Selin

Försäkringsbesiktning

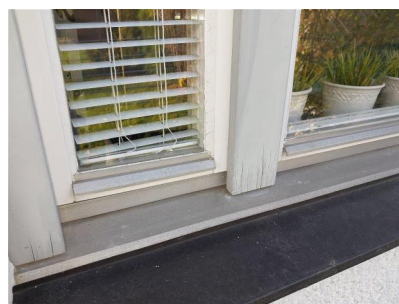
Utvändigt / Fönster

Mindre målningsbehov på fönster.

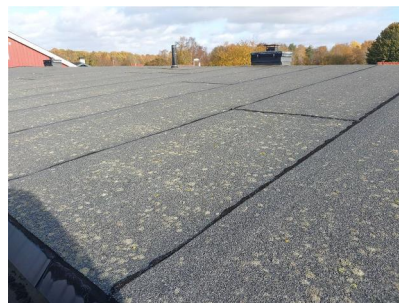
Utvändigt / Tak

Takpappen är äldre.

Tätskiktet på ett platt/låglutande tak har enligt vår bedömning en begränsad livslängd. Eftersom takpappen är äldre har det ett minskat motstånd mot vattengenomträngning. Detta i sin tur kan leda till att takkonstruktionen drabbas av fuktskador.

Taket är besiktigt från anliggande stege.

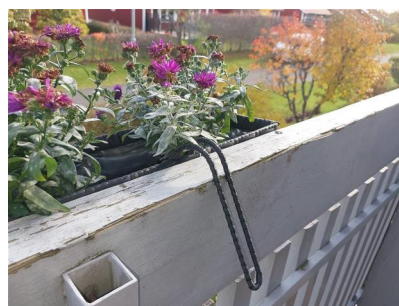
Utvändigt / Balkong

Trädetaljer är i behov av målning/underhåll.

För att öka livslängden på fasadbeklädnaden rekommenderas målning och underhåll.
