Sanna 1:28

Norra Sanna 127

Uppdragsnummer	SM24265
Besiktningsdatum	2024-08-16
Besiktningföretag	OBM i Karlstad AB
Besiktningförrättare	Marcus Atterstad
Närvarande	Anhörig och mäklare
Giltig till och med	2025-08-16

Byggnadsbeskrivning  
1-planshus med källare och kryppgrund

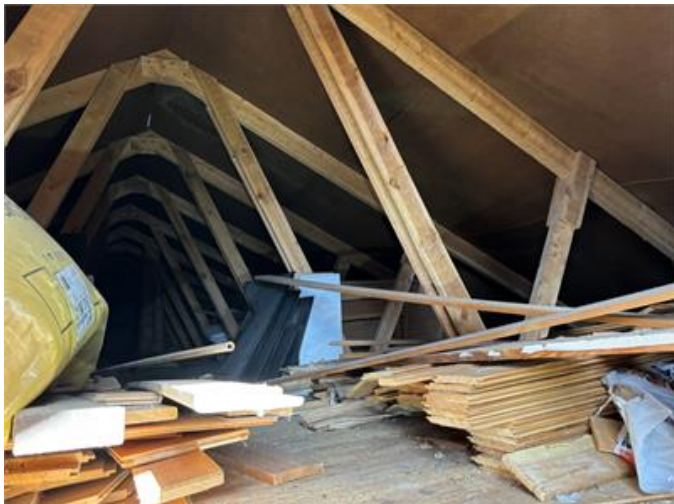
Nockvind

Besiktningresultat					
Bedömningsskala: 1 = Utan anmärkning, 2 = Påpekande, 3 = Bör åtgärdas, 4 = Ej besiktningsbart					
Byggnadsdel	1	2	3	4	Anmärkning
<b>Nockvind</b>		X			Fuktfläckar förekommer på underlagstak av board, vilket är relativt normalt för konstruktionstypen. Takets insida bör regelbundet kontrolleras.
		X			Vinden besiktades från landgången.
<b>Invändigt</b>					
Hall	X				
WC		X			Golvbrunn saknas i utrymme för varmvattenberedaren.
	X				Fuktindikering har utförts stickprovsmässigt utan att några förhöjda fuktindikationer erhållits.
Matplats	X				
Allrum	X				
WC/Dusch		X			Hela golvet lutar ej mot golvbrunn.
		X			Olämplig placering av fönster, medför ökad risk för fuktskador i vägg.
	X				Fuktindikering har utförts stickprovsmässigt utan att några förhöjda fuktindikationer erhållits.
Sovrum 1	X				
Sovrum 2	X				
Klädkammare	X				
Groventré	X				
Förråd	X				
Sovrum 3	X				
Vardagsrum	X

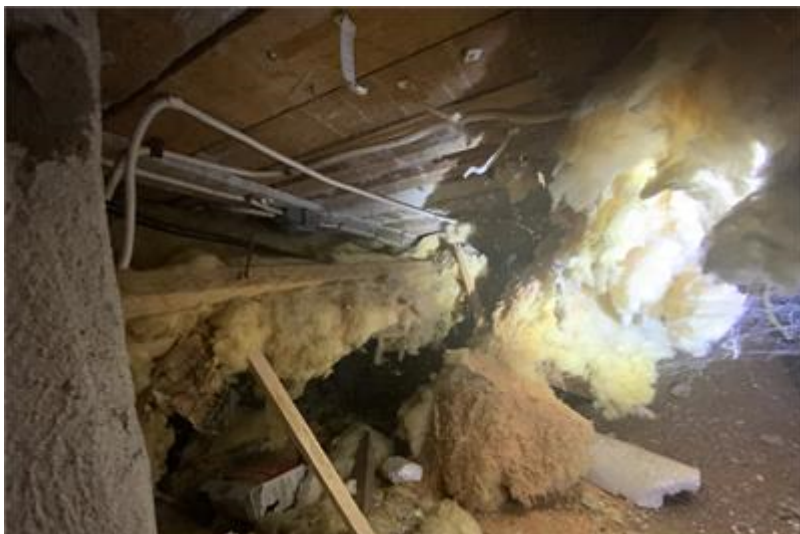
Byggnadsdel	Torpargrund
Konstruktionsdel	Trossbotten
Konstruktionsuppbyggnad	Torpargrund

Fuktkvoten uppmättes i trossbotten till mellan 14-16% FK. Mätvärdet är under gränsvärdet för mikrobiell påväxt.

Det kritiska gränsvärdet för mikrobiell tillväxt brukar anges till ca 17% fuktkvot (FK).
