RULLSTENEN 9

Odengatan 5

Uppdragsnummer	x24435J
Besiktningsdatum	2024-10-22
Besiktningföretag	OBM Fuktteknik Gävleborg AB
Besiktningförrättare	Jessica Lundgren
Närvarande	Fastighetsägaren
Giltig till och med	2025-10-22

Byggnadsbeskrivning	Byggnadsår
Friliggande tvåplanshus med källare i suterräng och torpargrund	1929
Till eller ombyggnad	Övrigt
-	Huset var möblerat vid besiktningen

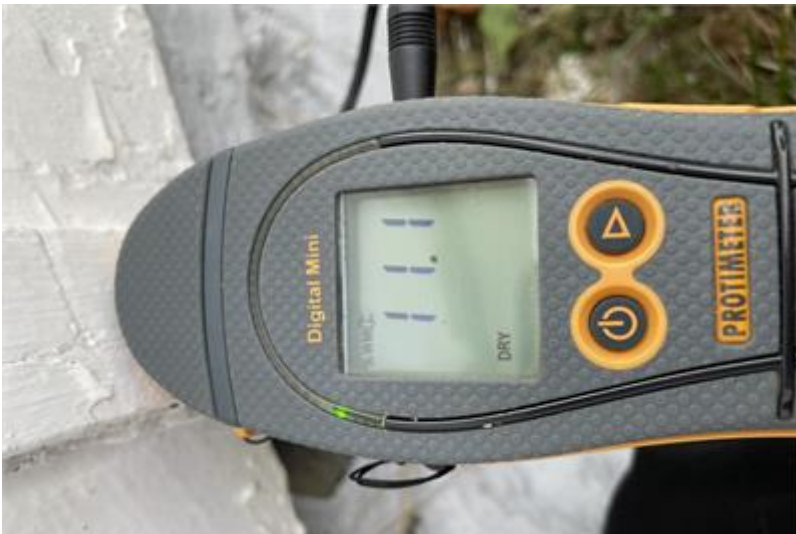
Bilaga 1 för kontroll av valda konstruktioner

Byggnadsdel	Torpargrunden
Konstruktionsdel	Trossbotten
Konstruktionsuppbyggnad	Isolerat träbjälklag

I blindbotten i trä mättes fuktkvoten (FK) till 11,1% FK. Dessa värden kommer sannolikt att ändras med årstiden. Det kritiska gränsvärdet för mikrobiell tillväxt brukar anges till ca 17% fuktkvot (FK). Notera att stickprovsmässig undersökning är utförd i direkt anslutning till ventil pga. åtkomst saknas. Se även kommentar/riskanalys.
