Besiktningssprotokoll

Fastighetsbeteckning: Fjällbacka 163:1	
Fastighetsadress: Skepparegatan 5	
Postnummer: 457 40	Ort: Fjällbacka

Besiktningdatum: 2024-10-24	Protokollnummer: 68614707
Temperatur: 12 °C	Väderlek: Mulet
Tekniker: Mikael Lindgren	
E-post: mikael.lindgren@anticimex.se	
Kontor: Uddevalla	
Närvarande: Fastighetsägaren

Försäkringsbesiktning

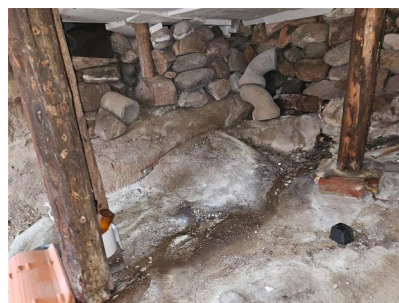
Utvändigt / Torpargrund

Byggnaden / huset är uppförd med en grundläggning av natursten på berg med ett träbjälklag som är isolerat med mineralull och delvis cellplast. Bjälklaget under vardagsrum stöttas upp på några punkter med olika dimensioner av timmer. Dessa står stöttade på berg utan fuktskydd och kommer av kapillärkraften att fuktas upp något. Det visar sig också vid kontroll att fuktvärden i nederkanten att de är något förhöjda. Mindre angrepp / bormjöl av strimmig trägnagare (anobium punctatom) noteras i några stöttor. Inget allvarligt i detta fall. Bjälklaget under kök ligger delvis på en lägre yta, där man enbart kan se in under. Mätning av kökets underliggande /obehandlade bjälklag uppvisar ett fuktvärde runt 15-16 % FK.

Pga att huset ligger grundlagt på ett sluttande berg, samt avsaknaden på dagvattenledningar på fastigheterna i området, så är och har varit en naturlig avrinning av ytvatten som tar sig genom de flesta källare. I detta fall ser det inte ut som att vatten blir stående, utan rinner genom.

Golvbjälklagen ovan dessa grundläggningar riskerar att drabbas av fuktskador på grund av naturlig fuktpåverkan. Detta kan i sin tur leda till mikrobiella skador (angrepp av mikroorganismer) som kan leda till att mikrobiell lukt sprids till boendemiljön.

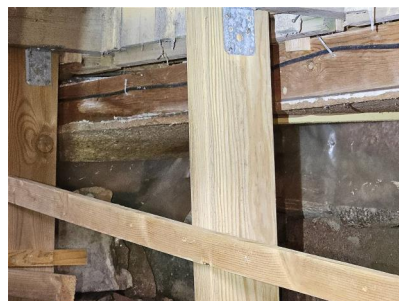
Utvändigt / Bjälklag under entrehall

Under del av entréhall som sticker utanför grundmuren och kan ses under altanen, så går det att se en träfiberskiva på håll som är fukt/formförändrad, samt att fasadpanelen verkar lite kort. Det har inte gått att komma ända fram för ytterligare kontroll, utan foto är taget från trappan.

Eftersom inspektion inte gått att genomföra rekommenderas en vidare undersökning av denna konstruktion.

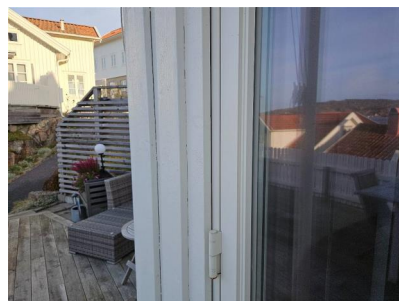
Utvändigt / Dörrar

Otätheter förekommer mellan fasadklädsel och dubbelpartiets karmar på dörr till gästrum.
Pga av vind/vatten, så kan fukt pressas in bakom konstruktionen vilket i sin tur kan leda till fuktskador i väggkonstruktionen.

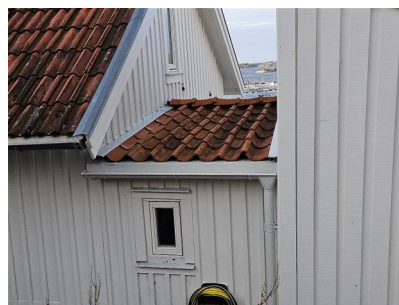
Utvändigt / Tak

Låglutande tak har fel taktäckning på mellanbyggnad.
Dessutom noteras vissa diverse brister på utförande av plåtar.

Taktäckningen av tegelpannor är inte anpassad till taklutningen. Risk finns för läckage med fuktskador som följd.

I detta fall rekommenderas kontakt med takläggare/plåtslagare för vidare kontroll.

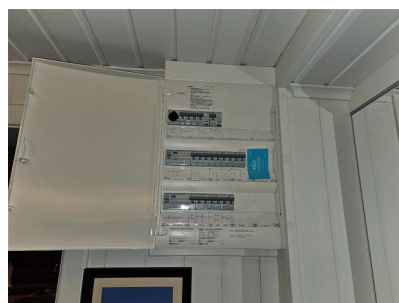
Entréplan / Entréhall

El-centralen har jordfelsbrytare.

Jordfelsbrytare finns installerad vid elcentralen.

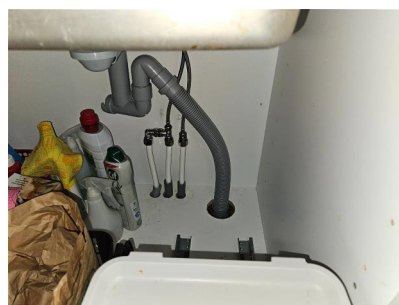
Entréplan / Kök

⚠ Fuktskydd saknas i diskbänksskåp.

Utan fuktskydd är det svårt att upptäcka läckage från rörledningar. Vatten kan då tränga in i omkringliggande konstruktioner och orsaka fuktskador.

För att upptäcka eventuella läckage, installera ett fuktskydd.
Alt. utför åtgärder som tätar genomföringar och installera en elektronisk fuktvarnare
