Önnestad 149:1

Sörvångsgatan 12

| Uppdragsnummer | G30818 |
| Besiktningsdatum | 2024-10-22 |

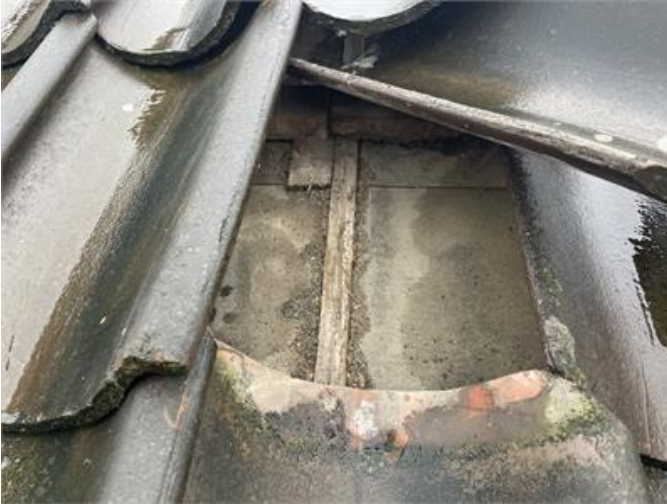
Äldre takpannor förekommer och den underliggande takpappens tekniska livslängd anses vara passerad. Takpannor och underlagspapp har enligt vår bedömning en genomsnittlig teknisk livslängd på 40 år. Se även info på protokollets näst sista sida, pos. 2. Eftersom husets taktäckning är äldre kan ha det ett minskat motstånd mot vatteninträngning med risk för fuktskador i läkt och underliggande konstruktioner som följd. Vid stickprovsmässig utförd kontroll av underlagspapp och läkt noterades normala förslitningar med tanke på ålder främst närmst takfot. Bitvis är papp och läkt utbytt. Plåt till skorsten täcker bristfälligt över pannor. Muradnocktätning har till något ställe trillat bort. Yttertaket har besiktigats med stege från hängränna, takstege fanns ej.

Ålderstigen underlagspapp och läkt till yttertaket.

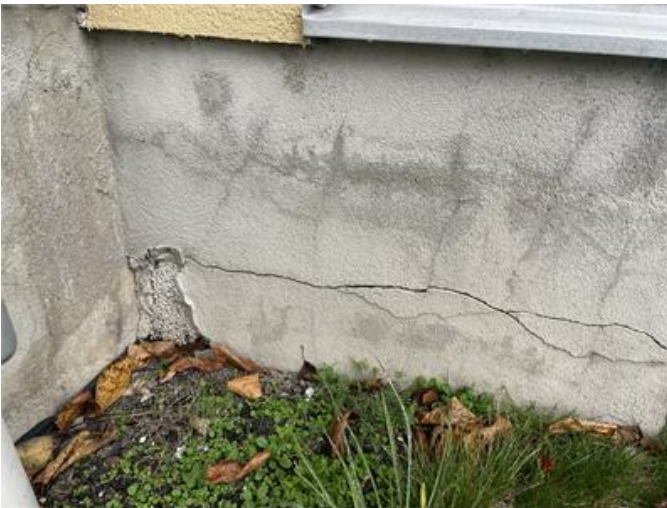
| Besiktningsresultat | | | | | |
|---|---|---|---|---|---|
| Mark/grund/ sockel | | x | | | -Markarbeten intill huset rekommenderas att utföras på ett sådant vis att det blir lutning från huset. Sättning förekommer till plattsättningar.<br>-Grundmurar, entrétrapp och källarnedgång har underhållsbehov då det förekommer sprickbildning och putssläpp. |

Grund med underhållsbehov.

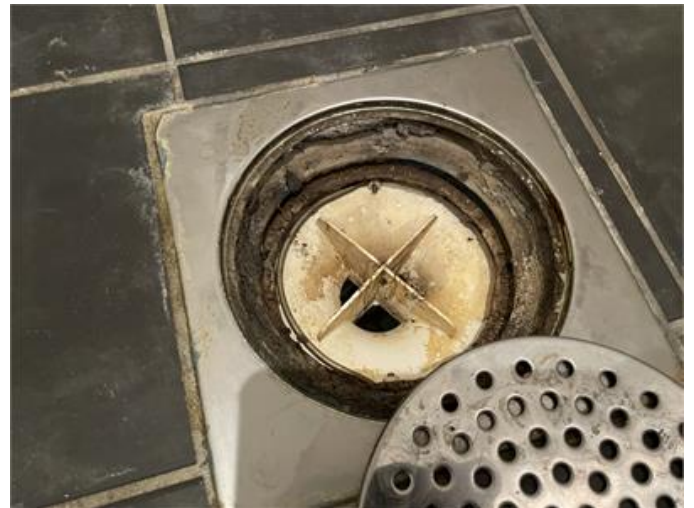
| Besiktningsresultat | | | | | |
|---|---|---|---|---|---|
| Wc/dusch/bad/bastu | | x | | | -Manschett i golvbrunnar bedöms ej vara korrekt skuren (synlig under klämring), ev. justering bör utföras av fackman.<br>-Golvbrunn och golv under badkar har inte besiktigats.<br>Fuktindikering har utförts stickprovsmässigt utan att några förhöjda fuktindikationer erhållits. |

Manschett i golvbrunnar bedöms ej vara korrekt skuren (synlig under klämring).

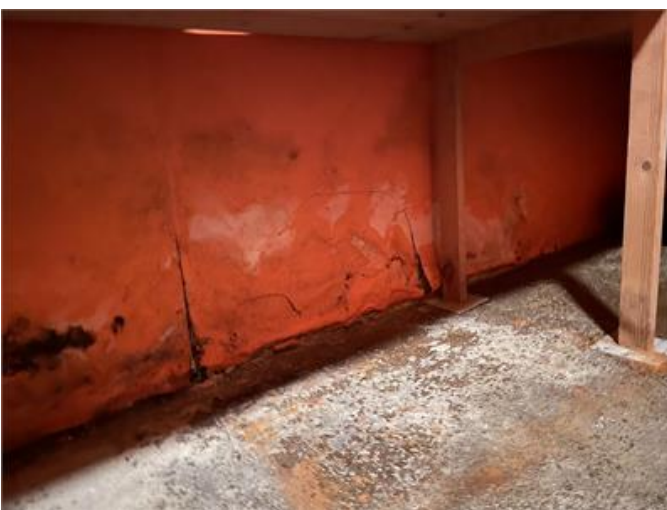
| Besiktningresultat | | | | | |
|---|---|---|---|---|---|
| Matkällare/förråd | | | X | | Utrymmets källarvägg som är påreglad (organiska material) har fuktskador och rekommenderas att tas bort/rivas ut. |

Matkällarens källarvägg som är påreglad (organiska material) har fuktskador och rekommenderas att tas bort/rivas ut.
