Besiktningssprotokoll

Anticimex Försäkringsbesiktning i samarbete med Fastighetsbyrån

Fastighetsbeteckning: Slagverket 98	
Fastighetsadress: Axel Swartlings Gata 2	
Postnummer: 603 77	Ort: Norrköping

Försäkringsbesiktning

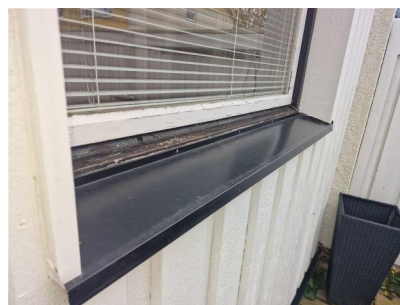
Utvändigt / Fönster

Fönster har färgsläpp och torrspickor.

Fönsterbågar och fönsterkarmar där målningsbehov finns riskerar att få fukt- och rötskador på grund av sämre vattenavvisande förmåga.

För att öka livslängden på fönster rekommenderas målning och underhåll.

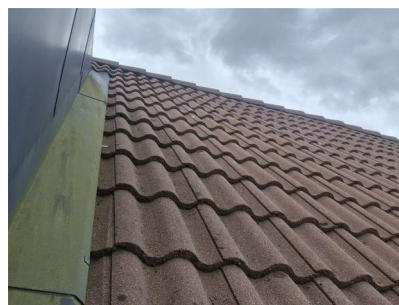
Utvändigt / Tak

Yttertaket är äldre (från byggnadsår).

Takpannor, plåtdetaljer har enligt vår bedömning en begränsad livslängd. Eftersom husets taktäckning är äldre har det ett minskat motstånd mot vatteninträngning. Detta i sin tur kan leda till fuktskador på träläkt och vidare ner i underliggande konstruktioner.

Vindskivor är i behov av målning och underhåll.

Vindskivor där målningsbehov finns riskerar att få fukt- och rötskador på grund av sämre vattenavvisande förmåga.

Färgflagningar av plåtdetaljer förekommer.

Taket besiktades från mark och vindsfönster.

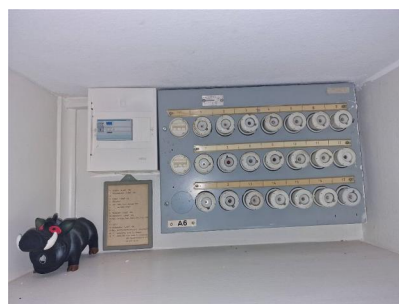
Entréplan / Allmänt

Betongplatta på mark med flytande golv.

Flytande golvkonstruktion och eventuella väggsyllar riskerar att drabbas av fuktskador på grund av naturlig fuktpåverkan om fuktskyddet är bristfälligt utfört alternativt saknas. Fuktvandring kan ske från marken genom betongen till organiskt material genom så kallad kapillärsugning och diffusion, vilket kan leda till skador med lukt av mikrobiell karaktär. Om golvkonstruktion och syllar är tryckimpregnerade kan även en kemisk lukt förekomma.

Jordfelsbrytare finns vid el-centalen.

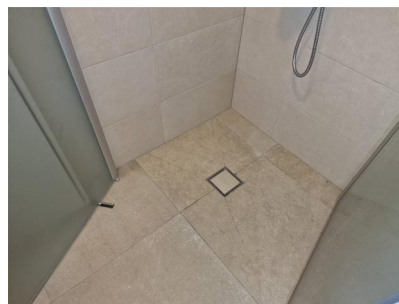
Entréplan / Dusch/Toalett

Normala fuktvärden indikerades mot klinker/kakel.

Fuktindikering mot kakel och klinker som regelbundet vattenbegjuts är svårt att utföra då även det underliggande fästmassan kan ge utslag på instrumentet utan att skada föreligger. Fuktindikering har dock utförts i delar av utrymmet som ej vattenbegjuts samt i angränsande rum/konstruktioner, utan avvikelser.
