# Besiktningsprotokoll

Anticimex Försäkringsbesiktning i samarbete med Fastighetsbyrån

| Fastighetsadress:<br>Hässelby Stenholm | |

| Besiktningsdatum:<br>2024-10-18 | Protokollnummer:<br>68606298 |

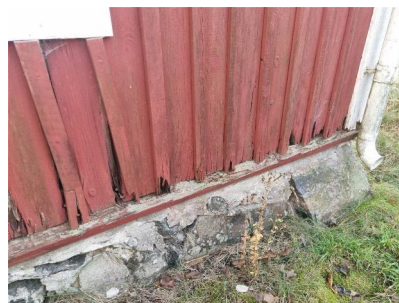
Rötskador finns i fasadpanelen.

Rötskador i fasaden är ett tecken på bristande fuktskydd/hög fuktpåverkan, som även kan leda till fuktrelaterade skador i bakomliggande konstruktioner.

Vi rekommenderar en fördjupad undersökning för att bedöma orsak och omfattning.

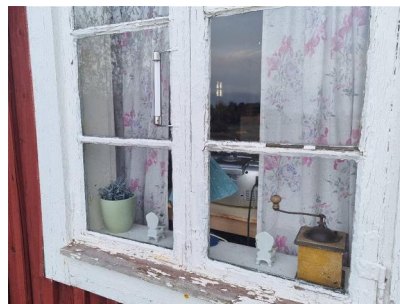
Kitt/-färgsläpp finns från fönster.

Detta medför ökad risk för fuktskador.

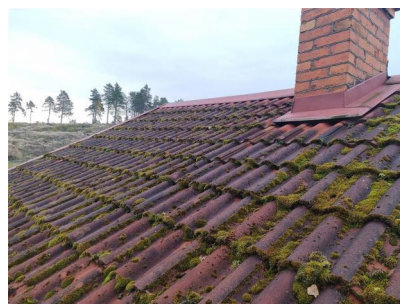
Mospåväxt finns på takpannor.

För att öka livslängden på taket rekommenderas att mossan tas bort från takpannorna.

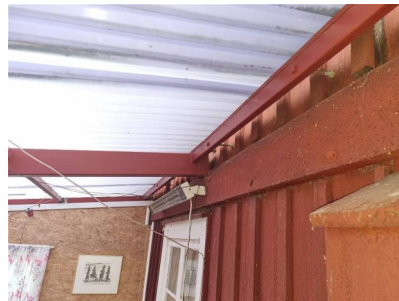
Uterummets förankring i huset har släppt från huset.

Jag rekommenderar att kontakta tas med en behörig fackman för kontroll samt åtgärdsförslag.

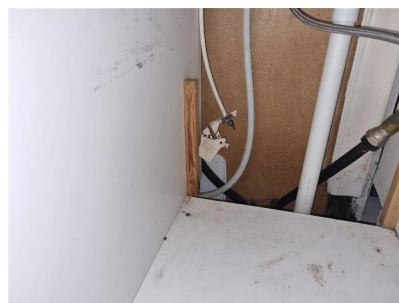
Elinstallationen i utrymmet har enligt vår bedömning uppenbara brister.

Elinstallationen i utrymmet är en säkerhetsrisk som kan orsaka både personskador och brand. Observera att besiktning av bostadens elsystem inte har ingått i uppdraget.

Kontakta en elektriker för kontroll och åtgärd.

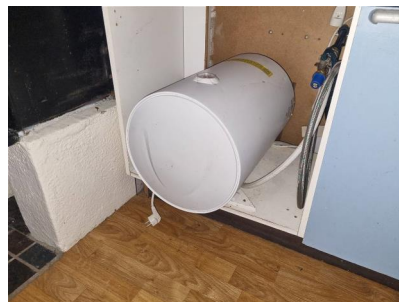
Varmvattenberedaren är olämpligt placerad.

När varmvattenberedaren finns i ett utrymme utan tätskikt ökar risken för fuktrelaterade skador i omkringliggande konstruktioner vid ett läckage.
