Fastighetsbeteckning  
Triangeln 10  
Adress  
Avtalsvägen 19  
18750 Täby

Uppdragsnummer C14832  
Besiktningdatum 2024-10-24  
Besiktningföretag OBM Fuktteknik AB  
Besiktningförrättare Jouni Kekkonen  
Närvarande Fastighetsägare och mäklare  
Giltig till och med 2025-10-24

Byggnadsbeskrivning	Byggnadsår
Huset är ett 2-planshus med suterrängvåning.	1978
Till eller ombyggnad	Övrigt
Ja, uterum, årtal okänt	Huset var möblerat vid besiktningstillfället

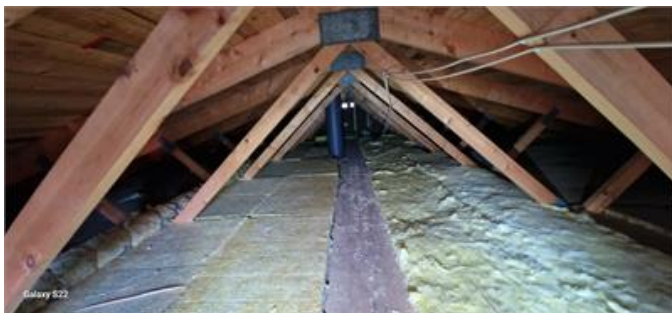
Besiktningresultat					
Bedömningsskala: 1 = Utan anmärkning, 2 = Påpekande, 3 = Bör åtgärdas, 4 = Ej besiktningsbart					
Byggnadsdel	1	2	3	4	Anmärkning
<b>Vind</b>					
		X			-Mikrobiell påväxt förekommer i begränsad omfattning, vilket bör kontrolleras regelbundet. -Vinden besiktigad via landgång (Delar av vinden saknar landgång)
Parallell tak				X	Det förekommer parallell isolerat tak vilket inte är en besiktningsbar konstruktion.
<b>Övre plan</b>					
Hall	X				
Kök		X			Fuktskydd saknas under diskbänkens vatteninstallationer.
Vardagsrum	X				
Dusch/wc		X			Utrymmet har äldre standard och den tekniska livslängden börjar närma sig, kommande renoveringsbehov.
Sovrum 1	X				
Klädkammare	X				
Trappa	X				
<b>Suterrängplan</b>					
					Se kommentar/riskanalis
Hall	X				
Tvättutrymme		X			Utrymmet har äldre standard och den tekniska livslängden är passerad, kommande renoveringsbehov.
Allrum/gillestuga	X

Bilden visar delar av vinden

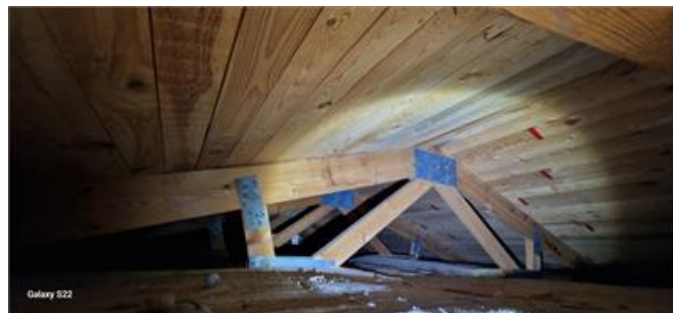
Bilden visar delar av vinden som saknar landgång

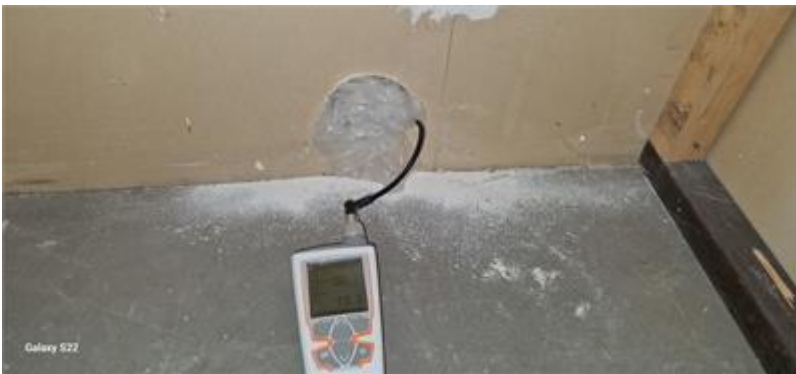
Byggnadsdel	Suterrängplan
Konstruktionsdel	Utreglade motfyllda ytterväggar
Konstruktionsuppbyggnad	Gipsskiva, träkonstruktion och grundmur

I provhål under trappan och i innerväggsyll uppmättes fuktkvoten till ca 10-12% och relativ luft fuktighet till ca 59-61%

Det kritiska gränsvärdet för mikrobiell tillväxt brukar anges till ca 15-17% fuktkvot (FK) eller ca 70-75% i relativ luftfuktighet (RF).
