Besiktningssprotokoll

Anticimex Försäkringsbesiktning i samarbete med Fastighetsbyrån

Fastighetsbeteckning: Liljekonvaljen 6	
Fastighetsadress: Gärdhemsgatan 15	
Postnummer: 463 30	Ort: Lilla Edet

Besiktningdatum: 2024-06-17	Protokollnummer: 68339603
Temperatur: 15 °C	Väderlek: Halvklart/Regn
Tekniker: Andreas Klövenäs	
E-post: Andreas.Klovenas@anticimex.se	
Kontor: Uddevalla	
Närvarande: Fastighetsmäklare deltog initialt

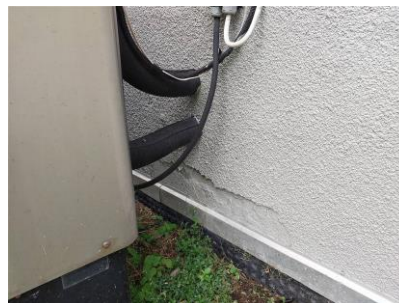
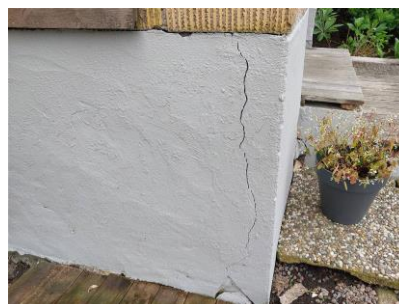
Utvändigt / Sockel

- Sprickor/putssläpp finns i sockel.

Dessa bedöms inte ha lett till bakomliggande skador. Putsen är i sig ett fuktskydd för grundmuren och bör återställas för att undvika fukt och frysskador samt vidare putssläpp.

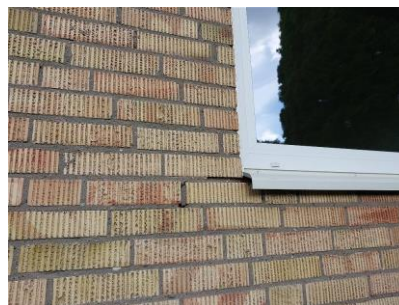
Utvändigt / Fasad

- Mindre sprickor/fogsläpp finns i tegelfasaden.

Dessa bedöms inte ha lett till bakomliggande skador.

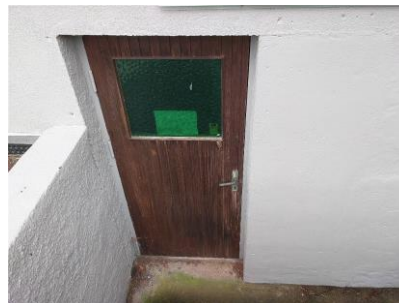
Utvändigt / Dörrar

- Torrspäckor och visst underhållsbehov finns på källardörren.

Dessa bedöms inte ha lett till bakomliggande skador.

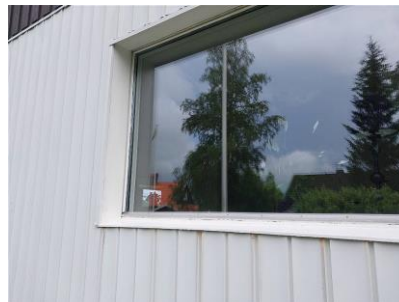
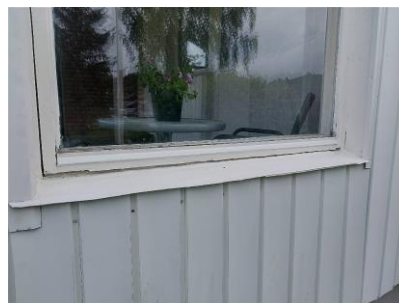
Utvändigt / Fönster

- Fönster är i behov av målning/underhåll.
- Otätheter noterades kring omfattning av enstakafönster (vardagsrum/källarfönster)

Fönsterbågar och fönsterkarmar där målningsbehov finns riskerar att få fukt- och rötskador på grund av sämre vattenavvisande förmåga.

- Fönster vid entrén/altan är rötskadad och kommer behöva bytas.

- Enstaka isolerglas börjar bli till åren.

Enstaka isolerfönster är äldre vilket betyder att tätningen mellan fönsterrutorna kan vara sämre. Detta kan leda till att missfärgning/imma kan uppstå mellan glasrutorna.

För att öka livslängden på fönster rekommenderas målning och underhåll.

Vid fönsterbyte bör man undersöka bakomvarande konstruktion för att säkerställa att följdsador inte uppstått.

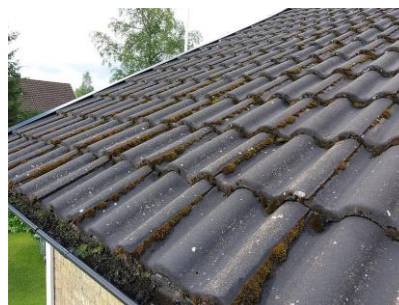
Utvändigt / Hängrännor / Stuprör

- Hängrännor är fyllda med mossa/skräp.

För att förhindra översvämning och vidare fuktbelastning på fasad och grundmur rekommenderas rensning av hängrännor.

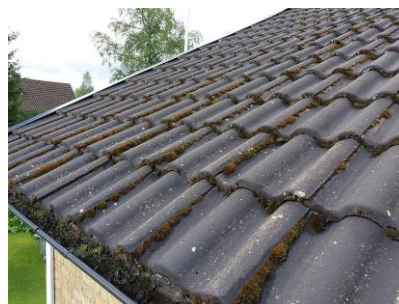
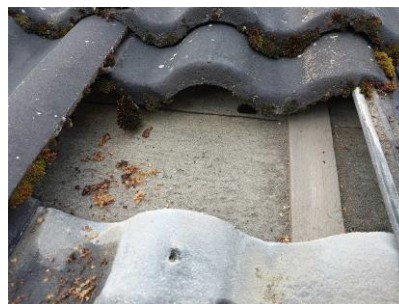
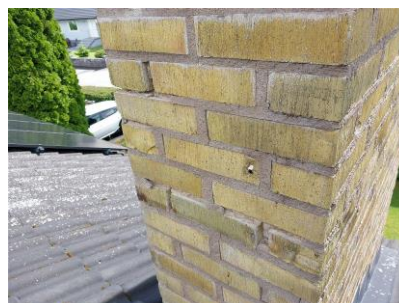
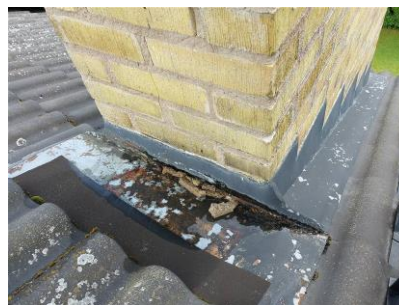
Utvändigt / Tak

- Takpannorna bedöms generellt gott skick. Viss mosspåväxt förekommer samt vissa takpannor bedöms äldre. Mossan bör tas bort för att undvika vidare skador på takpannor.

- Takpappen har blåsor och sprickor.

Blåsor och sprickor på takpappen innebär att fuktskyddet har nedsatt funktion, vilket kan leda till fuktskador i underliggande konstruktioner. Tänkbart scenario är att endast takpannor byttes vid takomläggning. Takpapp och läkt bedöms äldre.

- Takutsprång/träkonstruktion är i behov av underhåll. Underhåll träkonstruktion för att undvika skador.

- Skorstenen har visst fogsläpp. Kontakta murare för vidare bedömning. Fotplåt bedöms äldre och har visst underhållsbehov.

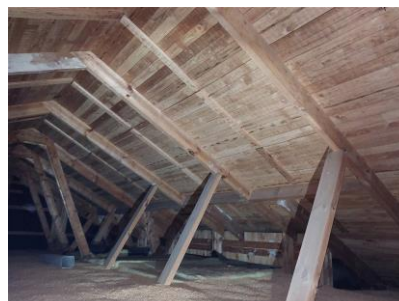
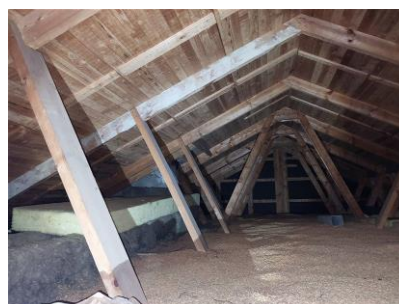
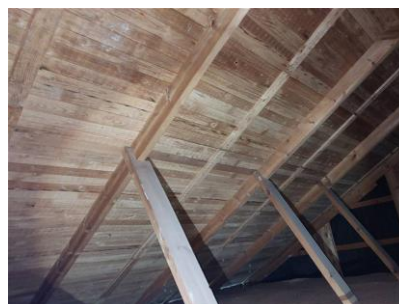
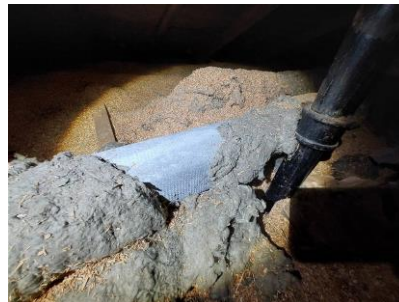
Utvändigt / Vind

Vid kontroll av vinden uppmättes fuktvärden under kritisk fuktnivå för mikrobiell tillväxt och en normal lukt upplevdes. Fuktkvoten i underlagstak/takbjälkar uppmättes till 8-9 %.

- Vid luckan till vinden noterades ventiltilnsrör som behöver isolering.

Ventilationsrör som inte isolerats på en kallvind kan orsaka kondensbildning med mikrobiella skador som följd.

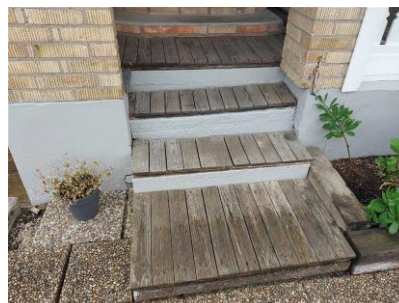
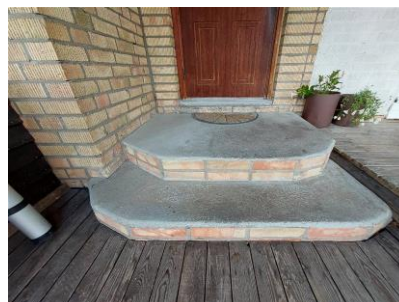
Utvändigt / Entrétrapp

- Trappan och veranda är ojämn och har sprickor
- Trallen är i dåligt skick och behöver bytas på sikt.

Vi rekommenderar en fördjupad undersökning för att bedöma orsak och omfattning.

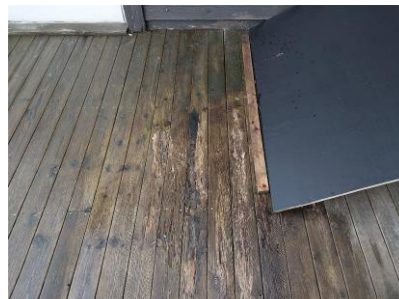
Utvändigt / Altan

- Rötskador noterades i trallbrädor.

Byt rötskadad konstruktion.

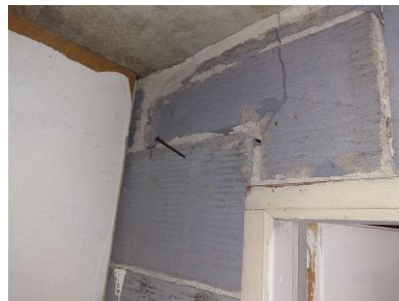
Hela huset / Allmänt

- Blå lättbetong finns i byggnaden.

Denna typ av lättbetong är i vissa fall radonhaltig.

Vi rekommenderar en radonmätning eller att du kontrollerar om radonmätning har genomförts tidigare.

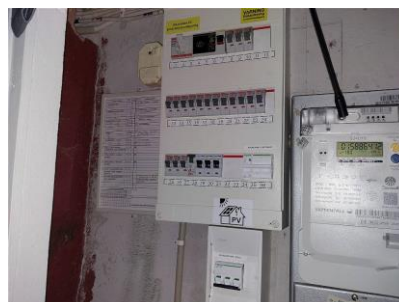
- Jordfelsbrytare finns installerad vid elcentralen.
- Gruppförteckning finns.

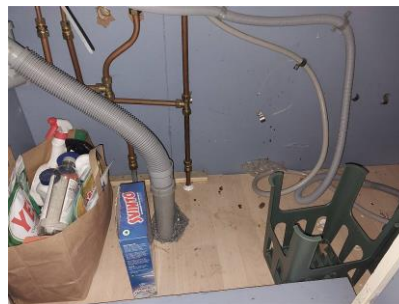
Entréplan / Kök

⚠ - Fuktskydd saknas i diskbänkskåp.

Utan fuktskydd är det svårt att upptäcka läckage från rörledningar. Vatten kan då tränga in i omkringliggande konstruktioner och orsaka fuktskador.

För att upptäcka eventuella läckage, installera ett fuktskydd.

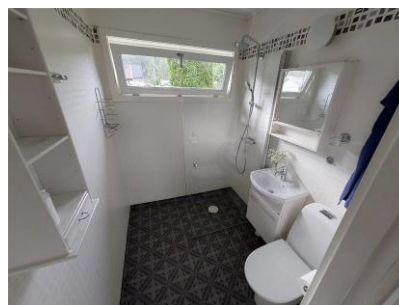
Entréplan / Dusch/Toalett

- Felaktigt fall på golvytan, bakfall mot tröskel förekommer.
- Fönster är placerat i våtzone.

Brister i golvet och/eller tätskiktets lutning medför risk för att vatten blir stående i golvet lågpunkter. Vidare finns risk att vatten tränger in i omkringliggande konstruktioner/utrymmen vilket i sin tur orsakar fuktrelaterade skador. Vid kontinuerlig vattenbegjutning på fönster finns risk för fuktrelaterade skador i omkringliggande konstruktioner

Försök att undvika vattenbegjutning på fönster alternativt skydda fönster med draperi eller plexiglas skiva. Komplettera med vattenskrapa för att undvika att vattnet rinner ned mot tröskel och blir stående.

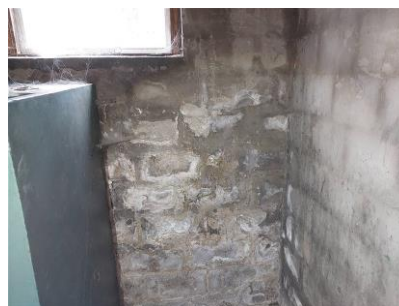
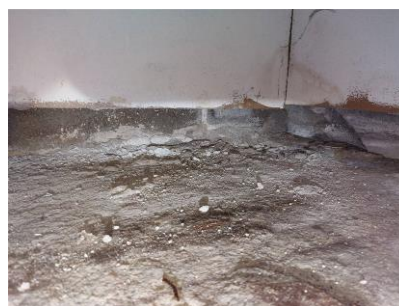
Källarplan / Allmänt

- Putssläpp och mineralutfällning finns på källarväggar.

Puts som släppt från underlaget samt mineralutfällning invändigt på källarytterväggarna är ett tecken på att källarens utvändiga fuktskydd inte fungerat tillfredsställande.

Puts och färgsläpp är svåra att bedöma vid enstaka tillfälle och behöver bedömas över tid. För att säkerställa att dessa skador nu är äldre/åtgärdade bör grundmurarna skrapas, putsas, målas om. För att sedan kontrollera att inga nya skador uppstår. Om nya skador uppstår, behöver källarens utvändiga fuktskydd förbättras.

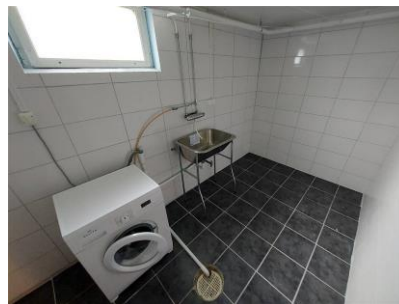
Källarplan / Tvättstuga

- ✎ - Hålrums ljud noterades i den keramiska golvbeläggningen.

Hålrums ljud tyder på att vidhäftningen mellan klinker och underlag inte är optimal.

Detta bedöms inte bero på eller vidare orsaka skada.

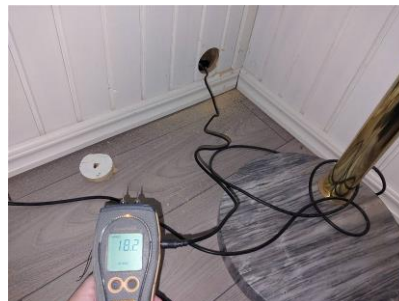
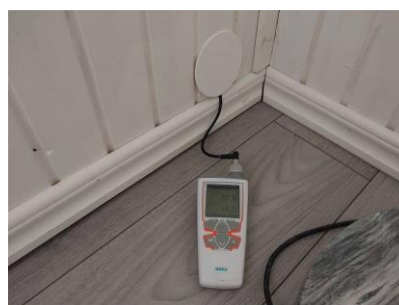
Källarplan / Allrum

- 🔍 Vid kontroll av konstruktion uppmättes fuktvärden över kritisk nivå för mikrobiell tillväxt och normal lukt upplevdes.

Källargrundmurar med påreglade isolerade ytterväggar. Fuktkvoten uppmättes till 18-19 %, den relativa fuktigheten uppmättes till 81 % och en normal lukt kunde kännas i golv/vägg vinkel.

Det finns risk för mikrobiell tillväxt om den relativa fuktigheten (RF) i den omgivande luften är över 75 %. I furuvirke motsvarar det en fuktkvot (FK) på 17 %.

Vi rekommenderar en fördjupad undersökning för att bedöma orsak och omfattning. Det är viktigt att tänka på att denna rekommendation om fördjupad undersökning gäller hela väggkonstruktionen.

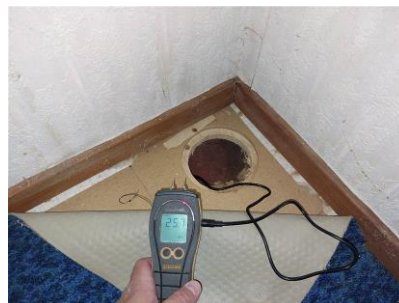
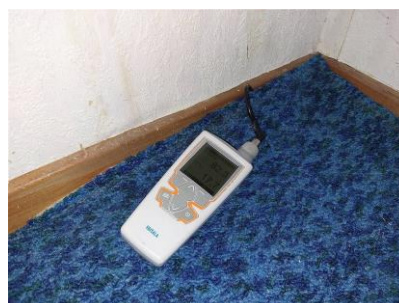
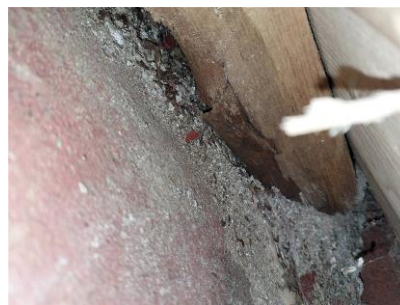
Källarplan / Allrum

🔍 Vid kontroll av konstruktion uppmättes fuktvärden över kritisk nivå för mikrobiell tillväxt och mikrobiell lukt upplevdes.

Grundläggningen består av en betongplatta på mark utan underliggande isolering och med ett uppreglat isolerat golv dikt an betongen. Denna konstruktion får ofta skador på grund av naturlig fuktvandring. Fuktkvoten uppmättes till 26 % och den relativa fuktigheten till 82 % via provhål i golv. Det noterades också rötskador på golvregel vid provhål.

Det finns risk för mikrobiell tillväxt om den relativa fuktigheten (RF) i den omgivande luften är över 75 %. I furuvirke motsvarar det en fuktkvot (FK) på 17 %.

Vi rekommenderar en fördjupad undersökning för att bedöma orsak och omfattning. Det är viktigt att tänka på att denna rekommendation om fördjupad undersökning gäller hela golvkonstruktionen.

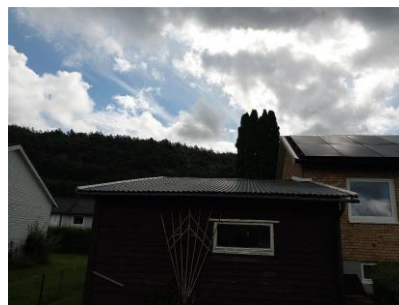
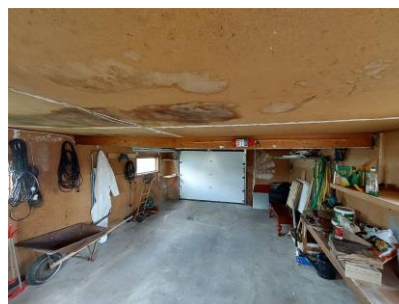
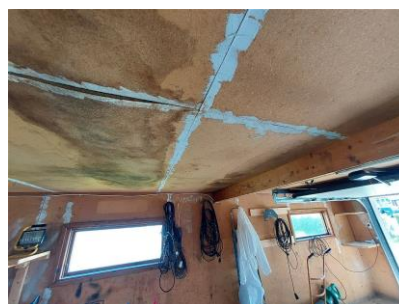
Utvändigt / Garage utvändigt

- Tak är ojämnt och buktigt/båggar utvändigt.
- Innertak samt bärande balk båggar.
- Fuktfläckar noterades på innertak.

Vi rekommenderar en fördjupad undersökning för att bedöma orsak och omfattning.

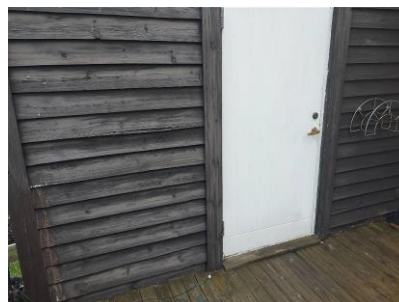
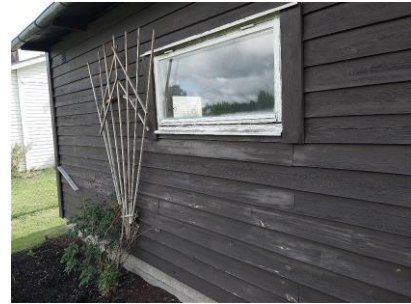
- Enstaka panelbrädor har rötskador. Fasadpanelen är i behov av målning/underhåll.

Fasadbeklädnad och träkonstruktioner där målningsbehov finns riskerar att få fukt- och rötskador på grund av sämre vattenavvisande förmåga. För att öka livslängden på fasadbeklädnaden rekommenderas målning och underhåll. I samband med ommålning rekommenderas att de rötskadade panelbrädorna byts ut samt att bakomvarande konstruktion kontrolleras för att säkerställa att följskador inte uppstår.

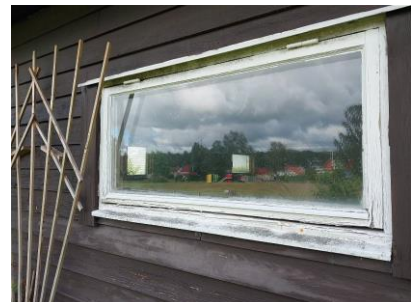
- Fönster är i behov av målning/underhåll.

Fönsterbågar och fönsterkarmar där målningsbehov finns riskerar att få fukt- och rötskador på grund av sämre vattenavvisande förmåga.

För att öka livslängden på fönster rekommenderas målning och underhåll.

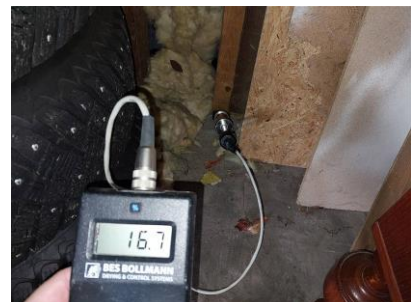
Garage invändigt / Allmänt

- Fuktkontroll av väggsyllar.

Vid kontroll av väggsyllar uppmättes fuktvärden i nivå med kritisk fuktnivå för mikrobiell tillväxt.

Fuktkvoten uppmättes till 17 % via otätheter.

Vi rekommenderar en fördjupad undersökning för att bedöma orsak och omfattning. Det är viktigt att tänka på att denna rekommendation om fördjupad undersökning gäller hela konstruktionen.
