Lahäll 18:7

Kolarestigen 15

Uppdragsnummer	AB4088
Besiktningdatum	2024-10-24
Besiktningföretag	OBM Besiktningsservice AB
Besiktningförrättare	Magnus Holm
Närvarande	Fastighetsägare
Giltig till och med	2025-10-24

Byggnadsbeskrivning	Byggnadsår
Huset är ett 1-planshus med källare.	1946
Till eller ombyggnad	Övrigt
	Huset var omöblerat vid besiktningen.

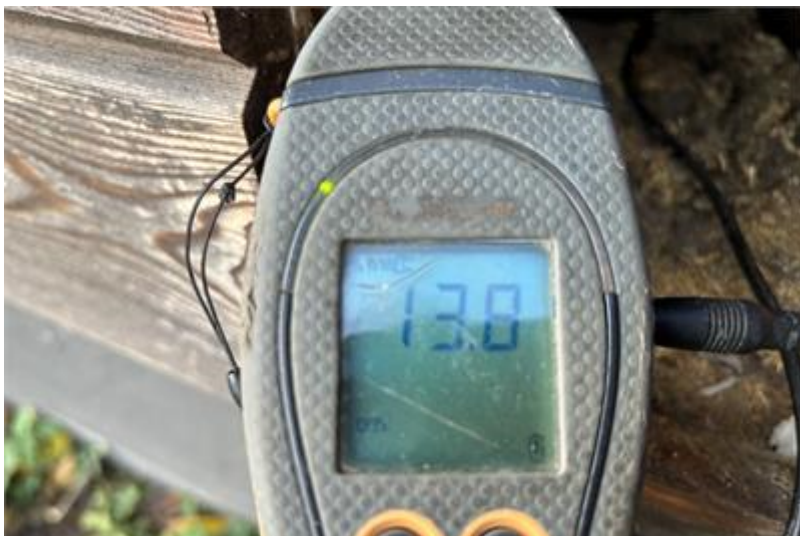
Byggnadsdel	Entréplan.
Konstruktionsdel	Uppreglat golv ovan betonggolv.
Konstruktionsuppbyggnad	Parkett, träreglar, betonggolv.

Vid stickprovskontroll via ventiler i fasaden uppmättes fuktvärden under gränsvärdet och ingen avvikande lukt upplevdes.

Fuktkvoten uppmättes till mellan 13-14%.

Det kritiska gränsvärdet för mikrobiell tillväxt brukar anges till ca 17% fuktkvot (FK).

Resultatet av stickprovskontrollen ger inga indikationer på åtgärdsbehov.
