# Besiktningssprotokoll

Anticimex Försäkringsbesiktning i samarbete med Fastighetsbyrån

Fastighetsbeteckning: Pilken 3	
Fastighetsadress: Mistelgatan 14	
Postnummer: 218 36	Ort: Bunkeflostrand

Besiktningdatum: 2024-10-16	Protokollnummer: 68587296
Temperatur: 12 °C	Väderlek: Klart
Tekniker: Johan Fagerström	
E-post: johan.fagerstrom@anticimex.se	
Kontor: Malmö	
Närvarande: Fastighetsägarna samt Rasmus Flink, mäklare från Fastighetsbyrån och Niklas Saar, energiexpert från Anticimex

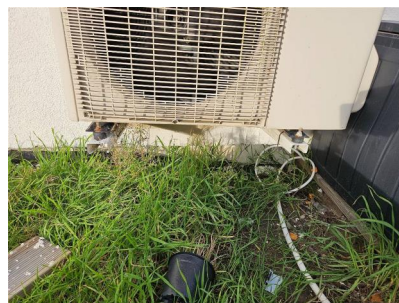
-Kondensvatten från luftvärmepumpens utedel leds inte bort från husgrunden.

Detta medför en ökad fuktbelastning med risk för att vatten tränger in i anslutande konstruktioner, vilket i sin tur kan leda till fuktrelaterade skador. Observera att besiktning av byggnadens värmesystem eller värmepumpen inte har ingått i uppdraget.

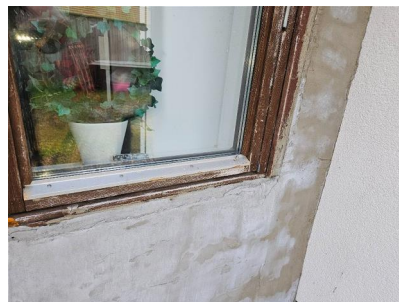
-Gavlar och takfot på äldre delarna av huset samt vägg på baksida av garage är byggda med trä, isolerat med cellplast som det sedan putsats på.

Om konstruktionen är en odränerad putsad isolering på ett organiskt material är detta ur fuktsynpunkt en riskabel konstruktion. Fukt som kommer in i väggkonstruktionen har svårt att torka ut vilket kan orsaka mikrobiell tillväxt. Risk för inträngning av fukt är störst vid otätheter runt fönster/dörrar och ventiler samt vid sprickor i putsen. Risken för skador ökar på fasader mot väderutsatta lägen.

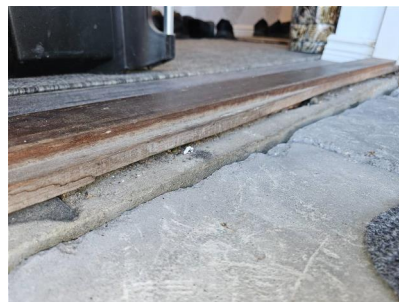
-Tröskelbleck saknas under entrédörr och tröskeln är otät samt skadad.

Avsaknad av tröskelbleck medför att det finns otätheter där vatten kan rinna in och orsaka fuktskador på tröskel och/eller i kringliggande vägg och bjälklag.

Kontakta en snickare för en fortsatt bedömning och åtgärd.

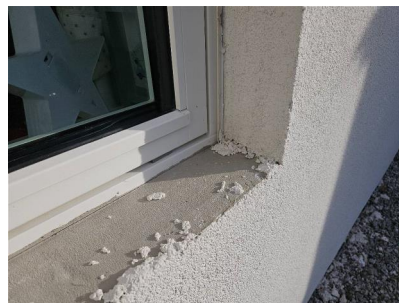
-Fönsterbleck och sidoplåtar saknas på några fönster.

Avsaknad av fönsterbleck medför en ökad risk för att vatten kan rinna in och orsaka fuktrelaterade skador i omkringliggande konstruktioner.

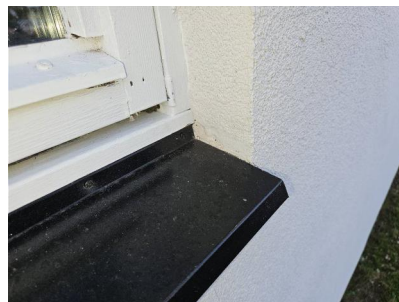
-Fönsterblecken saknar uppvikta sidor med putskant.

När fönsterblecken är otäta finns risk att vatten rinner in i väggen vilket i sin tur kan leda till fuktskador i väggkonstruktionen.

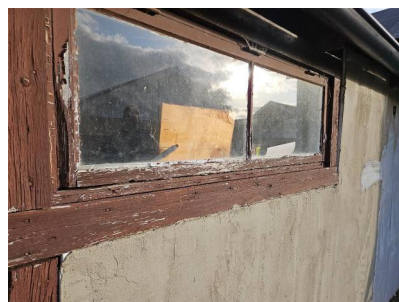
-De äldre fönstren på baksidan av garaget är i behov av målning/underhåll alternativt byte.

Fönsterbågar och fönsterkarmar där målningsbehov finns riskerar att få fukt- och rötskador på grund av sämre vattenavvisande förmåga. För att öka livslängden rekommenderas målning och underhåll. Vi rekommenderar att en snickare kontaktas för en fortsatt bedömning och åtgärd.

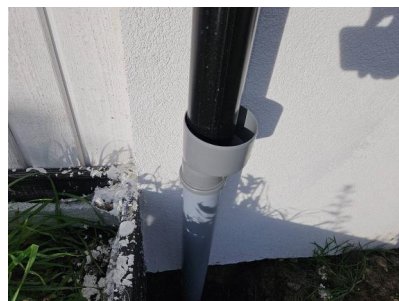
-Lövsilar finns inte på alla stuprör.

När det saknas lövsilar kan löv och annat skräp sköljas ner och orsaka stopp i dagvattenledningen. För att hindra stopp i dagvattenledningar rekommenderas montering av lövsilar samt rensning av dessa kontinuerligt.

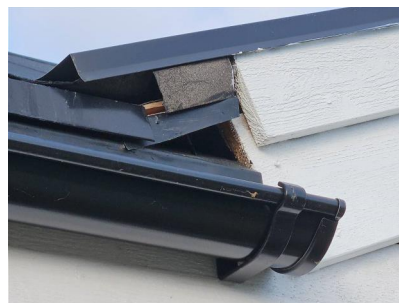
-Det förekommer otätheter vid takfot och vindskiva.

Dessa otätheter medför risk för att regnvatten kan tränga in och orsaka skador i tak- och väggkonstruktioner.

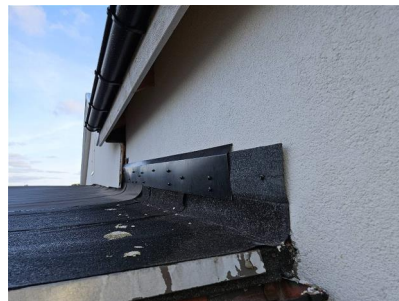
-Anslutning mellan garagetak och gavelvägg är bristfälligt utförd.

Detta medför risk för att regnvatten kan rinna in mellan anslutningen och gavelväggen, vilket i sin tur kan leda till mikrobiella skador i tak och väggkonstruktioner.

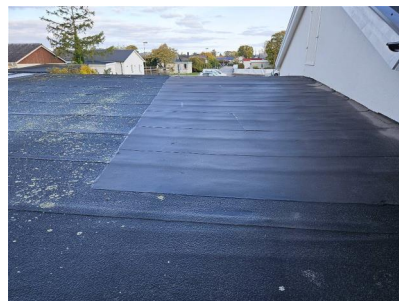
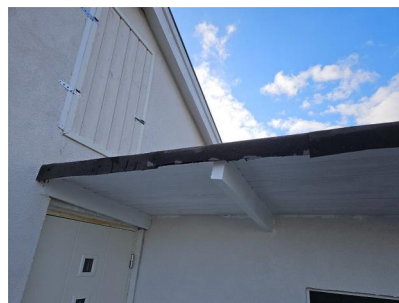
-Underlagspapp ligger ytligt på delar av garagetak och vindskiveplåt saknas.

Denna typ av papp är inte menad att ligga som ett ytskikt utsatt för solljus. Vindskiveplåten har till uppgift att säkerställa tätheten vid takavslut. Risk för skador på pappen som kan orsaka läckage och fuktskador i underliggande konstruktioner.

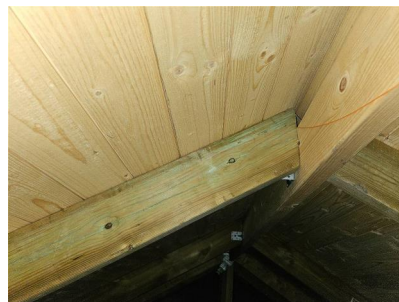
-Träskyddbehandlat virke har använts till takstolarna.

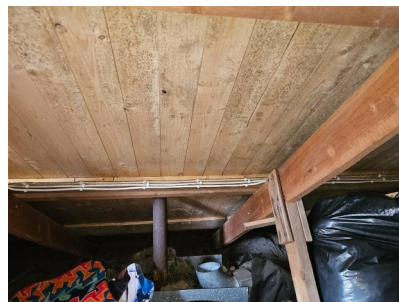
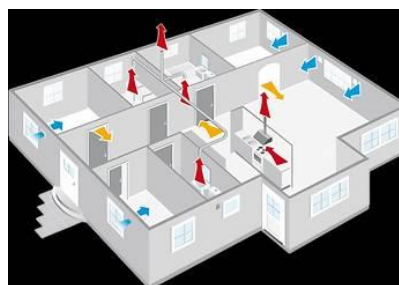
Vid kontroll av vinden har fuktvärden under kritisk fuktnivå för mikrobiell tillväxt uppmätts, dock finns mikrobiell påväxt på underlagstak. Det finns risk för mikrobiell tillväxt om den relativa fuktigheten (RF) i den omgivande luften är över 75 %. I furuvirke motsvarar det en fuktkvot (FK) på 17 %.

Fuktkvoten i underlagstak/takbjälkar uppmättes till 13 %.

Den upptäckta mikrobiella påväxten på underlagstaket är ett tecken på att vinden tillförs fukt inifrån bostaden samt från badrummets frånluftning som mynnar på vinden och öppning i pannrummets tak.

För att komma tillrätta med detta behöver fuktillförseln inifrån bostaden minskas, vilket kan göras genom att ventilationen i bostaden förbättras samt att eventuella otätheter i vindsbjälklaget (tak-/väggvinklar, taklucka med mera) tätas.

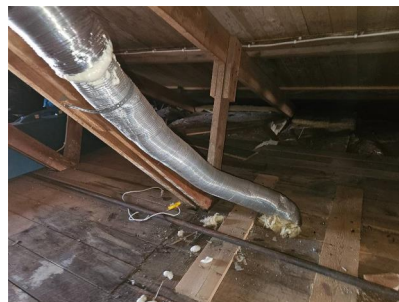
-Ventilationsrör från köksfläkt går oisolerat genom vind.

När ventilationsrör är oisolerade finns risk för kondensbildning som kan orsaka fuktskador i underliggande konstruktioner.

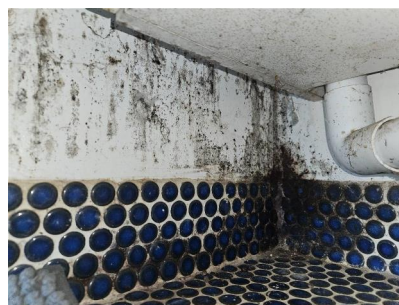
-Mikrobiell påväxt finns på vägg under vaskskåp.

Vi rekommenderar en fördjupad undersökning för att bedöma orsak och omfattning.

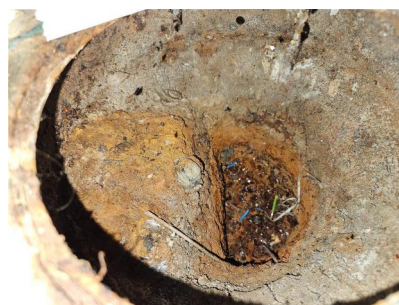
-Golvbrunnen som är äldre och gjord av gjutjärn är rostangripen.

Det finns risk att golvbrunnen rostar sönder med läckage och fuktskador i omkringliggande konstruktioner som följd.

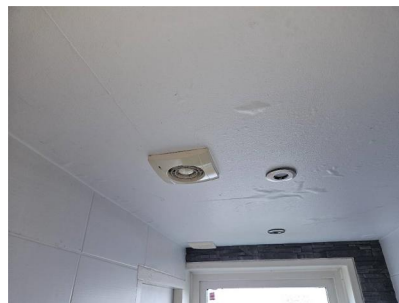
-Takväven bubblar sig.

Detta bedöms inte ha orsakat några bakomliggande skador

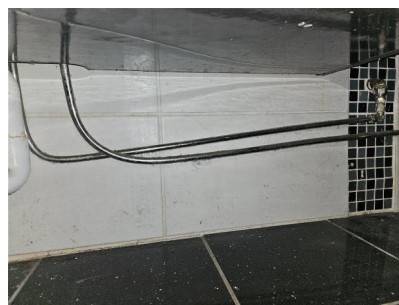
-Vattenrör under vaskskåp är inte fixerade.

När vattenrör inte är fixerade kan kopplingarna lossna pga vibrationer med läckage som följd.

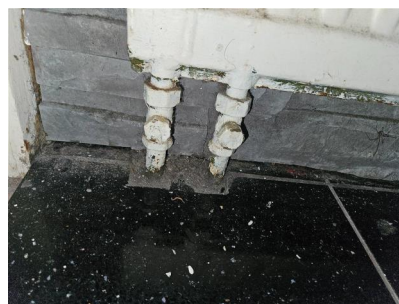
-Rör genomföringar finns i golv.

Rör genomföringar i golv medför en ökad risk för att vatten tränger ner i omkringliggande konstruktioner och orsakar fuktskador. Vid uppbyggnaden av utrymmet var detta tillåtet och utförandet anses därför vara fackmässigt utfört. I dagens branschregler är detta inte längre tillåtet.

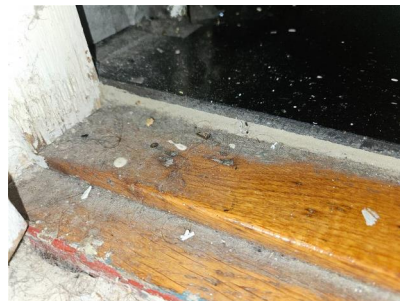
-Tätskikt vid tröskel saknas/är felmonterat.

Ett felmonterat tätskikt medför risk att vatten tränger in i angränsande konstruktioner och rum vilket i sin tur kan leda till fuktrelaterade skador.

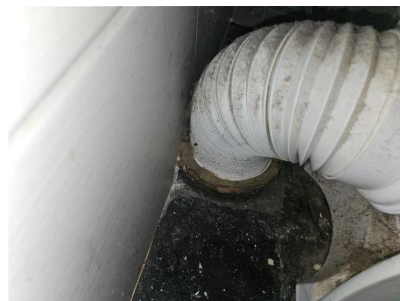
-Rör genomföring för avlopp till toalett finns för nära vägg.

Det finns risk att tätskiktet inte har kunnat anslutas på ett korrekt sätt, vilket kan leda till otätheter och fuktskador vid ett läckage.

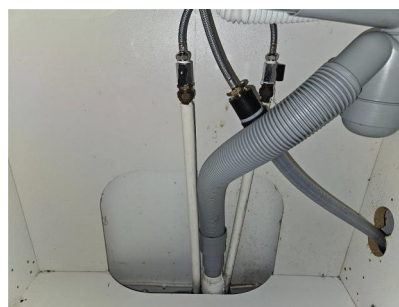
-Vattenrör i vaskskåp är inte fixerade.

När vattenrör inte är fixerade kan kopplingarna lossna pga vibrationer med läckage som följd.

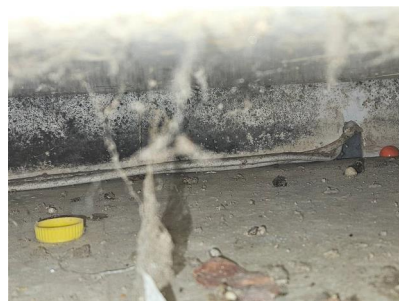
-Mikrobiell påväxt finns på yttervägg under köksinredning.

Vi rekommenderar en fördjupad undersökning för att bedöma orsak och omfattning. Se även under rubriken Allmänt.

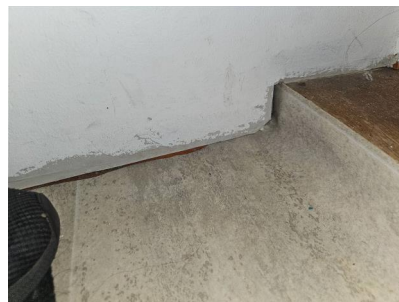
-Golvmattan saknar uppvik mot vägg.

När det saknas tätskikt på golvet finns det risk för fuktskador i omkringliggande konstruktioner vid ett läckage.

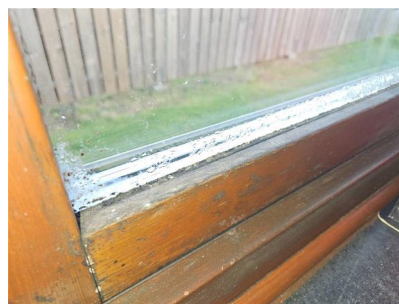
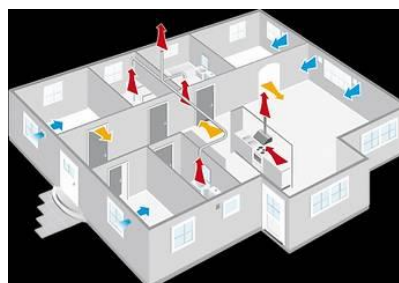
-Kondens på fönster samt mikrobiell påväxt på karmar och väggar förekommer i de flesta av husets rum.

Mikrobiell påväxt på väggar och kondensspår på fönstrens insida tyder på att bostadens allmänventilation är bristfällig. Observera att besiktning av bostadens ventilationssystem inte har ingått i uppdraget.

Den generella rekommendationen enligt dagens normer är att minst halva luftvolymen i bostaden byts ut under en timme, detta för att minska fuktbelastningen på husets konstruktioner samt för att öka förutsättningarna för en sund inomhusmiljö.

Det så kallade självdraget behöver ofta förstärkas i moderna hus då värmekällor som ved/olja/pellets pannor blir mer och mer ovanliga. Ett typiskt sätt att förstärka självdraget är att installera våtrumsläktar med konstant drift i våtutrymmen samt friskluftsventiler i alla sov- och allrum.

Observera att detta är typiska åtgärder, för att säkerställa en fullgod ventilation enligt dagens normer rekommenderar vi kontakt med ventilationsfackman för lämpliga åtgärdsförslag.
