Hjortronet 22

Vättestigen 18

Uppdragsnummer	JE2623
Besiktningsdatum	2024-10-25
Besiktningföretag	OBM Ostkusten AB
Besiktningförrättare	Lars-Inge Karlsson
Närvarande	Säljares dotter
Giltig till och med	2025-10-25

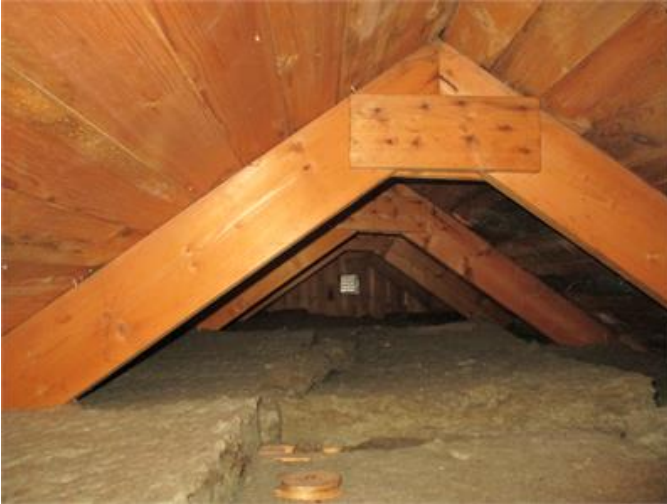
Vind

Mikrobiell påväxt förekommer på yttertakets insida i begränsad omfattning. Det kan ej bedömas om detta är ett pågående problem eller av äldre ursprung. Yttertakets insida bör därför kontrolleras regelbundet, se även info på protokollets näst sista sida, pos. 3.

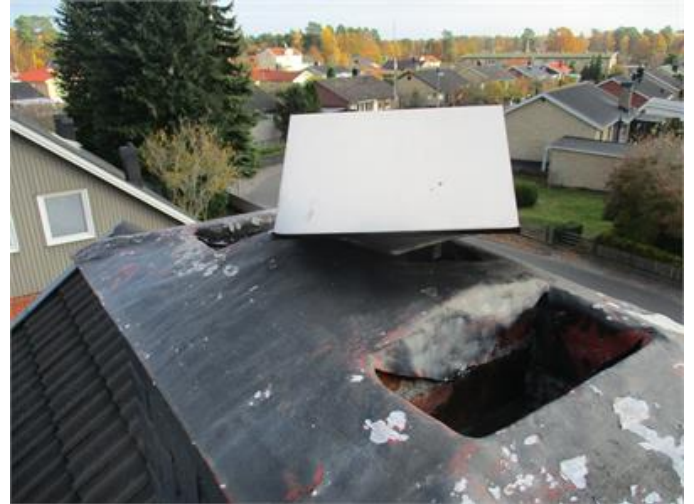
Skorsten

Besiktningsresultat					
Bedömningsskala: 1 = Utan anmärkning, 2 = Påpekande, 3 = Bör åtgärdas, 4 = Ej besiktningsbart					
Byggnadsdel	1	2	3	4	Anmärkning
UTVÄNDIGT					
Tak		X			Regnskydd saknas på skorsten.
Hängrännor/stuprör	X				
Fasad	X				
Fönster	X				
Dörrar	X				
Sockel		X			Färgsläpp undersida entrétrappa
Mark	X				
Nockvind		X			8% FK uppmättes i undersida yttertak. Mikrobiell påväxt förekommer på underlagstakets undersida, se kommentar/riskanalis.
	X				Risk för mikrobiell tillväxt föreligger om den relativa fuktigheten (RF) i den omgivande luften är över 75 % vilket i furuvirke motsvarar en fuktkvot (FK) på 17 %.
Sidovind 1-3	X				
INVÄNDIGT					
Entréhall	X				
Sovrum	X				
Vardagsrum	X				
Kök	X				
Dusch				X	Golvbrunn under duschkabin är inte besiktningsbar.
Bastu	X				
Wc	X				
Hall	X				
ÖVREPLAN					
Trappa	X				
Hall	X				
Sovrum 1	X				
Klädkammare	X				
Sovrum 2	X
