**Fastighetsuppgifter**

Risatorp 1:35

Knipevägen 15

Uppdragsnummer	G30838
Besiktningsdatum	2024-10-24
Besiktningföretag	OBM Kronoberg AB
Besiktningförrättare	Jonas Håkansson
Närvarande	Fastighetsägare
Giltig till och med	2025-10-24

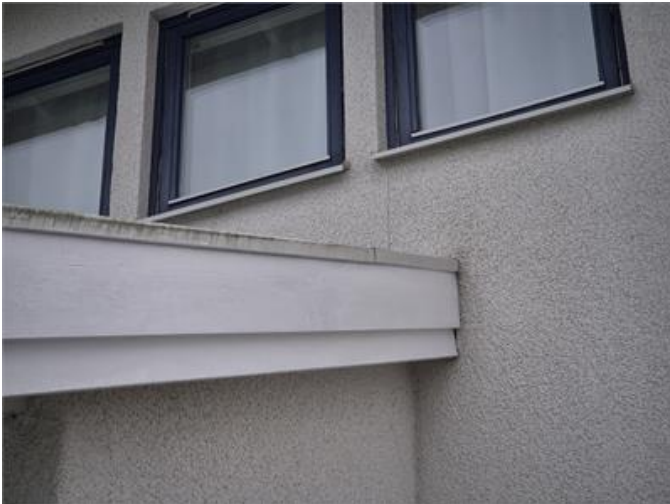
Spricka förekommer i fasad under fönsterparti övre plan.

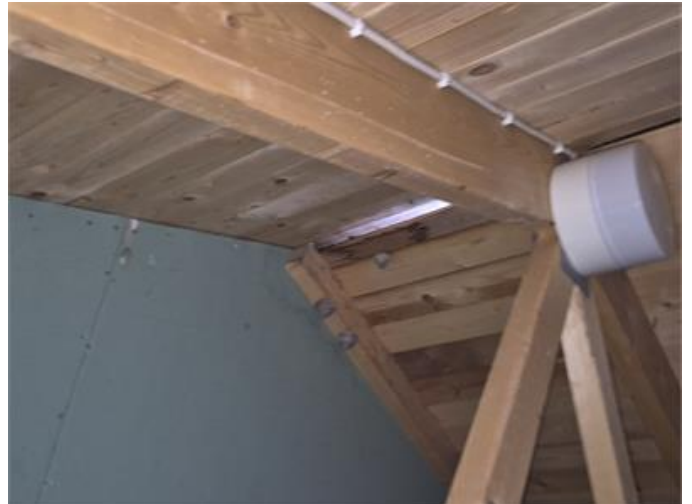
Vinden: Närmastnock mot sjösidan, noterades att dagsljus kunde leta sig in samt att det förekommer spår efter snö/regn letat sig in vid kraftigare vindar. Det rekommenderas att orsaken till glipan undersöks och tätas.

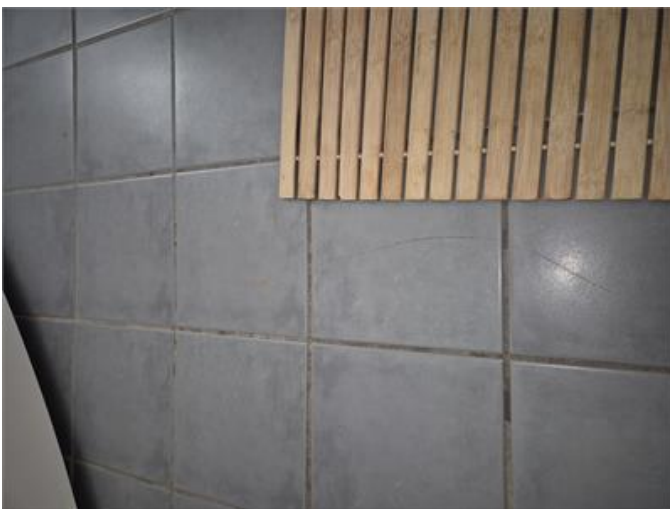
**BAD/WC:** Hela golvet utanför badkarszonen lutar inte mot golvbrunn. Sprickor förekommer i flera klinkerplattor. Enligt fastighetsägarna sprack plattorna ca 2-3 år efter byggnationen och efter det har det inte blivit fler sprickor i plattor. Vid fuktindikeringar som utfördes i rummet indikerades ingen förhöjd fukt med indikation om fuktskada.

Badrum, övre plan: Sprickor förekommer i flera klinkerplattor. Enligt fastighetsägarna sprack plattorna ca 2-3 år efter byggnationen och efter det har det inte blivit fler sprickor i plattor. Vid fuktindikeringar som utfördes i rummet indikerades ingen förhöjd fukt med indikation om fuktskada.
