Besiktningssprotokoll

Anticimex Försäkringsbesiktning i samarbete med Fastighetsbyrån

Fastighetsbeteckning: Ärlan 1	
Fastighetsadress: Lärkstigen 11	
Postnummer: 672 31	Ort: Årjäng

Besiktningdatum: 2024-09-27	Protokollnummer: 68549722
Temperatur: 5 °C	Väderlek: Mulet
Tekniker: Peter Karlsson	
E-post: Peter.Karlsson@anticimex.se	
Kontor: Karlstad	
Närvarande: Fastighetsägares son

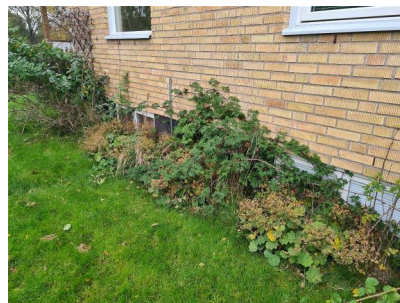
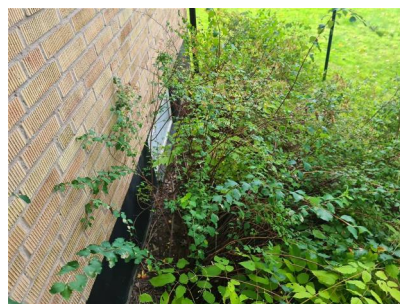
Växter finns i anslutning till byggnaden.

När det finns rabatter och växter nära byggnaden finns risk att fukt stannar kvar i väggarna. Detta kan i sin tur orsaka invändiga fuktskador. Växternas rötter kan också skada grundmuren och sätta dräneringsledningen ur funktion.

Området närmast huset rekommenderas att vara fritt från växtlighet.

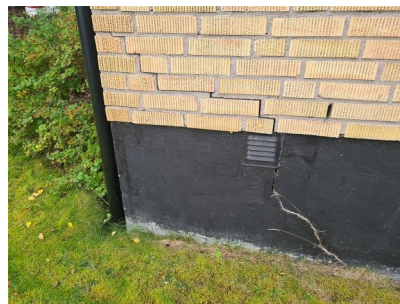
Sprickor finns i sockel på husets syd/västra knut - se bild.

Vi rekommenderar en fördjupad undersökning för att bedöma orsak och omfattning.

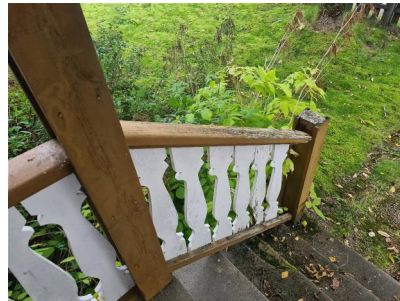
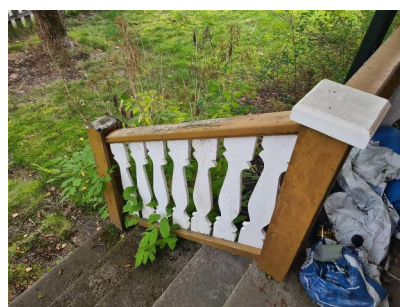
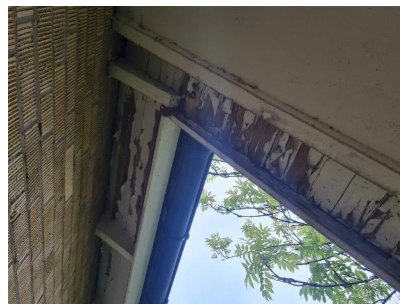
Räcke samt skärmtak har underhållsbehov alternativt byte av rötskadade detaljer.

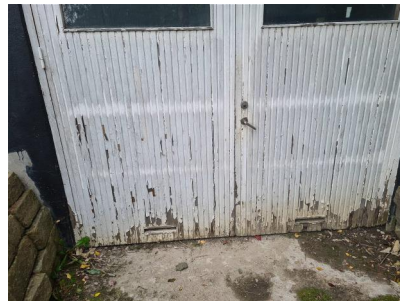
Garageport har färgsläpp och torrspäckor.

Dörrar där målning behövs riskerar att få fukt- och rötskador på grund av sämre vattenavvisande förmåga.

För att öka livslängden på dörr rekommenderas målning och underhåll.

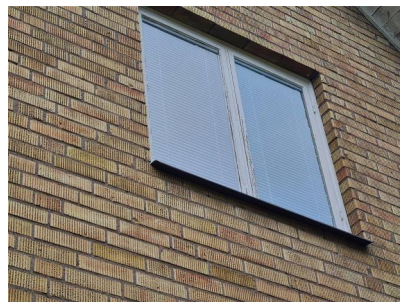
Kitt-/färgsläpp finns från äldre fönster.

Detta medför ökad risk för fuktskador.

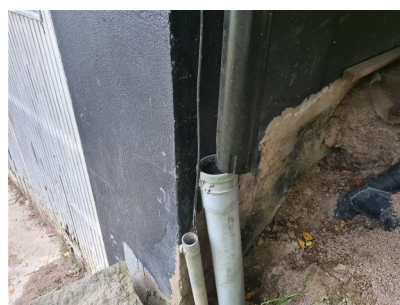
Lövsilar finns inte.

När det saknas lövsilar så finns det risk att det blir stopp i dagvattenledningen.

För att hindra stopp i dagvattenledningar rekommenderas komplettering av lövsilar.

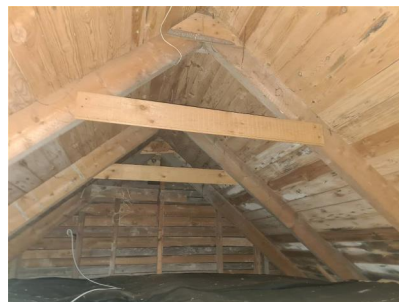
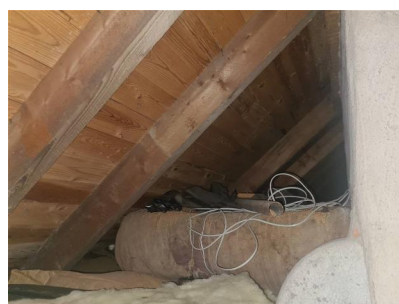
Fuktkvoter uppmättes i takstolar och underlagstak till mellan 10-12% Risk för mikrobiell tillväxt inträffar vid 75% relativ luftfuktighet vilket motsvarar 17% fuktkvot i furuvirke. Observera att fuktigheten på vinden ändras över säsongen, fuktigast är det vindtertid.

Mikrobiell påväxt finns på underlagstaket.

Detta kan vara ett tecken på att vinden tillförs fukt inifrån bostaden. Observera att besiktning av bostadens ventilationssystem inte har ingått i uppdraget.

För att komma tillrätta med detta kan fukttillförseln inifrån bostaden behöva minskas. Det kan göras genom att ventilationen i bostaden förbättras samt att eventuella otätheter i vindsbjälklaget (tak-/väggvinklar, taklucka med mera) tätas. Läs Anticimex faktablad om uppvärmda vindsutrymmen för tips och råd.

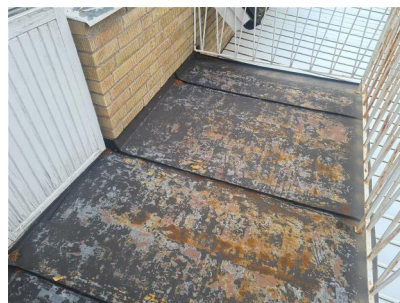
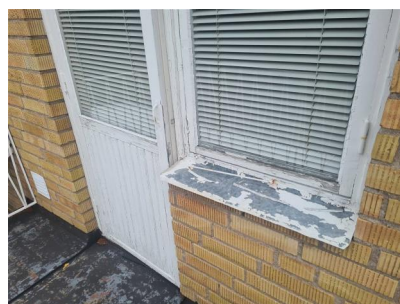
Balkonggolvet (falsad plåt) har färgsläpp, balkongdörren samt fönsterparti har torrsprickor och färgsläpp.

Detta kan i sin tur leda till fuktinträngning med fuktskador i under,-och intilliggande konstruktioner.

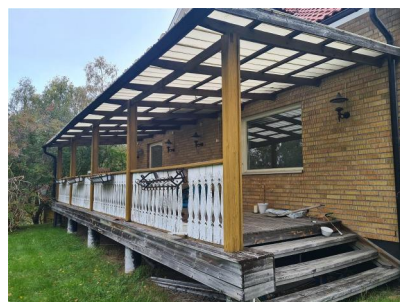
Altanräcke har lokala rötskador och spjälor har lossnat.

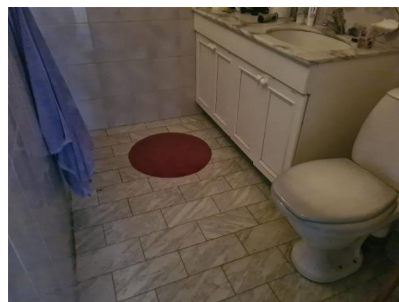
Rör genomföring finns i golv.

Rör genomföringar i golvet medför en ökad risk för att vatten tränger ner i omkringliggande konstruktioner och orsakar fuktskador.

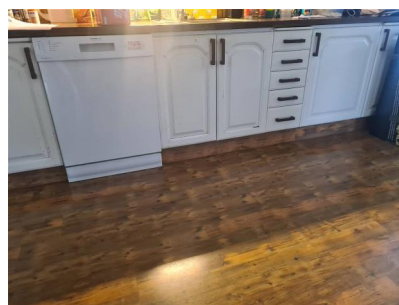
Droppskydd finns ej under diskmaskinen, under kyl/frys eller i diskbänksskåp och avloppsslangen till diskmaskinen är ej förankrad med upphängningsbygel.

Sammantaget finns en ökad risk för fuktskador vid läckage.

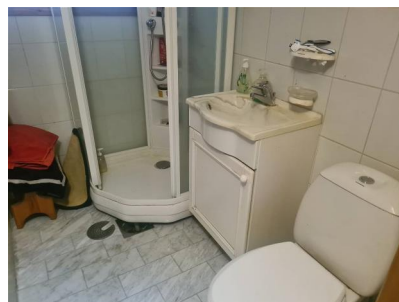
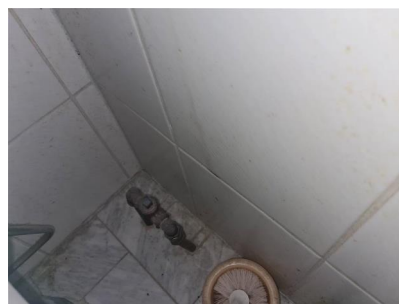
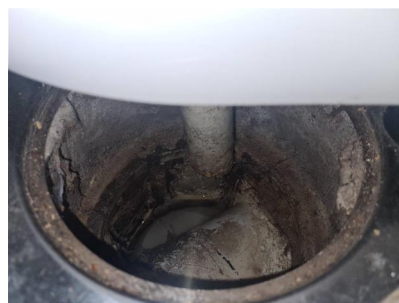
Våtutrymmet har äldre yt-/tätskikt samt golvbrunn med äldre förhöjningsring och rörgenomföringar förekommer i golv.

Eftersom funktionen, som innebär att ytskiktet/tätskiktet ska vara vattentätt, kan vara nedsatt finns en ökad risk att vatten tränger igenom ytskiktet/tätskiktet med vattenskador i omkringliggande konstruktioner som följd.

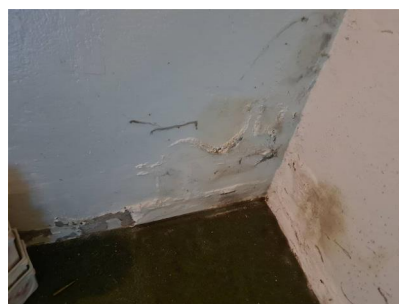
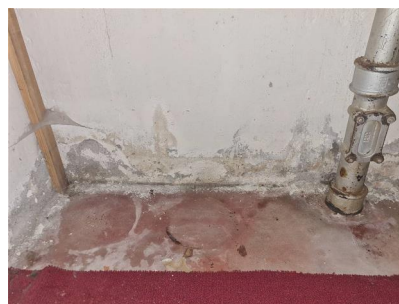
✗ Puts- och färgsläpp finns på källarväggar.

Puts- och färg som släppt från underlaget invändigt på källarytterväggarna är ett tecken på att källarens utvändiga fuktskydd inte längre fungerar tillfredsställande.

För att åtgärda detta måste källarens utvändiga fuktskydd förbättras. Läs Anticimex faktablad om källare för tips och råd.

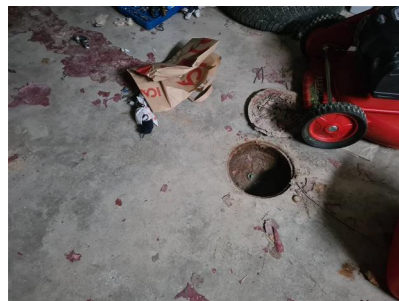
✎ Målade väggar och golv har färgsläpp, äldre golvbrunnar i gjutjärn förekommer (dessa kan rosta sönder)
Vissa rörledningar är äldre och isoleringen kan innehålla asbesthaltigt material.

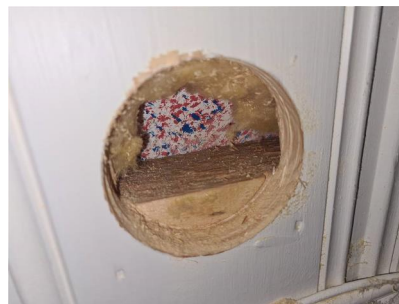
Vid kontroll av påreglade källarytterväggar uppmättes fuktvärden under kritisk nivå för mikrobiell tillväxt och normal lukt upplevdes.

Källargrundmurar med påreglade isolerade ytterväggar.
Fuktkvoten uppmättes till 15 % och en normal lukt kunde kännas i golv/vägg vinkel.

Befintlig påreglad vägg och eventuella väggsyllar riskerar att drabbas av fuktskador på grund av naturlig fuktpåverkan. Detta i sin tur kan leda till mikrobiella skador (angrepp av mikroorganismer) som kan resultera i att mikrobiell lukt sprids till boendemiljön. Om reglar/syllar är tryckimpregnerade kan även en kemisk lukt förekomma.

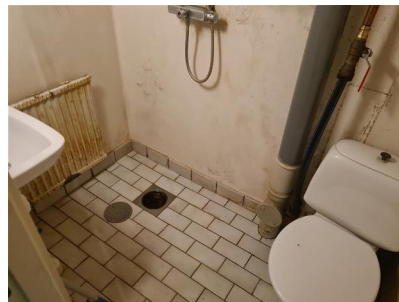
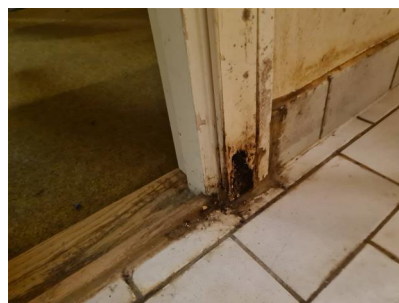
Yt- och tätskikt är äldre, golvbrunnen är äldre av gjutjärn, rötskador finns på foder och dörrkarm in till utrymmet och golvlutningen är något bristfällig.

Sammantaget finns en ökad risk för fuktskador i under- och intilliggande konstruktioner/utrymmen.
