Liden 1:51

Liden 39

**Besiktningssuppgifter**

Uppdragsnummer	O26173
Besiktningsdatum	2024-10-28
Besiktningföretag	OBM Besiktning Väst AB
Besiktningförrättare	Markus Grunditz
Närvarande	Säljare
Giltig till och med	2025-10-28

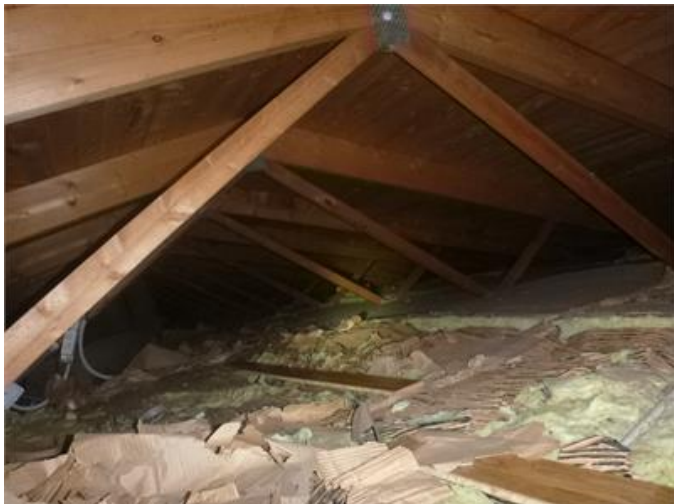
Missfärgningar förekommer i underlagstaket, dessa bedöms vara från tiden innan takomläggningen. Det rekommenderas att dessa hålls under uppsikt, skulle de öka i storlek eller annan förändring sker bör kontakt tas med en fackman för erforderliga åtgärder.

Bilden visar vy av vind.

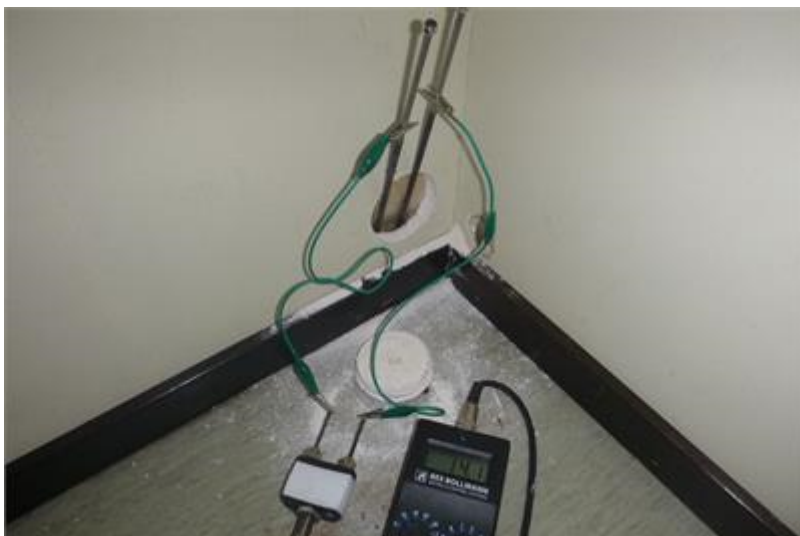
Byggnadsdel	Betongplatta.
Konstruktionsdel	Ytterväggssyll.
Konstruktionsuppbyggnad	Betong, ytterväggssyll av trä, innerväggssyll av plåt.

Vid kontroll av konstruktion mättes fuktkvoter stickprovsvis i ovankant en ytterväggssyll genom ett provhål i ytterväggen i förrådet till ca 14% fuktkvot. Vidare togs en fotlist bort på en innervägg i förrådet där det kunde konstateras att innerväggssyllen består av plåt (fuktkvotsmätning ej möjlig). Ett mindre provhål utfördes i golvkonstruktionen i förrådet där det kunde konstateras att golvkonstruktionen består av flytande golvytskikt dikt an betongplattan. Inga avvikande lukter kunde kännas i byggnaden vid besiktningsstillfället.

Vid kontroll av konstruktion uppmättes fuktkvoter under det kritiska gränsvärdet för mikrobiell tillväxt. Notera att stickprovsmässig undersökning är utförd. För att säkert fastställa konstruktionens uppbyggnad, kondition och fuktstatus måste en mer omfattande undersökning utföras.

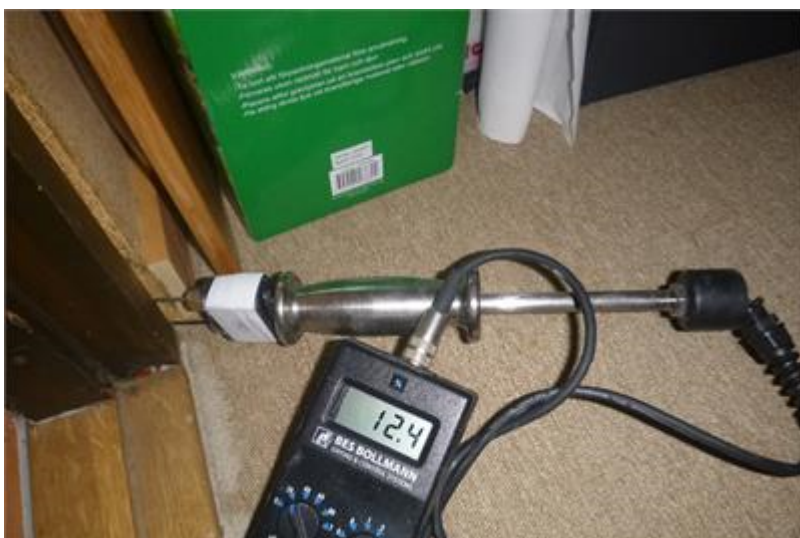
Byggnadsdel	Souterrängkällare.
Konstruktionsdel	Innervägg, tröskel samt yttervägg.
Konstruktionsuppbyggnad	Betong, flytande golvsikt, innerväggssyll av trä.

Vid kontroll av konstruktion mättes fuktkvoter stickprovsvis i en innervägg i förrådet till ca 12% fuktkvot samt i en tröskel mellan passagen och garaget till ca 14% fuktkvot. Ett provhål utfördes i ytterväggen i förrådet där det kunde konstateras att den består av betong, cellplast, gips (fuktkvotsmätning ej möjlig). Ett mindre provhål utfördes i golvkonstruktionen i allrummet där det kunde konstateras att golvkonstruktionen består av flytande golvytskikt dikt an betongplattan. Inga avvikande lukter kunde kännas i byggnaden vid besiktningstillfället.

Vid kontroll av konstruktion uppmättes fuktkvoter under det kritiska gränsvärdet för mikrobiell tillväxt. Notera att stickprovsmässig undersökning är utförd. För att säkert fastställa konstruktionens uppbyggnad, kondition och fuktstatus måste en mer omfattande undersökning utföras.
