Fastighetsuppgifter

Fastighetsbeteckning
Ölmevalla-Fagered 1:12
Adress
Lekarekullevägen 23
43951 Åsa

**Besiktningssuppgifter**

| Uppdragsnummer | O26145 |

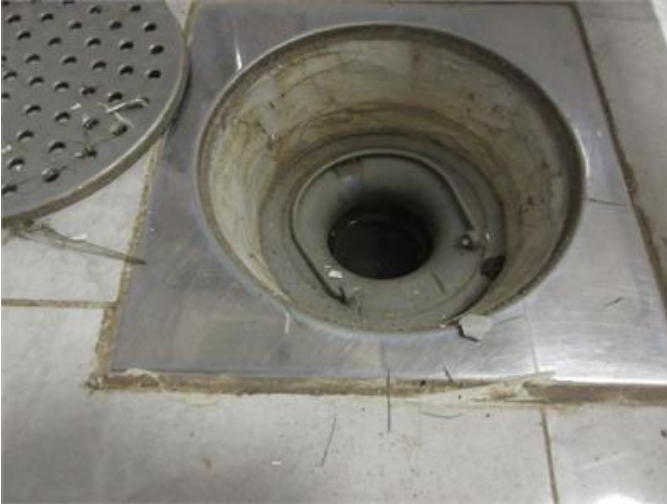
| Besiktningsresultat | | | | | |
|---|---|---|---|---|---|
| | | | | X | Manschett i golvbrunn är ej besiktningsbar, vilket medför att tätskiktets anslutning till golvbrunnen ej kan bedömas. |

Golvbrunn utan synlig brunnsmanschett

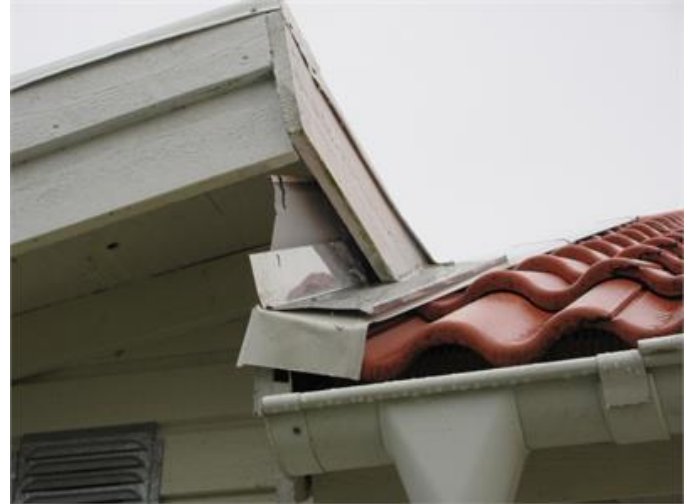
| Besiktningresultat | | | | | |
|---|---|---|---|---|--|
| Hängrännor/stuprör/tak | | | X | | Det noterades brister i utförandet av hängrännor/stuprör och tak bl.a. är det stort avstånd mellan rännkrokarna, det är bakfall på hängrännor, ej fackmässigt monterade plåtar. Kontakta en fackman för bedömning av omfattning och eventuella åtgärder. |

Bristfälligt montage av plåtar på yttertaket

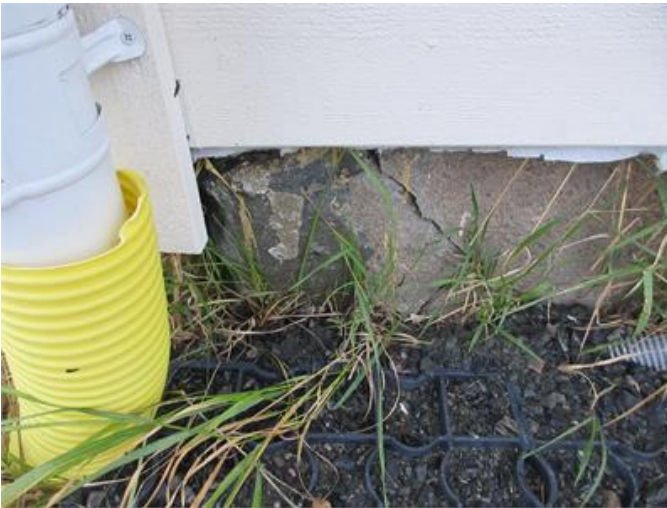
| Besiktningresultat | | | | | |
|---|---|---|---|---|--|
| Sockel | | X | | | Det noterades sprickor i sockeln, se kommentar/riskanlys. |

Sockel: Sprickorna i sockeln medför en ökad risk för sönderfrysning och ökad sprickbildning samt risk för inläckage.

Spricka i sockeln

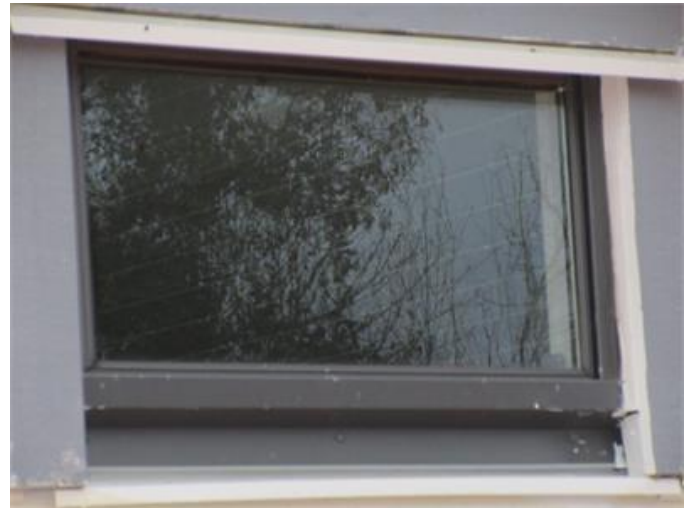
| Besiktningsresultat | | | | | |
|---|---|---|---|---|---|
| | | | | X | Ett fönster (Velux) på övervåningen är monterat upp och ner, ett fönster ser ut att sitta snett i fasaden. Kontakta en fackman för en bedömning av omfattning och eventuella åtgärder. |

Fönster som är installerat upp och ner
