# Besiktningssprotokoll

Anticimex Försäkringsbesiktning i samarbete med Fastighetsbyrån

Fastighetsbeteckning: Slöinge 5:250	
Fastighetsadress: Ågatan 14	
Postnummer: 31168	Ort: Slöinge

Besiktningdatum: 2024-10-25	Protokollnummer: 68618433
Temperatur: 8 °C	Väderlek: Halvklart
Tekniker: Tomas Forss	
E-post: tomas.forss@anticimex.se	
Kontor: Halmstad	
Närvarande: Fastighetsägarens dotter

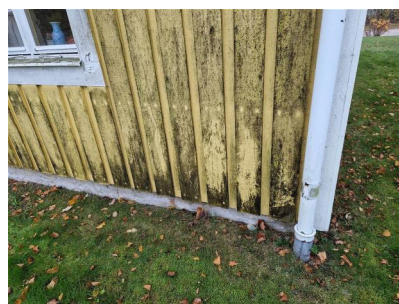
Algpåväxt finns allmänt.  
Lokalt finns färgsläpp.  
Någon enstaka rötskada noterades.

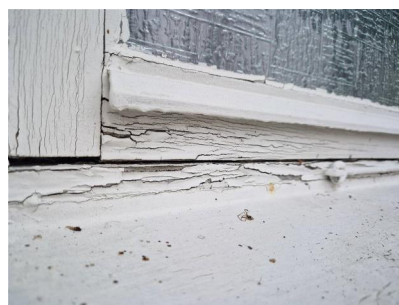
Fönster/dörrar är i behov av underhåll. Lokala rötskador noterades.

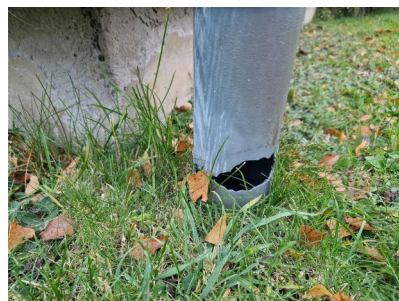
Lövsilar finns inte på stuprören. Hängrännorna är fulla med skräp. Rostangrepp noterades på hängrännor/stuprör.

Markröret åt sydväst är håll i.

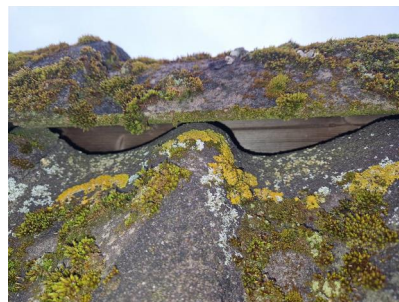
Yttertaket är sedanbyggnationen.  
Mossa finns på delar av taket.  
Färgsläpp finns från plåtdetaljer.  
Nocktätning finns inte  
Vid stickprovskontroll av underlagstaket noterades bubblor i pappen.

Takpannor, plåtdetaljer och underlagspapp har enligt vår bedömning en begränsad livslängd. Eftersom husets taktäckning är äldre har det ett minskat motstånd mot vatteninträngning. Detta i sin tur kan leda till fuktskador på träläkt och vidare ner i underliggande konstruktioner.

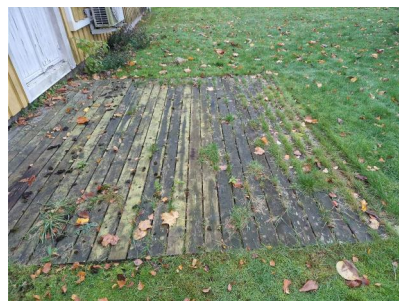
Altanen är av äldre modell och har vuxit igen.

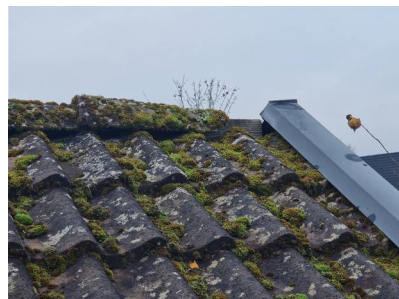
Växter finns intill byggnaden.  
Sockeln har putssläpp.  
Lokala rötskador finns i fasaden.  
Fönstren/dörren är i behov av underhåll.  
Hängrännorna är fulla med skräp.  
Rostangrepp noterades på hängrännorna.

Yttertaket är sedan byggnationen.  
Mossa finns bitvis på taket.  
Nocktätning finns inte och en nockpanna saknas.  
Bristerna medför en ökad risk för att vatten kan tränga in och orsaka fuktrelaterade skador i underliggande konstruktioner.

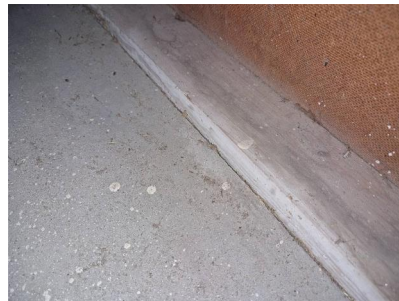
Garaget är uppvärmt.  
En mikrobiell lukt upplevdes vid inträdet.  
Syllarna ligger en bit under betongplattans ovankant.  
Lokala missfärgningar finns på insidan av väggsnivorna.

För att konstatera orsaken till den mikrobiella lukten rekommenderas att en fördjupad undersökning utförs.

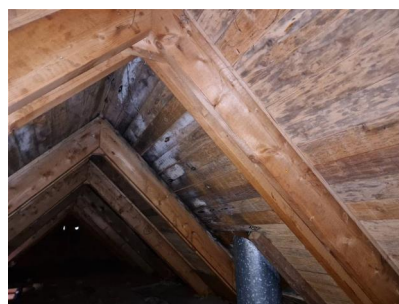
På vinden noterades mikrobiell påväxt på underlagstaket som indikerar att vinden tillförs fukt inifrån bostaden. För att åtgärda detta rekommenderas att ventilationen i bostaden förbättras samt att eventuella otätheter i vindsbjälklaget tätas.

Luckan till vinden är inte lufttät.

Mikrobiell påväxt finns på underlagstaket främst i närheten av skorstenen.

Detta kan vara ett tecken på att vinden tillförs fukt inifrån bostaden.  
Observera att besiktning av bostadens ventilationssystem inte har ingått i uppdraget.

För att komma tillrätta med detta kan fukttilförseln inifrån bostaden behöva minskas. Det kan göras genom att ventilationen i bostaden förbättras samt att eventuella otätheter i vindsbjälklaget (tak-/väggvinklar, taklucka med mera) tätas. Läs Anticimex faktablad om uppvärmda vindsutrymmen för tips och råd.

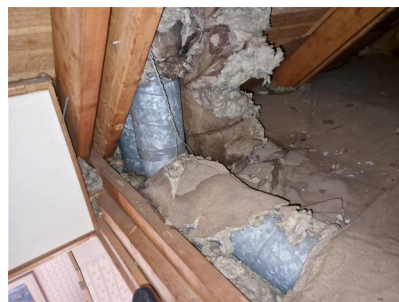
Ventilationsrören är bitvis oisolerade.  
Missfärgningar finns på delar av isoleringen.

Då rören är oisolerade finns risk för kondensbildning i rören med fuktrelaterade skador som följd.  
Kontakta fackman för kontroll samt för bedömning av lämpliga åtgärder.

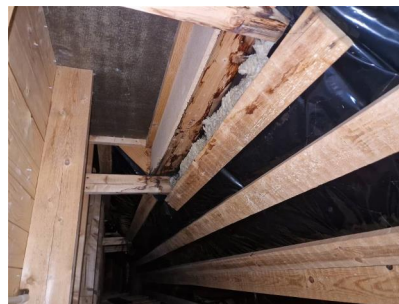
Missfärgningar finns i omkringliggande/underliggande konstruktioner under takkuporna samt under köksfläktens takgenomföring. Köksfläktens rör är oisolerat.

För att konstatera orsaken till och omfattningen av detta rekommenderas att en fördjupad undersökning utförs.

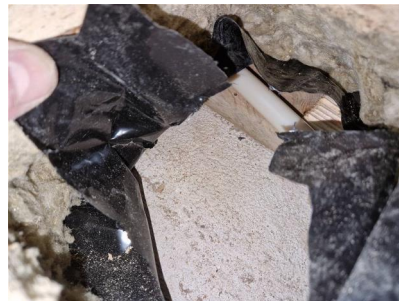
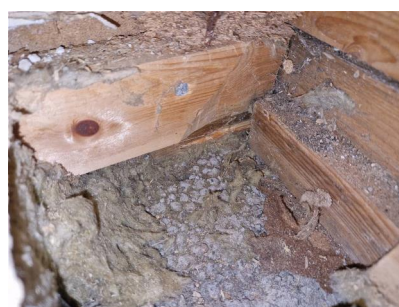
Det är ur fuktsynpunkt en känslig konstruktion. Vid kontroll av konstruktion noterades fuktrelaterade skador i konstruktionen varför man rekommenderas att kontrollera orsaken till och omfattningen av detta.

Ett provhål togs upp i vardagsrummets mellanvägg mot köket.

Golvkonstruktionen är uppbyggd enligt följande underifrån: grovgjuten betongplatta, mellanväggssyll av tryckimpregnerat virke, plastfolie, mineralull, spånskiva och plastmatta.

Mellanväggssylen är tryckimpregnerad och ligger direkt mot betongplattan.

Virkesspill finns på betongplattan under plastfolien.

Fuktkvoten mättes i syllen till 22 %.

En svag mikrobiell lukt upplevdes från provhålet och från syllens undersida.

Ett provhål togs upp i klädkammarens uppreglade golv mot ytterväggen åt väster.

Sockeln består av leca.

Sylen är tryckimpregnerad och ligger endast med en drevremsa under.

Fuktkvoten mättes i syllen till mellan 15-16 %.

Intill syllen låg en masonitskiva mot betongplattan/sockeln och en mikrobiell lukt upplevdes från denna.

Det finns risk för mikrobiell tillväxt om den relativa fuktigheten (RF) i luften är över 75 %, vilket i gran- och furuvirke motsvarar en fuktkvot (FK) på ca 17 %.

För att konstatera orsaken till och omfattningen av de fuktrelaterade skador som noterades rekommenderas att en fördjupad undersökning utförs.

Observera att rekommendationen gäller hela grundläggningen.

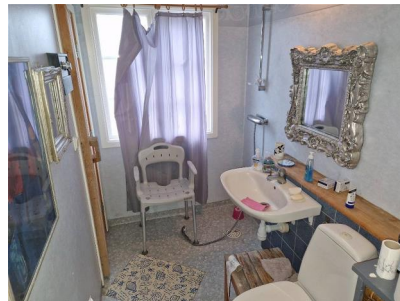
Våtutrymmet har äldre yt-/tätskikt och äldre golvbrunn.  
Golvbrunnens klämring är lös.  
Ett fönster är placerat i duschplatsen, draperi finns.  
Rör genomföringar finns i golvet via en klack intill duschplatsen.

Bristerna medför en ökad risk att vatten tränger igenom ytskiktet/tätskiktet med vattenskador i omkringliggande konstruktioner som följd.

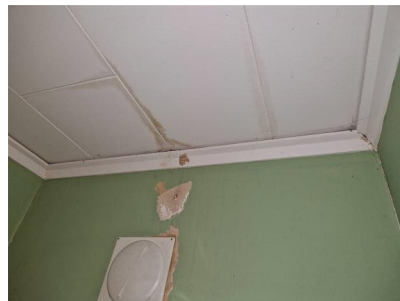
Missfärgningar finns i taket och på väggen under.

Fuktindikering utfördes på missfärgningarna utan anmärkning.

För att konstatera orsaken till och omfattningen av de missfärgningar som noterades rekommenderas att en fördjupad undersökning utförs.

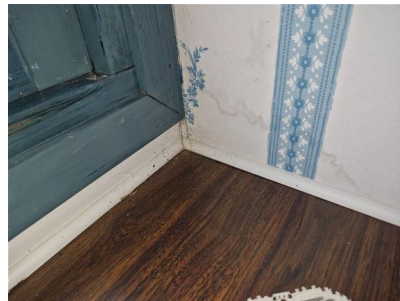
Missfärgningar finns på fönstersmygarna åt söder och norr.

Fuktindikering utfördes på missfärgningarna utan anmärkning.

För att konstatera orsaken till de missfärgningar som noterades rekommenderas att en fördjupad undersökning utförs.
