# Besiktningssprotokoll

Anticimex Försäkringsbesiktning i samarbete med Fastighetsbyrån

Fastighetsbeteckning: Baderskan 3	
Fastighetsadress: Kyrkebyvägen 22	
Postnummer: 671 50	Ort: Arvika

Besiktningdatum: 2024-10-22	Protokollnummer: 68601112
Temperatur: 10 °C	Väderlek: Mulet
Tekniker: Peter Karlsson	
E-post: Peter.Karlsson@anticimex.se	
Kontor: Karlstad	
Närvarande: Dödsboägares representant

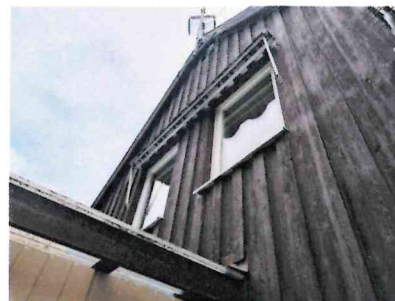
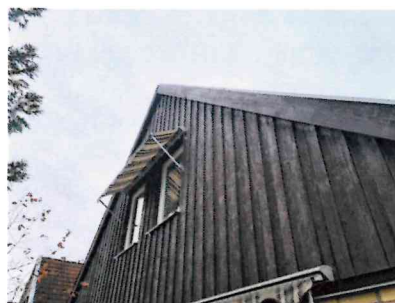
#### Utvändigt / Fasad

Träfasad på gavlar är något uttorkad (kort takutsprång)

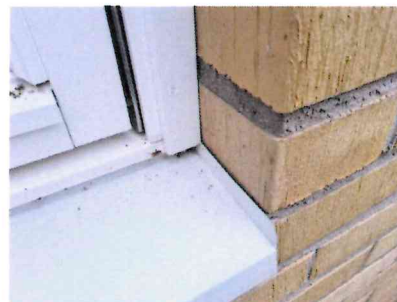
### Utvändigt / Fönster

Fönsterbleck är otäta vid infästningar.

Eftersom fönsterblecken är otäta finns risk att vatten rinner in i väggen vilket i sin tur kan leda till fuktskador i väggkonstruktionen.

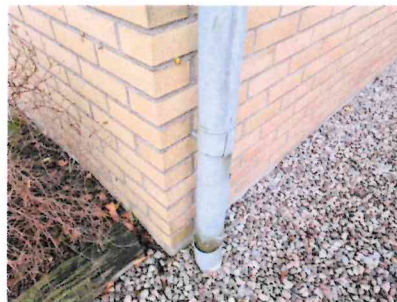
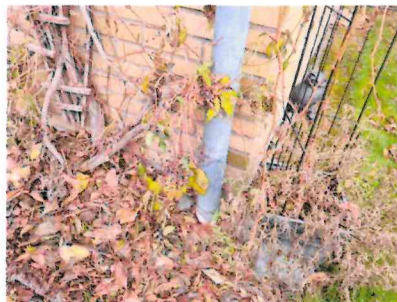
### Utvändigt / Hängrännor / Stuprör

Lövsilar finns inte.

När det saknas lövsilar så finns det risk att det blir stopp i dagvattenledningen.

För att hindra stopp i dagvattenledningar rekommenderas komplettering av lövsilar.

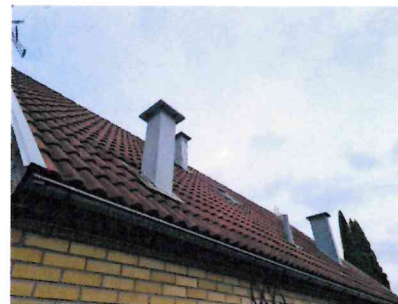
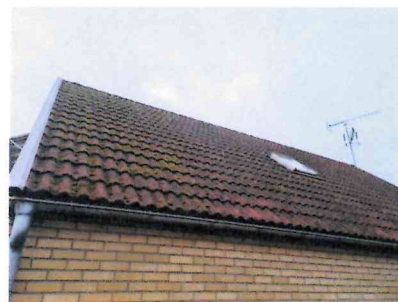
### Utvändigt / Tak

Yttertaket är äldre, underlagstak består av masonit utan yttre täckning av papp och husets norrsida har mycket mosspåväxt.

Takbeklädnad och underlagstak har enligt vår bedömning en begränsad livslängd. Eftersom husets taktäckning är äldre har det ett minskat motstånd mot vatteninträngning. Detta i sin tur kan leda till fuktskador på träläkt och vidare ner i underliggande konstruktioner.

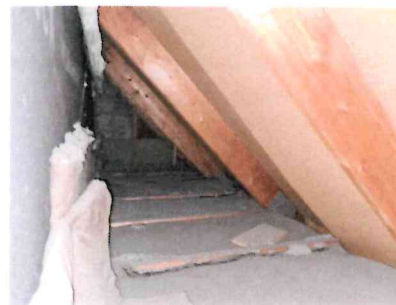
### Utvändigt / Sidovindar

Fuktkvoter uppmättes i takstolar och underlagstak till mellan 11-11% Risk för mikrobiell tillväxt inträffar vid 75% relativ luftfuktighet vilket motsvarar 17% fuktkvot i furuvirke. Observera att fuktigheten på vinden ändras över säsongen, fuktigast är det vindtertid.

Underlagstaket består av oljehärdad masonit.

Eftersom underlagstaket består av träfiberskivor utan yttre täckning av papp under takbeklädnaden, finns risk vid ogynnsam väderlek att regnvatten/snö tränger in i skivskarvar med läckage på vindsutrymmet som följd. Med tiden kan även träfiberskivorna drabbas av fuktskador.

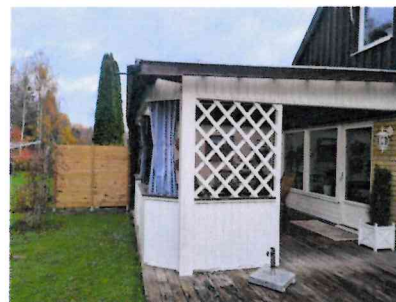
### Utvändigt / Altan

Altanräcke och träkonstruktioner är i behov av målning/underhåll.

Altanräcke och träkonstruktioner där målningsbehov finns riskerar att få fukt- och rötskador på grund av sämre vattenavvisande förmåga.

Vi rekommenderar att du utför målning/underhåll av altan.

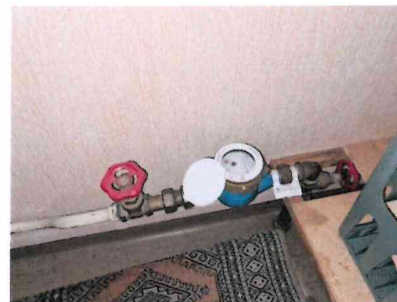
- ✎ Vattenmätaren saknar väggkonsol och avstängningsventiler är äldre (dessa kan med fördel bytas till kulventiler i samband med framtida vattenmätarbyte)

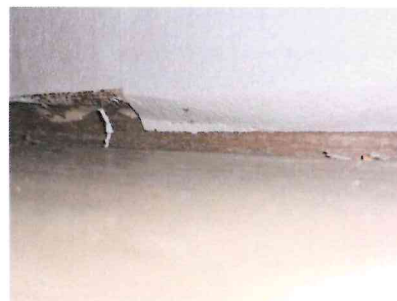
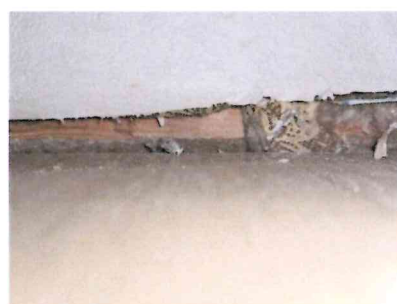
### Entréplan / Allmänt

- ⚠ Vid kontroll av ytter-och mellanväggssyll som utfördes i vägg-/väggvinkel i sovrum 1 uppmättes fuktvärden under kritisk nivå för mikrobiell tillväxt och normal lukt upplevdes.

Grundläggningen består av en betongplatta på mark utan underliggande isolering med invändigaytskikt diktanbetongplattan.

Fuktkvoten uppmättes till 10 % i ytter-och mellanväggssyll (mellanväggssyll är monterad mot betongplattan utan syllpapp/drevning)

Limmade plastmattor och väggssyllar riskerar att drabbas av fuktskador på grund av naturlig fuktpåverkan om fuktskyddet är bristfälligt utfört alternativt saknas. Fuktvandring kan ske från marken genom betongen till organiskt material genom så kallad kapillärsugning och diffusion, vilket kan leda till skador med lukt av mikrobiell karaktär. Om väggssyllarna är tryckimpregnerade kan även en kemisk lukt förekomma.

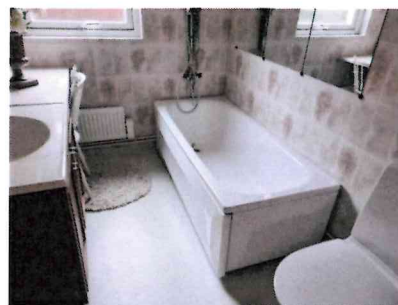
### Entréplan / Badrum/Wc

Våtutrymmet har äldre yt-/tätskikt samt golvbrunn och fönster finns nära plats för bad/dusch.

Eftersom funktionen, som innebär att ytskiktet/tätskiktet ska vara vattentätt, kan vara nedsatt finns en ökad risk att vatten tränger igenom ytskiktet/tätskiktet med vattenskador i omkringliggande konstruktioner som följd.

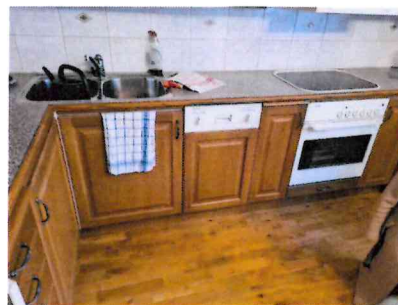
### Entréplan / Kök

Äldre kök som saknar moderna droppskydd under vitvaror samt i diskbänksskåp och avloppsslangen till diskmaskinen är ej förankrad med upphängningsbygel.

Sammantaget finns en ökad risk för fuktskador vid läckage.

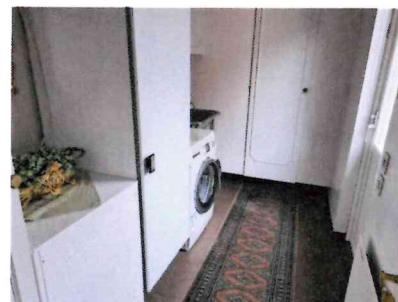
### Entréplan / Tvättstuga

Våtutrymmet har äldre yt-/tätskikt samt golvbrunn.

Eftersom funktionen, som innebär att ytskiktet/tätskiktet ska vara vattentätt, kan vara nedsatt finns en ökad risk att vatten tränger igenom ytskiktet/tätskiktet med vattenskador i omkringliggande konstruktioner som följd.

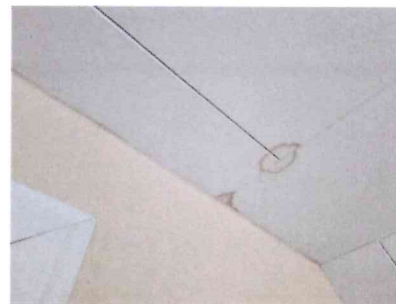
### Övre plan / Allmänt

Fläckar finns i innertak i flera rum

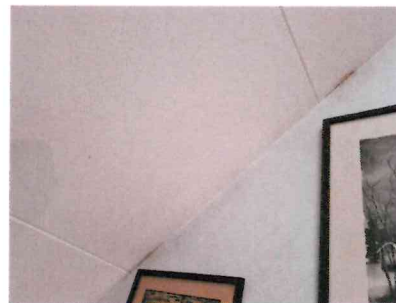
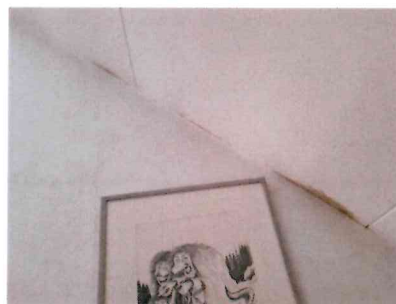
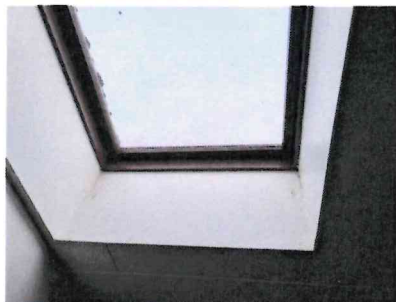
### Övre plan / Hall & trappa

Fläckar förekommer på väggar under äldre takfönster.

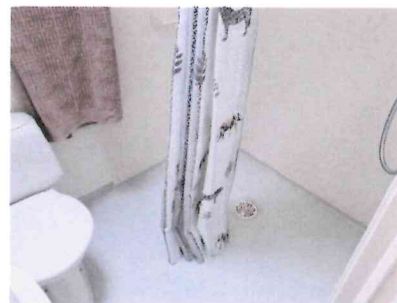
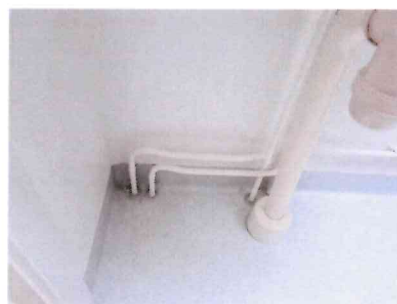
### Övre plan / Dusch/Toalett

Våtutrymmet har äldre yt-/tätskikt samt golvbrunn och rörgenomföringar förekommer i golv invid handfat.

Eftersom funktionen, som innebär att ytskiktet/tätskiktet ska vara vattentätt, kan vara nedsatt finns en ökad risk att vatten tränger igenom ytskiktet/tätskiktet med vattenskador i omkringliggande konstruktioner som följd.

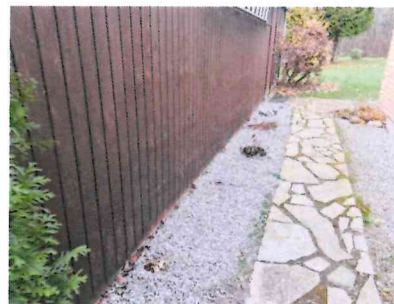
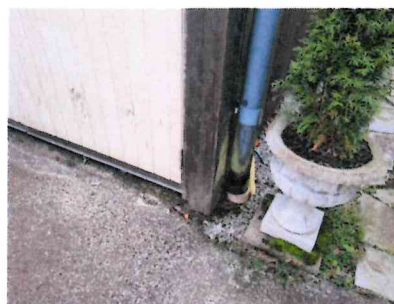
#### Utvändigt / Fasad

Enstaka panelbrädor har mindre rötskador (förekommer främst invid garageport samt i ändträ mot marken, avstånd mellan marken och panelen är något låg)

Fasadpanelen är i behov av målning/underhåll.

Fasadbeklädnad och träkonstruktioner där målningsbehov finns riskerar att få fukt- och rötskador på grund av sämre vattenavvisande förmåga. För att öka livslängden på fasadbeklädnaden rekommenderas målning och underhåll. I samband med ommålning rekommenderas att de rötskadade panelbrädorna byts ut.

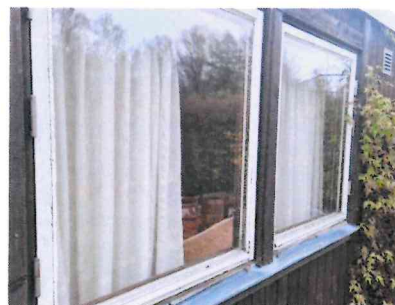
#### Utvändigt / Fönster

Kitt-/färgsläpp finns från fönster.

Detta medför ökad risk för fuktskador.

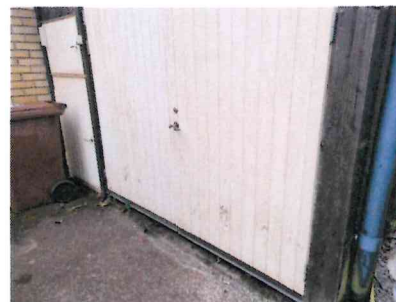
### Utvändigt / Garageport

Torrspäckor finns på dörr.

Torrspäckor och färgsläpp medför ökad risk för fuktinträning vilket i sin tur kan leda till rötskador.

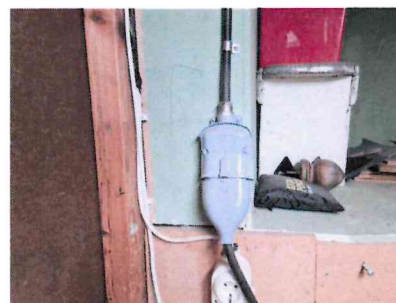
### Garage invändigt / Garage

3-fasuttag i metall finns.

Denna typ av uttag tillverkas inte längre då de anses medföra en stor risk för personskada.

Kontakta en elektriker för kontroll och åtgärd.

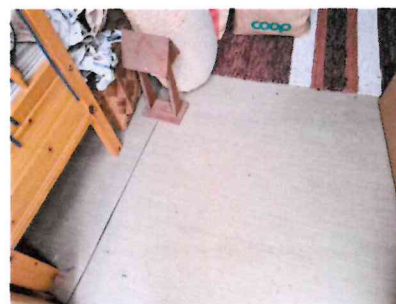
### Garage invändigt / Förråd

Limmad plastmatta finns på betongplattan.

På grund av naturlig fuktpåverkan från mark riskerar plastmattan att släppa från underlaget. Mattan och limmet kan också avge en kemisk lukt som sprids till boendemiljön.
