Besiktningssprotokoll

Anticimex Försäkringsbesiktning i samarbete med Fastighetsbyrån

Fastighetsbeteckning: Kaprifolen 16	
Fastighetsadress: Handelsvägen 15	
Postnummer: 182 56	Ort: Danderyd

Försäkringsbesiktning

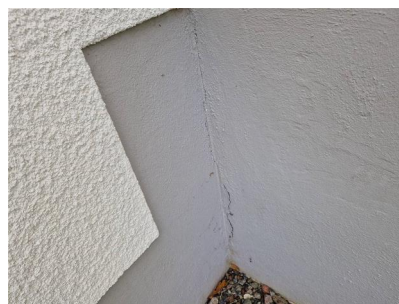
Utvändigt / Sockel

Sprickor finns i sockel.

Dessa bedöms inte ha lett till bakomliggande skador.

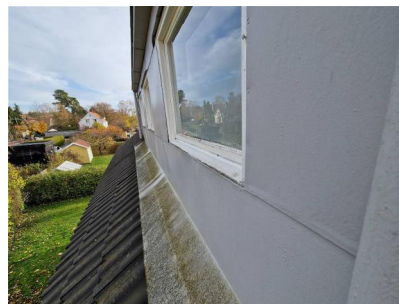
Fönsterbleck saknas på fönster till takkupa baksida.

Avsaknad av fönsterbleck medför en ökad risk för att vatten kan rinna in och orsaka fuktrelaterade skador i omkringliggande konstruktioner.

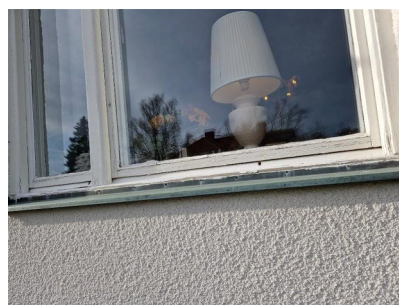
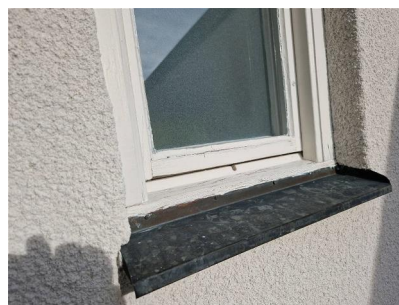
De äldre ej utbytta fönster är i behov av målning/underhåll.

Fönsterbågar och fönsterkarmar där målningsbehov finns riskerar att få fukt- och rötskador på grund av sämre vattenavvisande förmåga.

För att öka livslängden på fönster rekommenderas målning och underhåll.

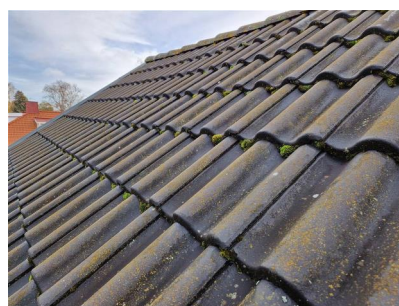
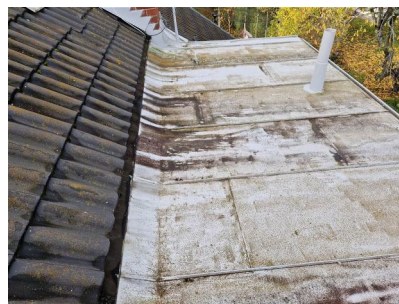
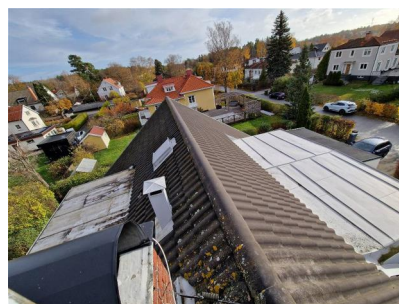
Utvändigt / Tak

Mosspåväxt finns på takpannor.

Mossa som växer på taket kan leda till att taktäckningen har ett minskat motstånd mot vatteninträning. Detta i sin tur kan leda till fuktskador på träläkt och takkonstruktionen vilket kan resultera i mikrobiella skador (angrepp av mikroorganismer).

För att öka livslängden på taket rekommenderas att mossan tas bort från takpannorna.

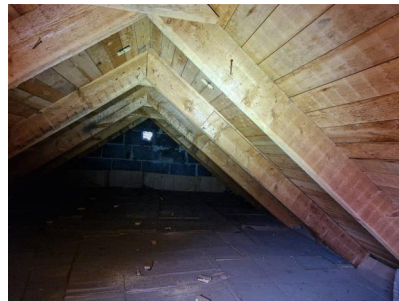
Utvändigt / Vind

Vid kontroll av vinden uppmättes fuktvärden under kritisk fuktnivå för mikrobiell tillväxt och en normal lukt upplevdes. Fuktkvoten i underlagstak/takbjälkar uppmättes till 10%.

Det finns risk för mikrobiell tillväxt om den relativa fuktigheten (RF) i den omgivande luften är över 75 %. I furuvirke motsvarar det en fuktkvot (FK) på 17 %.

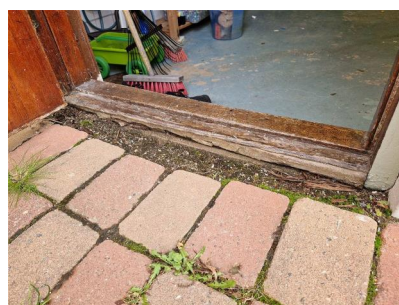
Utvändigt / Garage utvändigt

Tröskelbleck saknas under dörr.

Avsaknad av tröskelbleck medför att det finns risk för att vatten kan rinna in och orsaka fuktskador på tröskel och/eller i kringliggande vägg och bjälklag.

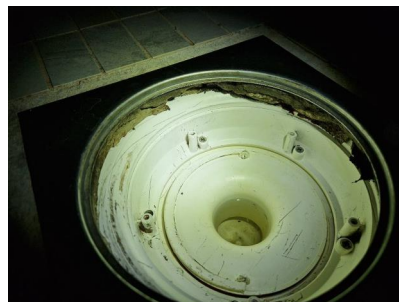
Övre plan / Badrum/Wc

Klämring finns inte i golvbrunn.

Avsaknad av klämring i golvbrunn medför att vatten kan tränga ner i omkringliggande konstruktioner med fuktskador som följd. Detta kan i sin tur leda till mikrobiella skador (angrepp av mikroorganismer).

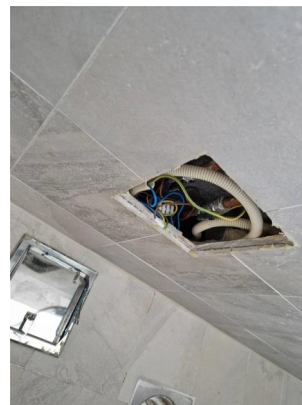
Inspektionslucka olämpligt placerad i plats för badkar.
Rörkopplingar utan tätskikt och elinstallationer oskyddade
Luckan är ej vattentät.

Kontakta fackman för vidare kontroll och åtgärd.

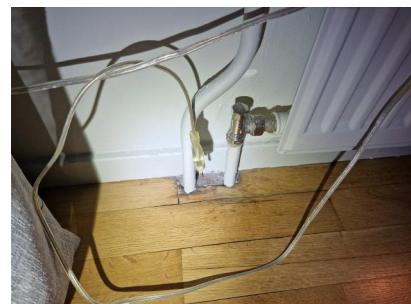
Entréplan / Sovrum

Äldre fuktfläck finns vid radiatorrör.

Torrt vid besiktningstillfället.

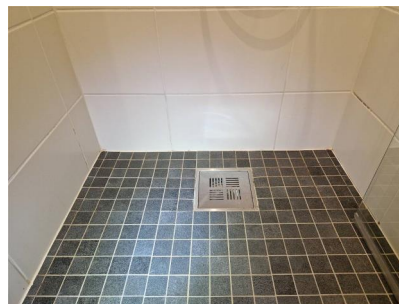
Källarplan / Dusch/Toalett/Bastu

Golvbrunnen är placerad för nära vägg.

Det finns risk att tätskiktet inte har kunnat anslutas på rätt sätt, vilket kan leda till fuktskador.

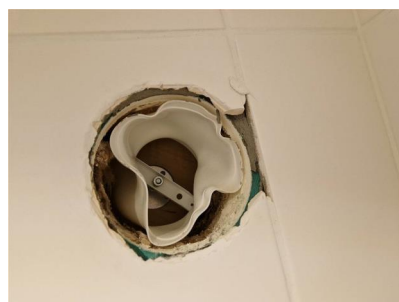
Ventilationskanal från bastu som avslutas lågt i duschzon har otätheter.

Detta kan leda till fuktskador i väggkonstruktionen.
