Besiktningssprotokoll

Anticimex Försäkringsbesiktning i samarbete med Fastighetsbyrån

Fastighetsbeteckning: Bisittaren 15	
Fastighetsadress: Lilla gatan 8	
Postnummer: 64431	Ort: Torshälla

Besiktningdatum: 2024-10-08	Protokollnummer: 68554271
Temperatur: 15 °C	Väderlek: Klart
Tekniker: Urban Pettersson	
E-post: urban.pettersson@anticimex.se	
Kontor: Eskilstuna	
Närvarande: Christina Åslund, säljare.

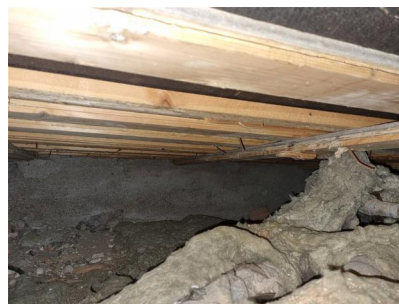
Utvändigt / Krypgrund

Krypgrunden har ej besiktigats då den ej är krypbar (under 40 centimeter).

Uteluftsventilerade krypgrunder med bjälklag av organiskt material har ofta fuktskador, som kan resultera i mikrobiella skador (angrepp av mikroorganismer) och i värsta fall rötskador. Grunden har inte kunnat besiktigas på grund av låg höjd.

Via inspektionslucka från källaren har fuktvärden under kritisk nivå för mikrobiell påväxt uppmätts i bjälklagskonstruktionen och inga tecken på mikrobiell påväxt kunde noteras. Ingen avvikande lukt upplevdes heller.

Det finns risk för mikrobiell tillväxt om den relativa fuktigheten (RF) i den omgivande luften är över 75 %. I furuvirke motsvarar det en fuktkvot (FK) på 17 %.

Fuktkvoten uppmättes till 11 %.

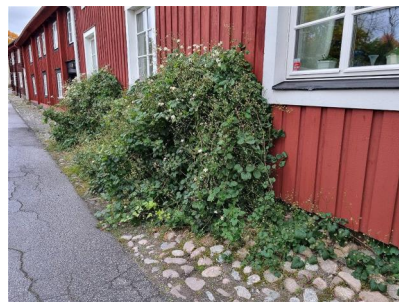
Utvändigt / Sockel

Växter finns i anslutning till byggnaden.

När det finns rabatter och växter nära byggnaden finns risk att fukt stannar kvar i väggarna. Detta kan i sin tur orsaka invändiga fuktskador. Växternas rötter kan också skada grundmuren och sätta dräneringsledningen ur funktion.

Området närmast huset rekommenderas att vara fritt från växtlighet.

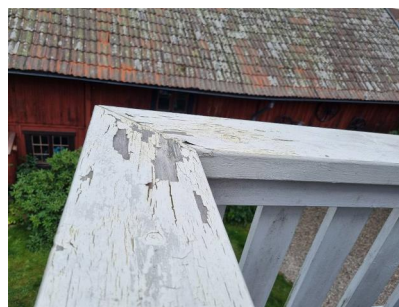
Utvändigt / Balkong

Balkongräcke har färgsläpp och torrspäckor, detta bedöms ej ha lett till några följdskador.

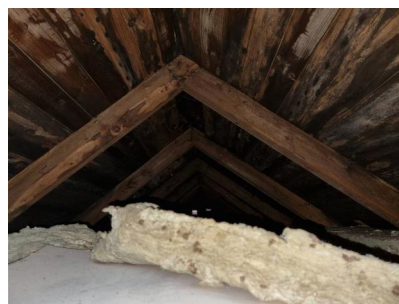
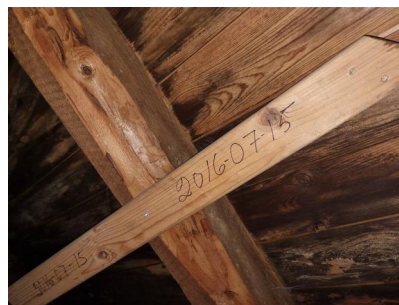
Utvändigt / Vind

Fläckar/missfärgningar förekommer i underlagstaket, dessa bedöms vara av äldre datum.
Vid kontroll av vinden uppmättes fuktvärden under kritisk fuktnivå för mikrobiell tillväxt och en normal lukt upplevdes.

Det finns risk för mikrobiell tillväxt om den relativa fuktigheten (RF) i den omgivande luften är över 75 %. I furuvirke motsvarar det en fuktkvot (FK) på 17 %.
Fuktkvoten i underlagstak/takbjälkar uppmättes till 9 %.
