Besiktningssprotokoll

Anticimex Försäkringsbesiktning i samarbete med Fastighetsbyrån

Fastighetsbeteckning: Stranden 3	
Fastighetsadress: Svartbäcksvägen 14c	
Postnummer: 641 37	Ort: Katrineholm

Besiktningdatum: 2024-10-28	Protokollnummer: 68615014
Temperatur: 8 °C	Väderlek: Mulet
Tekniker: Marcus Axinge	
E-post: marcus.axinge@anticimex.se	
Kontor: Eskilstuna	
Närvarande: Sofia och Erik Einarsson / Fastighetsägare

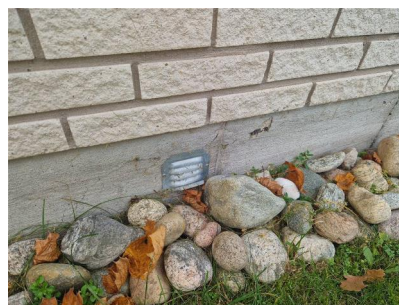
Utvändigt / Sockel

Sprickor finns i sockel.

Detta kan leda till fukt- och frysskador i konstruktionen.

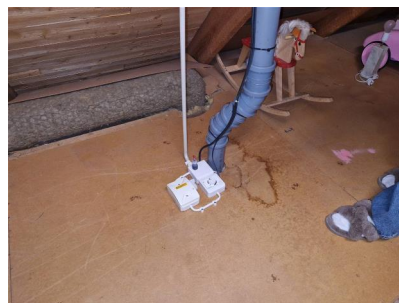
Utvändigt / Vind

- ✎ Ett tidigare mindre läckage vid rörgenomföring radonfläkt. Inga förhöjda fuktvärden vid besiktningen.

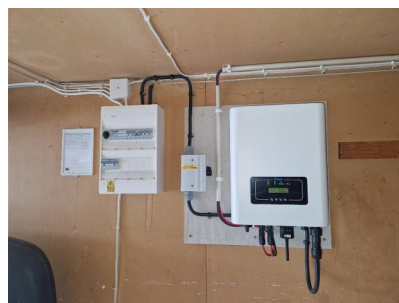
Utvändigt / Garage

- ✓ El-centralen har jordfelsbrytare. Jordfelsbrytare finns installerad vid elcentralen.

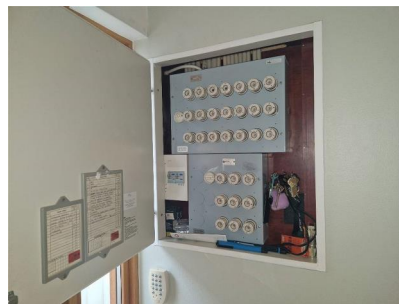
Entréplan / Entréhall

- ✓ El-centralen har jordfelsbrytare.
Jordfelsbrytare finns installerad vid elcentralen.

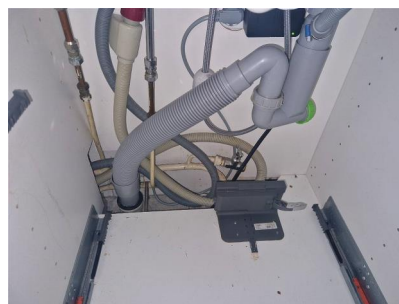
Entréplan / Kök

- ⚠ Fuktskydd saknas i diskbänksskåp.
Utan fuktskydd är det svårt att upptäcka läckage från rörledningar. Vatten kan då tränga in i omkringliggande konstruktioner och orsaka fuktskador.
För att upptäcka eventuella läckage, installera ett fuktskydd.

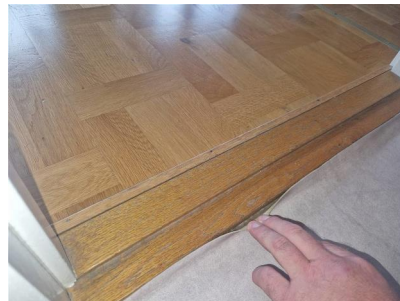
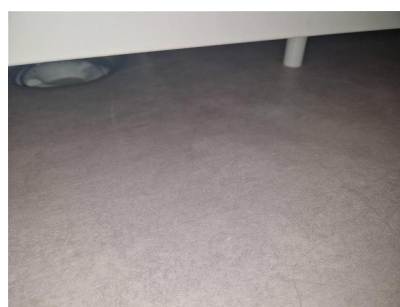
Entréplan / Tvättstuga

Tröskel är felmonterad.
- Bubbla i tätskikt förekommer.

Tätskikt ej limmad mot tröskel.

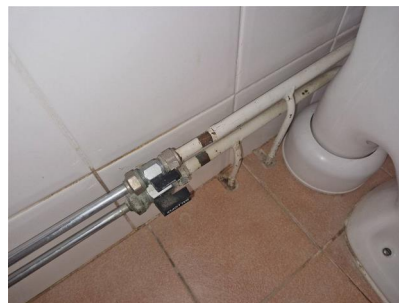
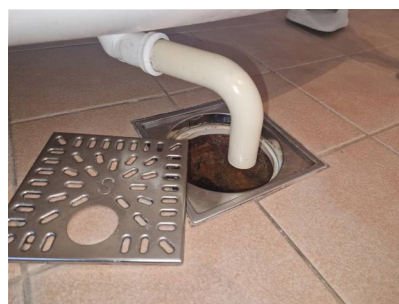
Entréplan / Badrum/Wc

- ⚠ Våtutrymmet har äldre yt-/tätskikt.
- Golvbrunn av gjutjärn.
 - Bomljud i klinker förekommer.
 - Rörgenomföring i golv.

Eftersom funktionen, som innebär att ytskiktet/tätskiktet ska vara vattentätt, kan vara nedsatt finns en ökad risk att vatten tränger igenom ytskiktet/tätskiktet med vattenskador i omkringliggande konstruktioner som följd.

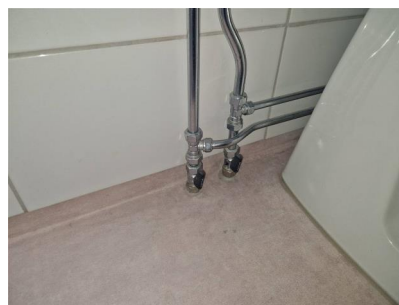
Övre plan / Dusch/Toalett

Rör genomföring finns i golv samt rörkoppling nära golv.

Rör genomföringar i golvet medför en ökad risk för att vatten tränger ner i omkringliggande konstruktioner och orsakar fuktskador.
