Besiktningssprotokoll

Fastighetsbeteckning: Jädraås 1:28	
Fastighetsadress: Gammelboningsvägen 4a	
Postnummer: 816 91	Ort: Jädraås

Besiktningdatum: 2024-10-22	Protokollnummer: 68595109
Temperatur: 6 °C	Väderlek: Halvklart
Tekniker: Christer Bergström	
E-post: christer.bergstrom@anticimex.se	
Kontor: Gävle	
Närvarande: Anna-Greta Lindgren Hofvenstam och Lage Lindgren, fastighetsägare

Försäkringsbesiktning

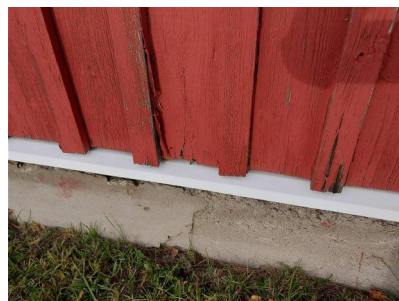
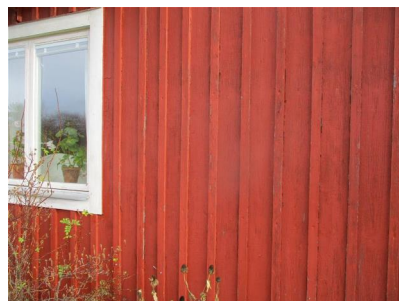
Utvändigt / Fasad

Mindre rötskador finns i fasadpanelen samt att den i övrigt börjar bli i behov av underhåll.

Dessa bedöms inte ha lett till bakomliggande skador.

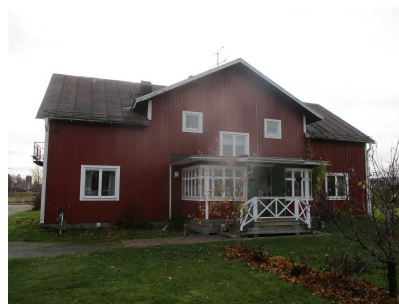
Utvändigt / Tak

Takplåten som är äldre är i behov av underhåll.

För att öka livslängden på plåttaket rekommenderas det att taket ses över och målas.

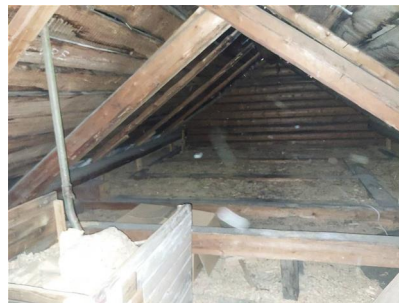
Utvändigt / Vind

Vid kontroll av vinden uppmättes fuktvärden under kritisk fuktnivå för mikrobiell tillväxt och en normal lukt upplevdes. Fuktkvoten i underlagstak/takbjälkar uppmättes till 10%.

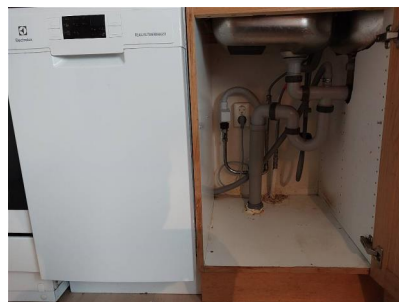
Entréplan / Kök

⚠ Fuktskydd saknas under diskmaskin och i diskbänksskåpet.

Utan fuktskydd är det svårt att upptäcka läckage. Vatten kan då tränga in i omkringliggande konstruktioner och orsaka fuktskador.

För att upptäcka eventuella läckage, installera ett fuktskydd.

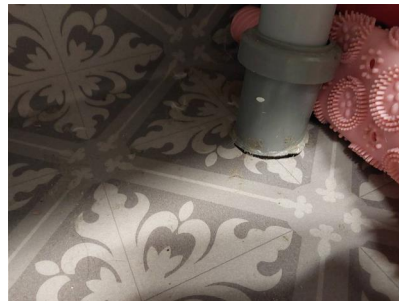
Entréplan / Tvättstuga

En otät rör genomföring finns i golvet.

Otät rörgenomföring i golvet medför en ökad risk för att vatten tränger ner i omkringliggande konstruktioner och orsakar fuktskador.

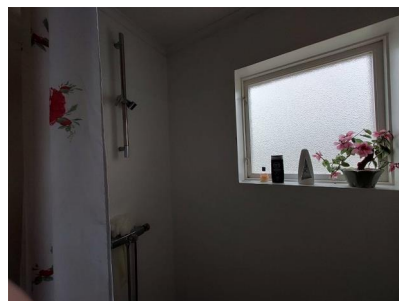
Övre plan / Dusch/Toalett

Fönster är olämpligt placerat.

Fönstrets placering i våtutrymmet utgör en risk för fuktskador i fönster- och väggkonstruktionen.

För att minska risken för fuktskador på fönster och väggkonstruktion rekommenderas att man skyddar fönstret mot vattenbegjutning.

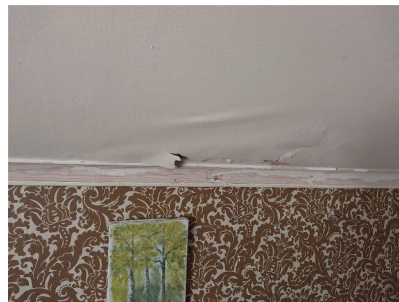
Övre plan / Vardagsrum

Färgsläpp förekommer i snedtak.

Detta är orsakat av tidigare läckage som åtgärdats på yttertaket av en plåtslagare.

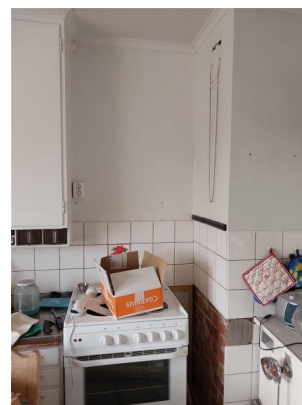
Övre plan / Kök

Köksfläkt saknas.

Avsaknad av köksfläkt medför att luftfuktigheten i utrymmet kan bli för hög. Detta i sin tur kan resultera i fuktskador i angränsande konstruktioner.

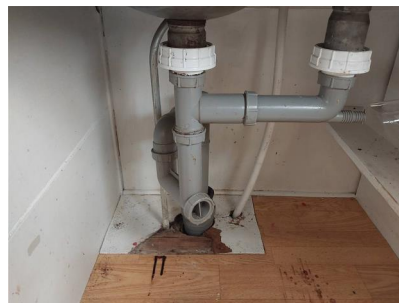
Övre plan / Kök 2

Fuktskydd saknas i diskbänksskåp och under kyl/frys.
För att upptäcka eventuella läckage, installera ett fuktskydd.

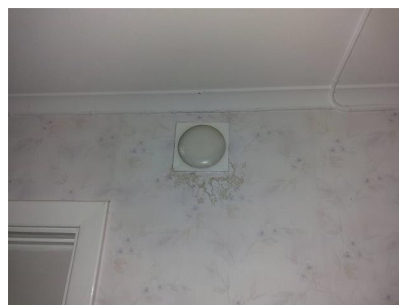
Övre plan / Sovrum

Rinningsmärken förekommer på tapet på murstocken under ventil.
Detta bedöms endast som en mindre brist.

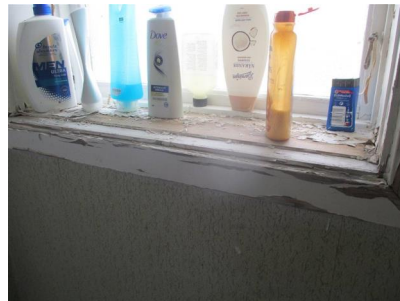
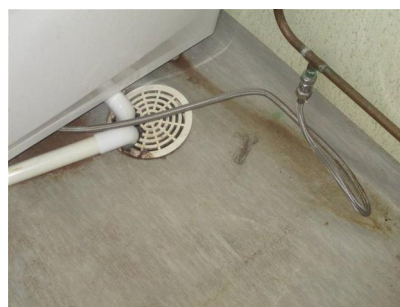
Övre plan / Badrum/Wc

Våtutrymmet har äldre yt-/tätskikt där det förekommer brister.
(mattsläpp vid golvbrunnen, färgsläpp på fönster ovanför badkar mm)

Eftersom funktionen, som innebär att ytskiktet/tätskiktet ska vara vattentätt, kan vara nedsatt finns en ökad risk att vatten tränger igenom ytskiktet/tätskiktet med vattenskador i omkringliggande konstruktioner som följd.
