Besiktningssprotokoll

Anticimex Försäkringsbesiktning i samarbete med Fastighetsbyrån

Fastighetsbeteckning: Siken 6	
Fastighetsadress: Bäckslänten 11	
Postnummer: 451 34	Ort: Uddevalla

Besiktningdatum: 2024-09-04	Protokollnummer: 68465301
Temperatur: 22 °C	Väderlek: Molnigt
Tekniker: Casper Backman	
E-post: casper.backman@Anticimex.se	
Kontor: Uddevalla	
Närvarande: Representant för säljare närvarande.

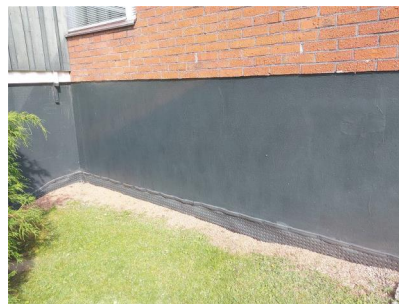
Utvändigt / Sockel

- Utvändigt fuktskydd är äldre.
- Utvändigt fuktskydd ligger oskyddat ovan mark.
- Täcklist har släppt på enstaka platser längs med det utvändiga fuktskyddet.

Eftersom källarens utvändiga fuktskydd (dagvattensystem, dräneringssystem samt källarytterväggarnas utvändiga fuktskydd) är äldre, så kan systemet ha nedsatt funktion. Detta ökar risken för invändiga fuktskador i källaren.

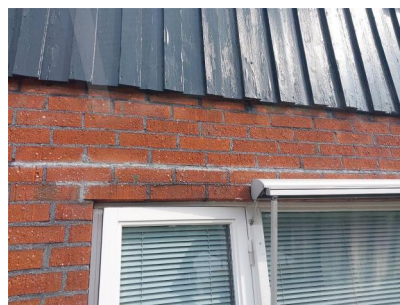
Utvändigt / Fasad

- Tegelsfasaden har mindre fogsläpp och lagade fogar ovan fönsterpartier.

Bedöms inte ha lett till bakomliggande skador.

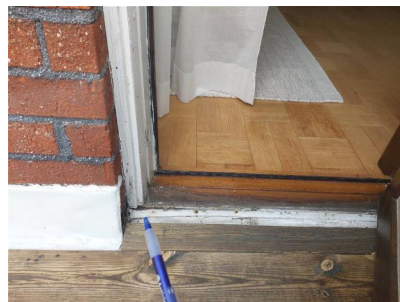
Utvändigt / Dörrar

- Tröskelbleck till balkongdörr är otät vid infästningar.

Rötskador noteras i tröskel/dörr.

Kontakta snickare för kontroll av bakomliggande konstruktion samt rätt åtgärd.

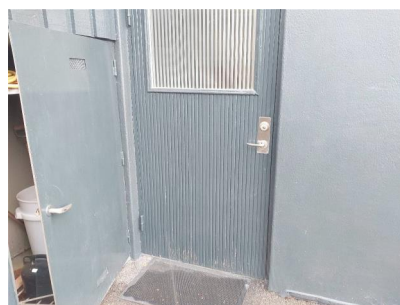
- Källardörr är i behov av målning/underhåll.

Dörrar där målningsbehov finns riskerar att få fukt- och rötskador på grund av sämre vattenavvisande förmåga.

För att öka livslängden på dörr rekommenderas målning och underhåll.

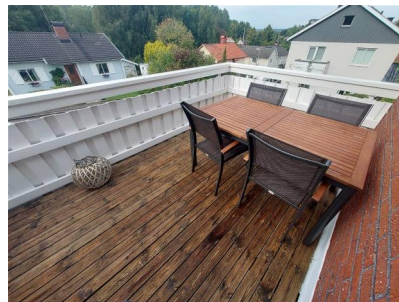
Utvändigt / Balkong ovan garage

Taket under terrass på balkongen kunde inte besiktas då trallen döljer takets yta.

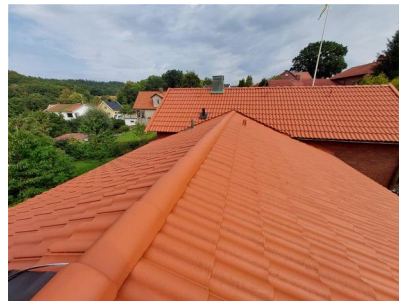
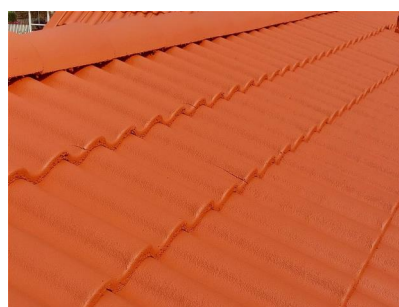
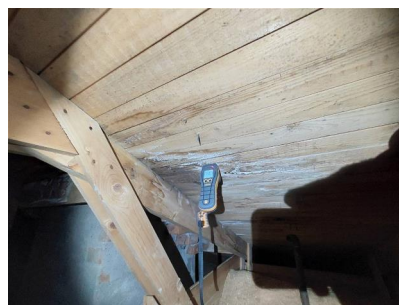
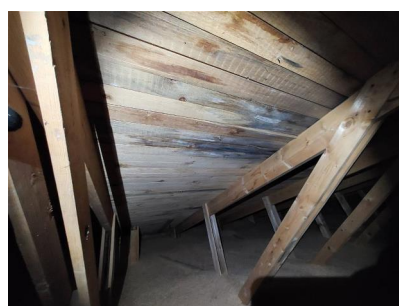
Utvändigt / Tak

- På taket noterades enstaka sprickor i nederkant av betongpannor.
- En vattplåt har släppt från vindskiva.

Via vinden noterades fuktfläckar på underlagstaket på fler ställen, Intill skorsten uppmättes fuktkvoten till 21% i underlagstaket, i övriga fuktfläckar uppmättes låga fuktvärden. Risk för mikrobiell tillväxt föreligger om fuktkvoten överstiger 17%.

Skadade pannor bör bytas ut och vattplåten bör återmonteras för att förhindra invändiga följdskador.

Rekommenderar att en snickare/takläggare kontaktas för orsak, omfattning och lämplig åtgärd av ovannämnda brister.

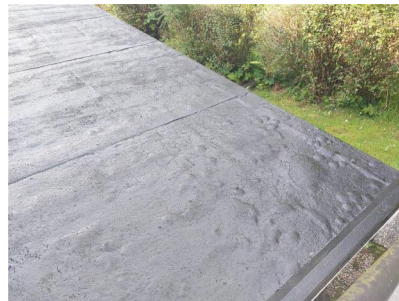
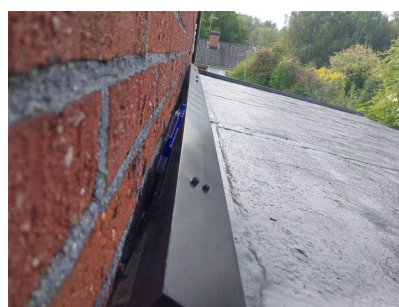
Utvändigt / Förråd

- Takpappen har blåsor och sprickor.
- Takanslutning mot huset är bristfällig.

Blåsor och sprickor på takpappen innebär att fuktskyddet har nedsatt funktion, vilket kan leda till fuktskador i underliggande konstruktioner.

Papp och plåtskydd är vikt bort från huset vilket skapar otätheter i konstruktionen som kan leda till fuktskador.

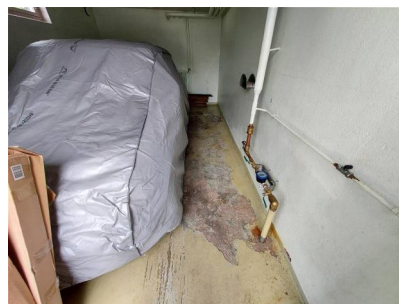
Utvändigt / Garage

- Färgsläpp noteras på golv.

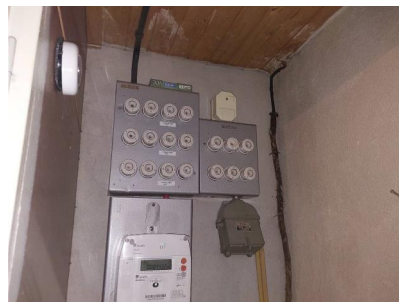
- Jordfelsbrytare finns ej.
- Ett skyddsglas saknas vid el-central.
- Gruppförteckning saknas vid el-central.

Det finns inget krav att hus byggda före år 2000 ska ha jordfelsbrytare. Jordfelsbrytaren minskar dock risken för personskador och brand orsakade av elanläggningen.

Montera skyddsglas i säkringshuvorna, alternativt byt ut dem.

Kontakta en elektriker för kontroll och åtgärd.

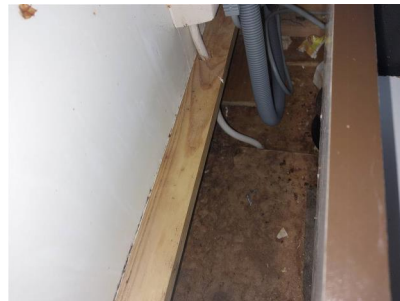
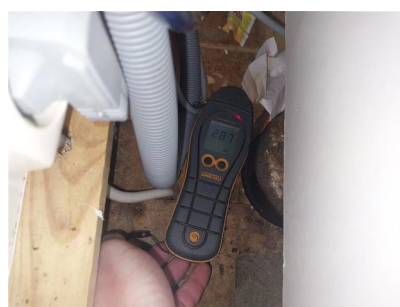
Entréplan / Kök

Fuktindikering i utrymmet gav förhöjda fuktindikationer.

Träskivor har fuktfläckar samt att de har svält upp.

Rekommenderar en fördjupad undersökning för att bedöma orsak och omfattning.

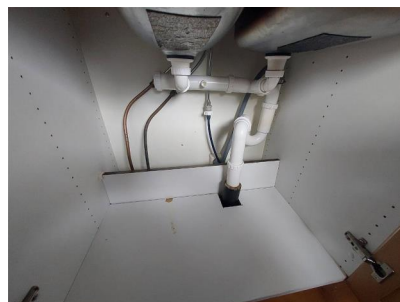
- Fuktskydd saknas i diskbänksskåp.
- Avloppsslang är ej avlastnings förankrad i skåpets underkant.

Utan fuktskydd är det svårt att upptäcka läckage från rörledningar. Vatten kan då tränga in i omkringliggande konstruktioner och orsaka fuktskador.

För att upptäcka eventuella läckage, installera ett fuktskydd.

För att hindra brott på avloppsslang rekommenderas komplettering av upphängningsbygel.

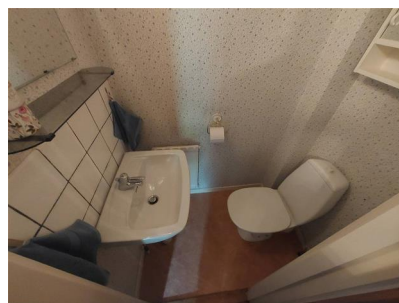
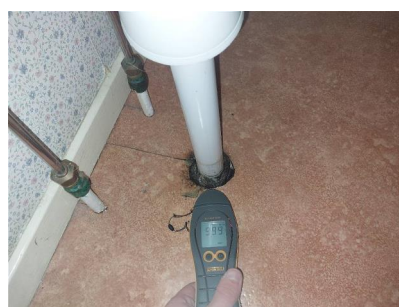
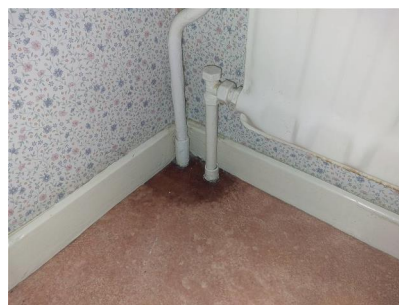
Entréplan / Toalett

Fuktindikering i utrymmet gav förhöjda fuktindikationer på våtrumsmattan vid avlopp i golv från handfat.

- Notera att avloppsanslutningen är otät, saknas gummistos.
- Missfärgning finns på mattan vid radiatorrör.
- Vattenrör ärgar.

Rekommenderar en fördjupad undersökning för att bedöma orsak och omfattning.

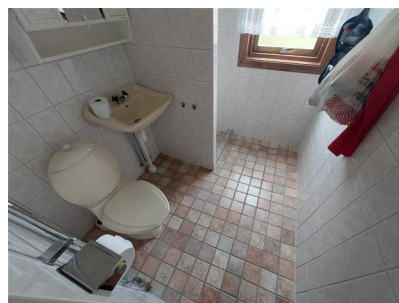
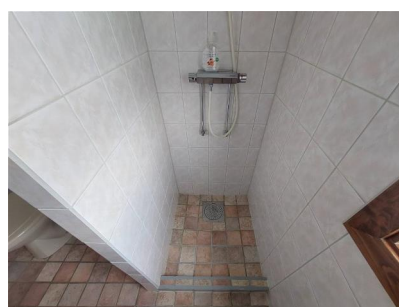
Övre etageplan / Dusch/Wc

- Bristfälligt golvfall.
- Rör genomföring i golv.
- Duschväggssockel stängd mot golv.
- Rör genomföring i vägg i duschzon.
- Golvbrunn är ej utbytt vid renovering och placerad för nära vägg samt att tätskiktsanslutning och klämring saknas.

Ovan nämnda brister innebär en ökad risk för fuktskador i omkringliggande konstruktioner.

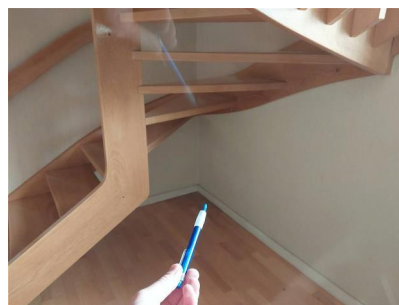
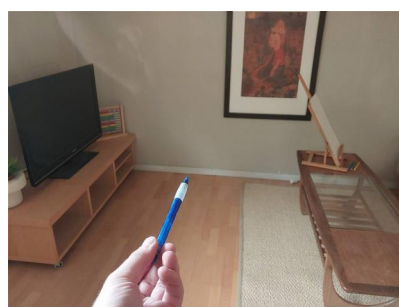
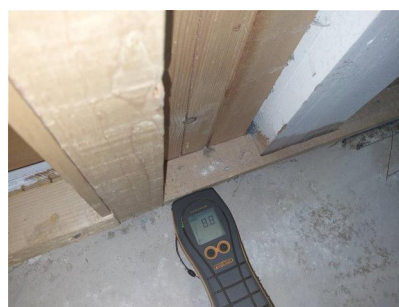
Källarplan / Allmänt

- Vid kontroll av konstruktion uppmättes fuktvärden under kritisk nivå för mikrobiell tillväxt dock kunde mikrobiell lukt kännas i golv/väggvinklar mot yttervägg i allrum.

Fuktkvoten uppmättes till 9 % i förråd mot en innerväggregel.
Risk för mikrobiell tillväxt föreligger om fuktkvoten (FK) överstiger 17 %.

En förhöjd fuktindikation noterades på golv i hörnet under trapp.

Grundläggningen består av en betongplatta på mark utan underliggande isolering och med en flytande golvkonstruktion. Denna konstruktion får ofta skador på grund av naturlig fuktvandring.

Vi rekommenderar en fördjupad undersökning för att bedöma orsak och omfattning. Det är viktigt att tänka på att denna rekommendation om fördjupad undersökning gäller hela golvkonstruktionen i allrum.

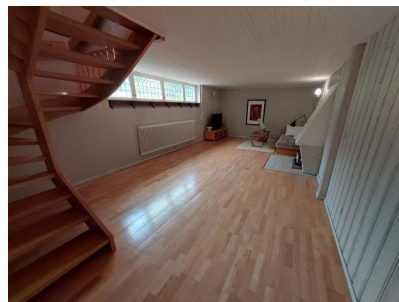
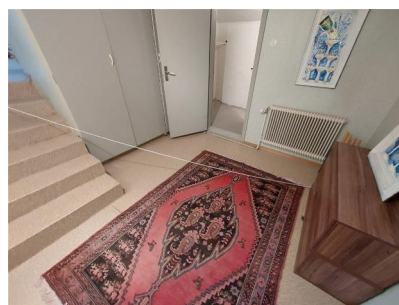
- Källarväggar & golv har täta ytskikt i form av mattor, tapet och en flytande golvkonstruktion i allrum direkt mot grundmur / betongplattan.
- Dom svetsade mattorna i källaren har släppt från underlaget vid skarvar.

På grund av naturlig fuktpåverkan från mark riskerar ytskiktet att släppa från underlaget. Ytskiktet riskerar dessutom att få mikrobiella skador (angrepp av mikroorganismer) som kan leda till att mikrobiell lukt sprids till boendemiljön.

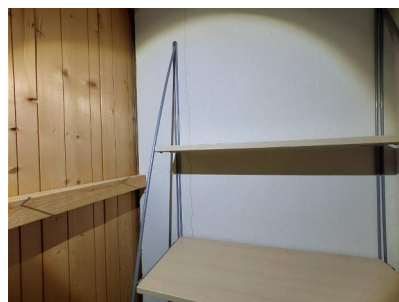
Källarplan / Förråd

Spricka noteras i putsen på murstocken.

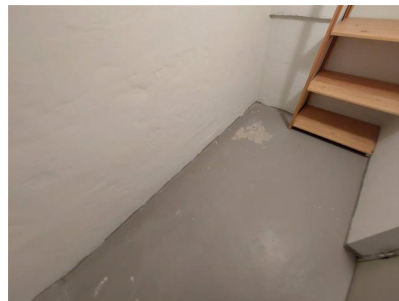
Källarplan / Matkällare

Färgsläpp på golv noteras.
